MAISON

Bourgogne-Franche-Comté, Jura
Morez
85 rue de la République

Dossier IA39000729 réalisé en 2000 revu en
2009

Auteur(s) : Laurent Poupard

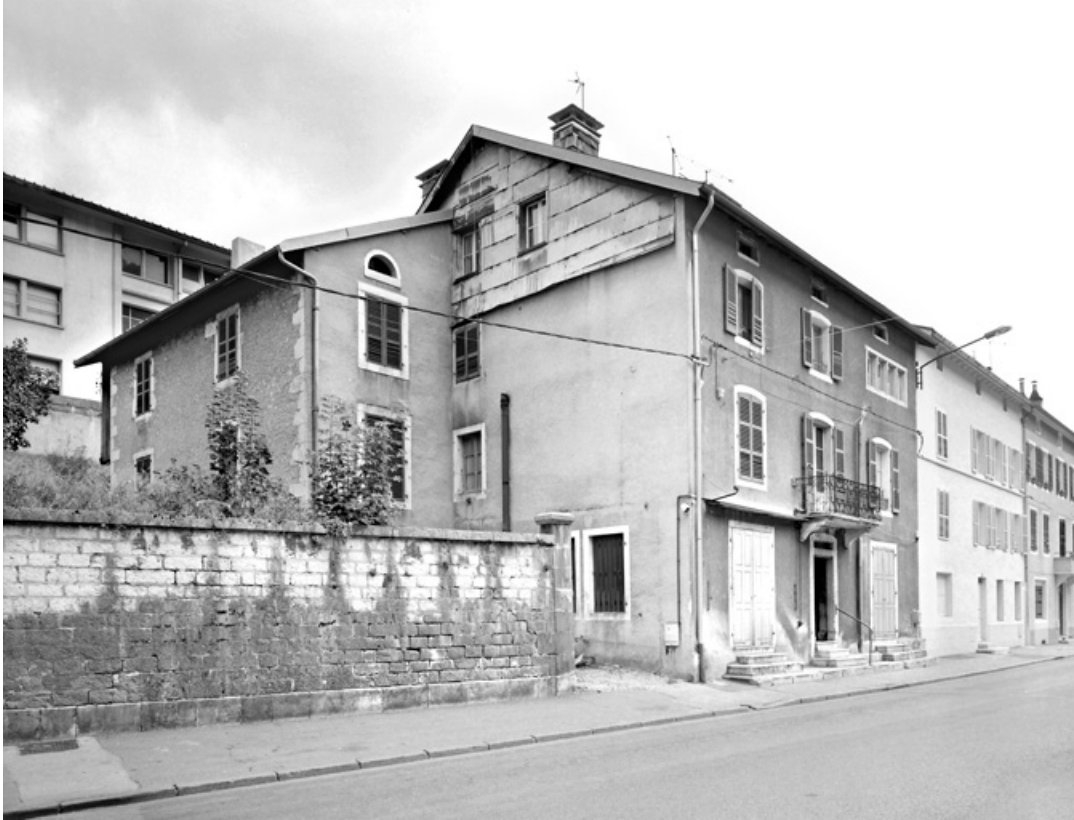
N° de l'illustration : 20033900255V

Vue d'ensemble, depuis le nord.

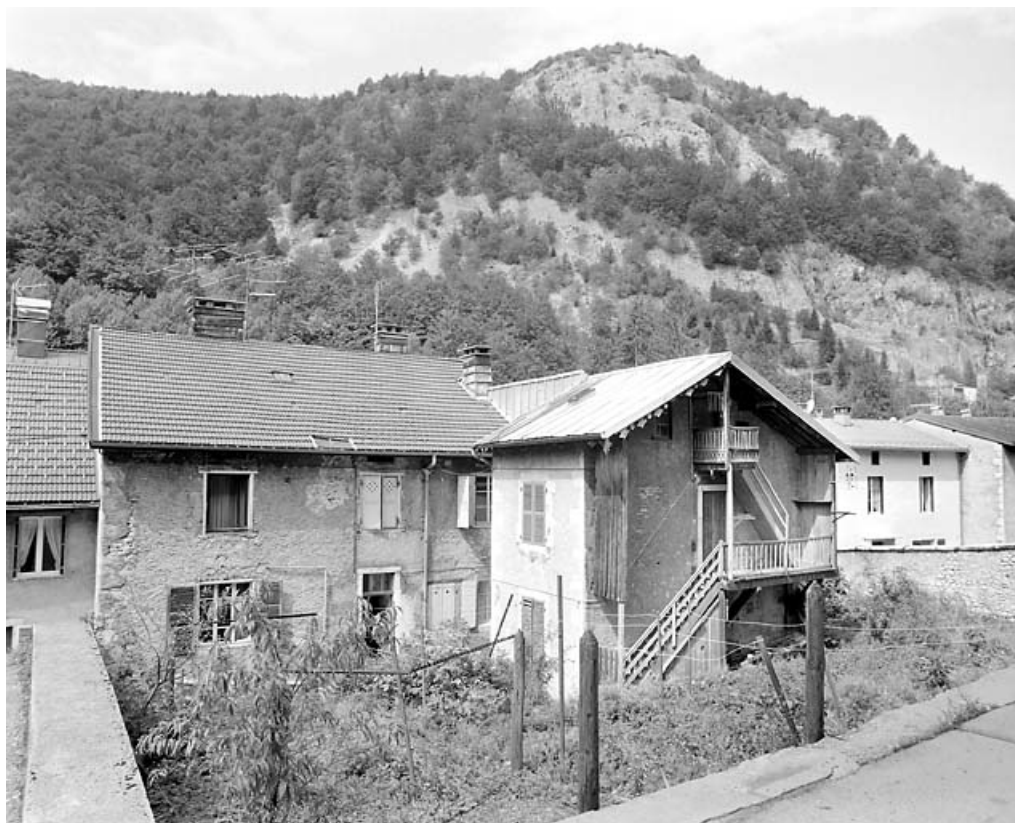
N° de l'illustration : 20033900260X

Vue d'ensemble, depuis l'est.

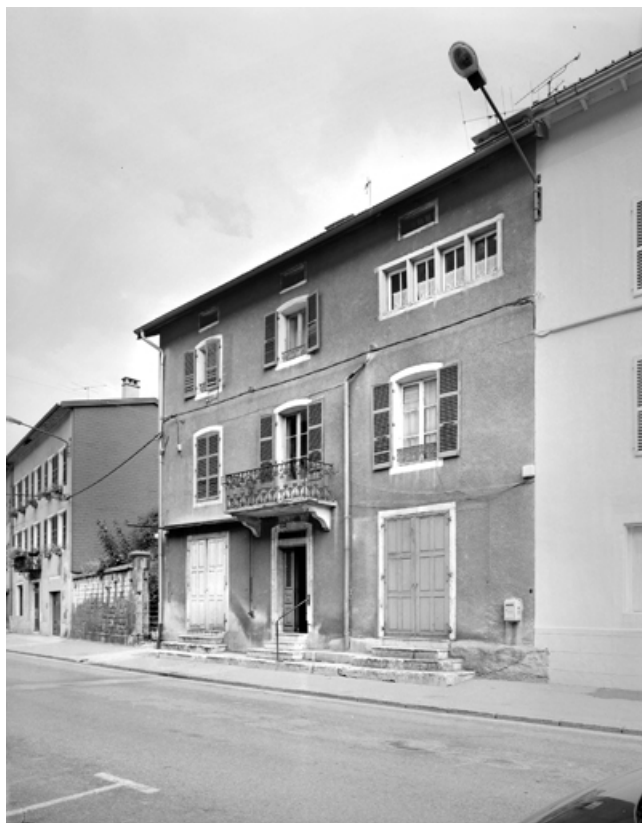
N° de l'illustration : 20033900256V

Façade antérieure, de trois quarts droite.

La maison, aux murs en moellons calcaires enduits (avec essentage de tôle sur la partie haute du pignon nord), a un rez-de-chaussée surélevé, deux étages carrés et un comble à surcroît, desservis par un escalier dans oeuvre droit en bois. Les baies de l'élévation antérieure ont un linteau délardé en arc segmentaire, à l'exception des deux portes-fenêtres encadrant la porte d'entrée (anciennes boutiques) et des quatre fenêtres lunetières du deuxième étage. A l'arrière, une passerelle enjambant une petite cour donne accès du premier étage au jardin en terrasse. Le bâtiment en retour a un étage de soubassement, un étage carré et un comble. Les deux niveaux supérieurs sont accessibles par un escalier extérieur droit en bois, appuyé contre le mur pignon oriental et abrité par le toit à longs pans métalliques débordant.

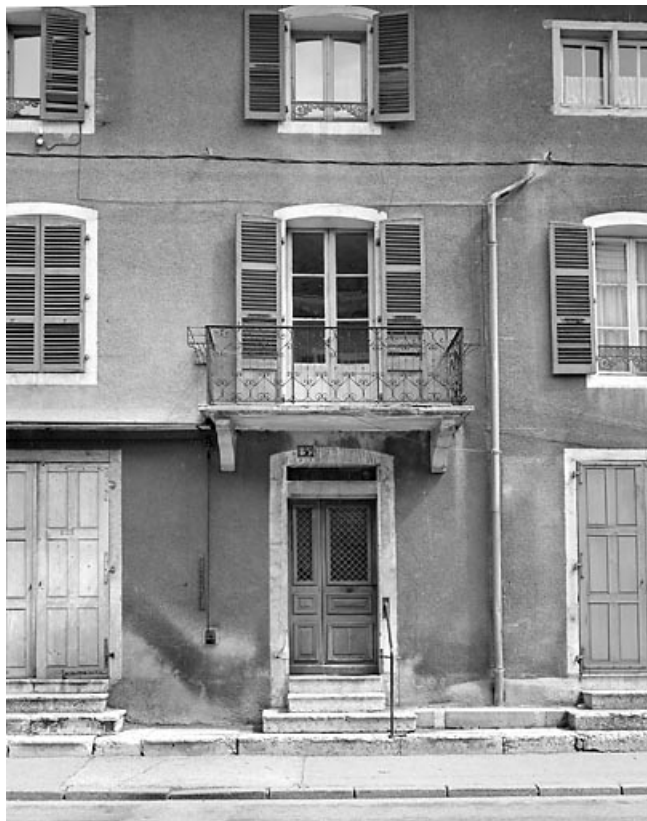
N° de l'illustration : 20033900257X

Façade antérieure : travée centrale.

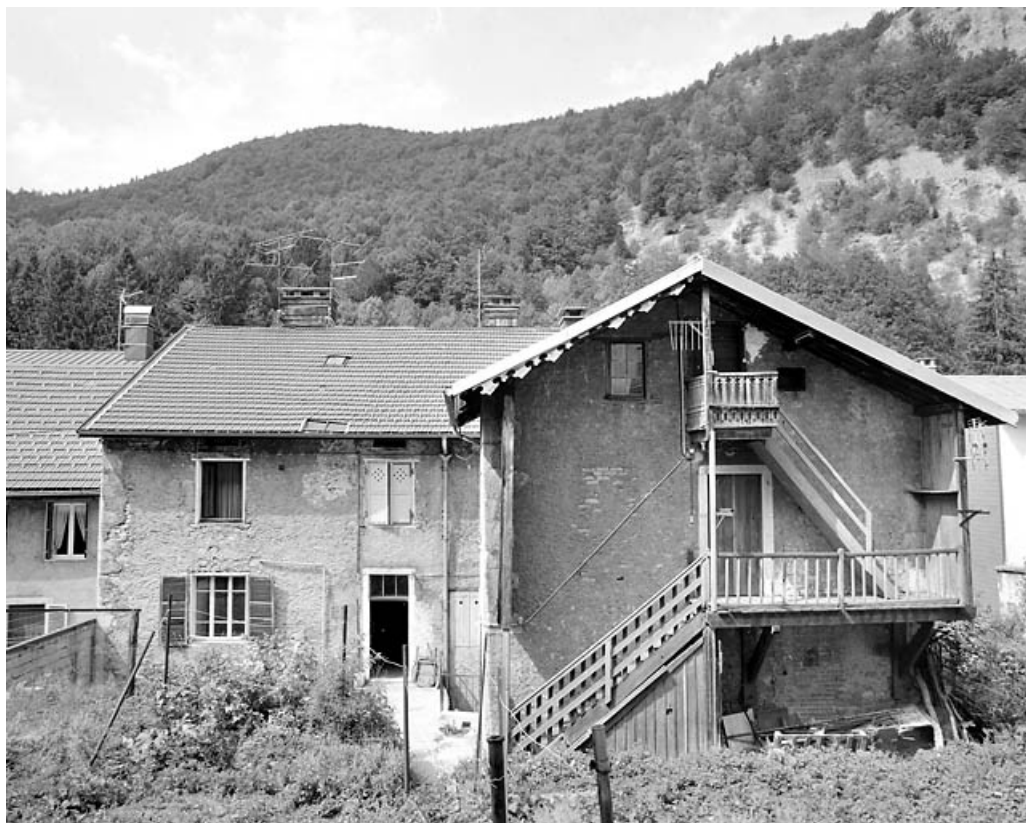
N° de l'illustration : 20033900259X

Façade postérieure et pignon du corps en retour.

Le bâtiment est construit au 18e siècle et agrandi d'un corps en retour au nord-est en 1875.

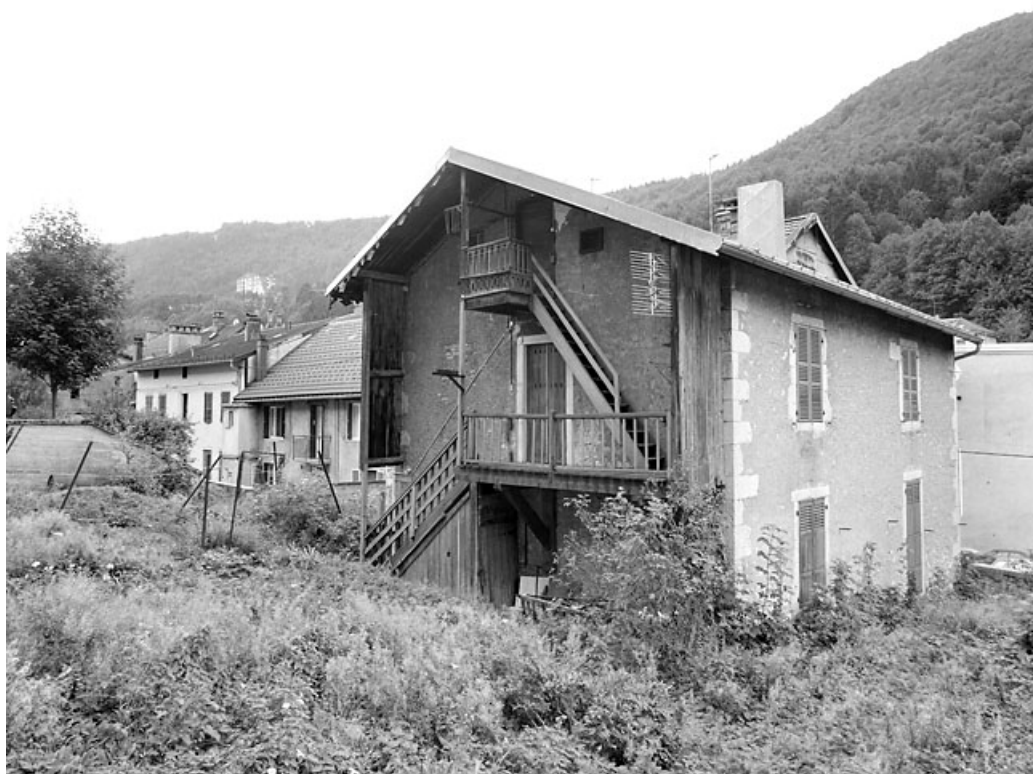
N° de l'illustration : 20033900258X

Corps en retour, vu du nord-est.
