IMMEUBLE

Bourgogne-Franche-Comté, Jura
Morez
135 rue de la République

Dossier IA39000734 réalisé en 2000 revu en 2009

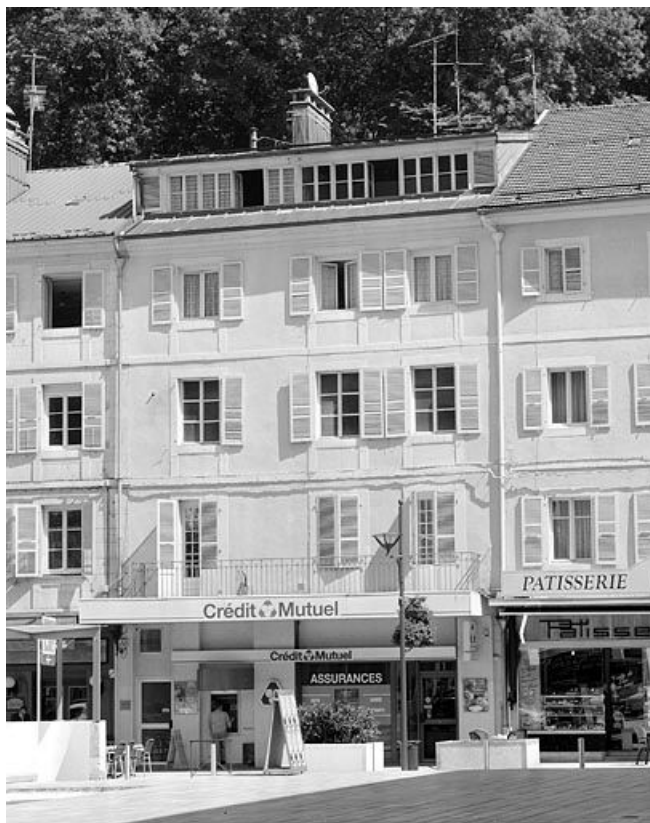
N° de l'illustration : 20033900310X

Façade antérieure.

L'immeuble présente une façade antérieure en pierre de taille apparente (les autres murs étant en moellons calcaires enduits) et comporte trois étages carrés, scandés par des bandeaux et une corniche en bois, et un étage en surcroît, ouvert de fenêtres lunetières formant lucarnes côté rue. Comme celles du bâtiment des numéros 129-133, les fenêtres des étages s'inscrivent dans un cadre saillant, relié au bandeau inférieur. Il a un plan en L, masqué par la toiture métallique à longs pans : le retour à l'est contient la cage de l'escalier tournant à retours avec jour, en bois, desservant les étages à l'aide de coursières. Il se prolonge jusqu'au mur de soutènement des jardins (à appareil cyclopéen) par un corps coiffé d'un appentis métallique : cette construction abritait au rez-de-chaussée (dont le plafond est constitué de moellons calcaires coincés entre des perches en bois) bûchers et resserres, et aux trois étages logements et ateliers (signalés par des fenêtres lunetières).

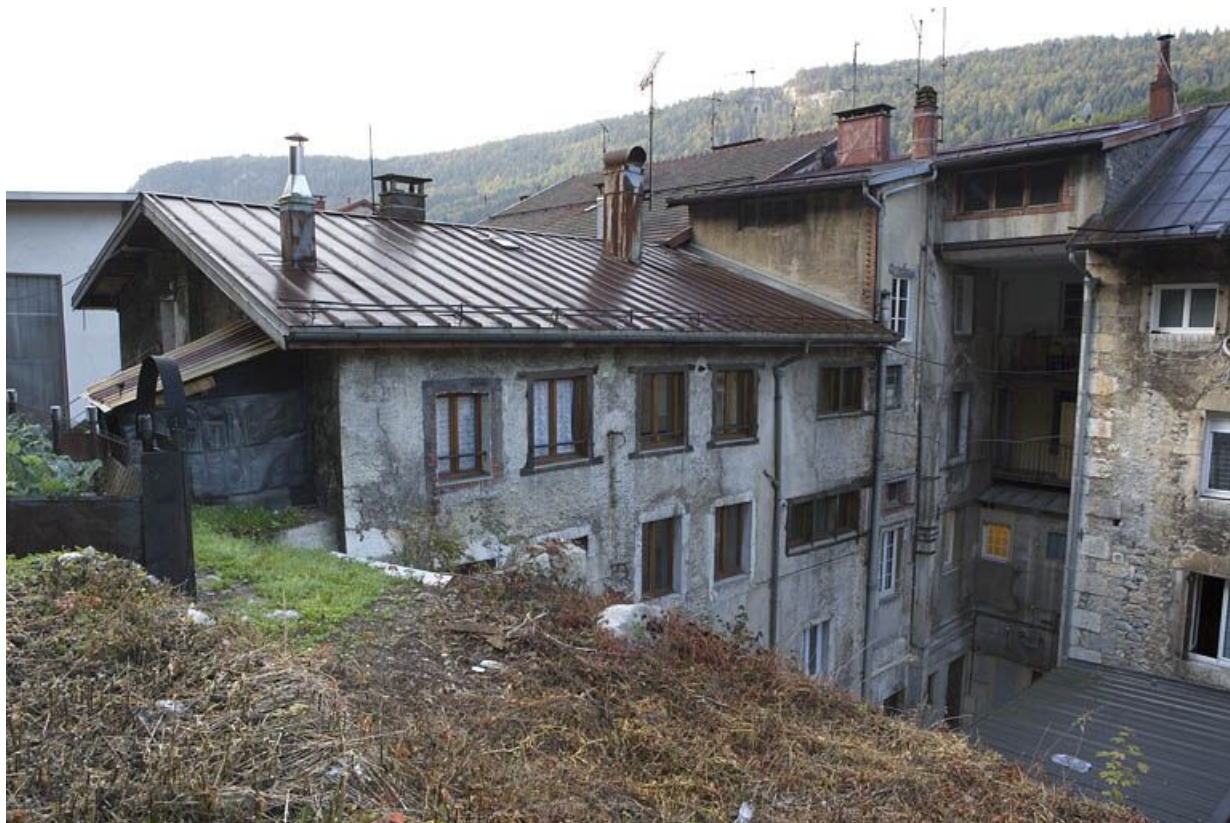
N° de l'illustration : 20093900131NUC2A

Façade postérieure et ancien atelier, depuis le nord-est.

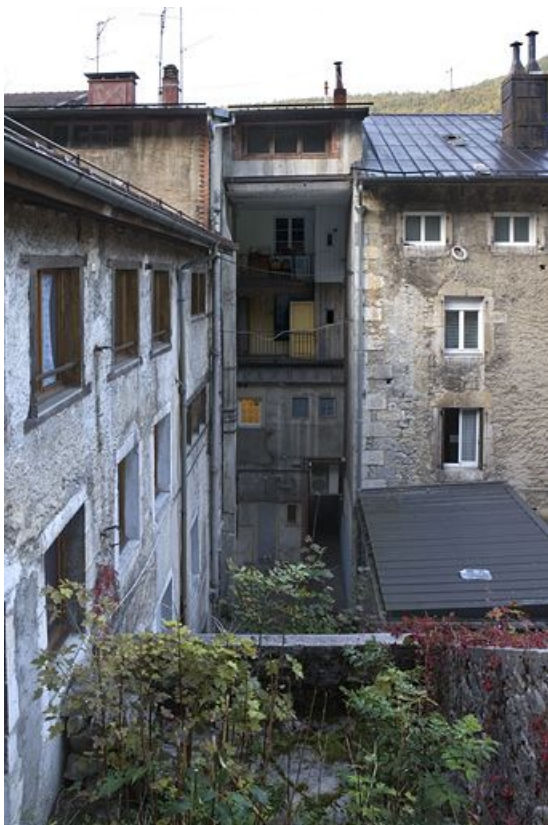
N° de l'illustration : 20093900130NUC2A

Façade postérieure, depuis le nord-est.

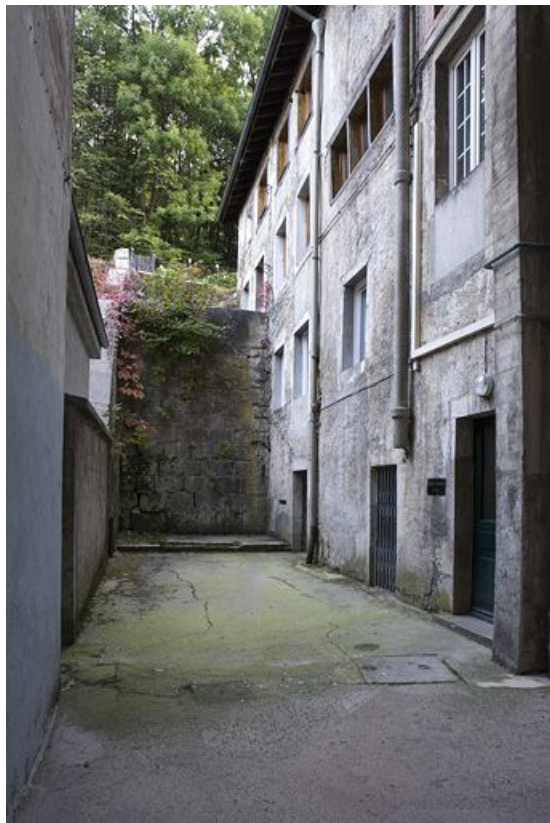
N° de l'illustration : 20093900134NUC2A

Cour, ancien atelier et mur de soutènement.

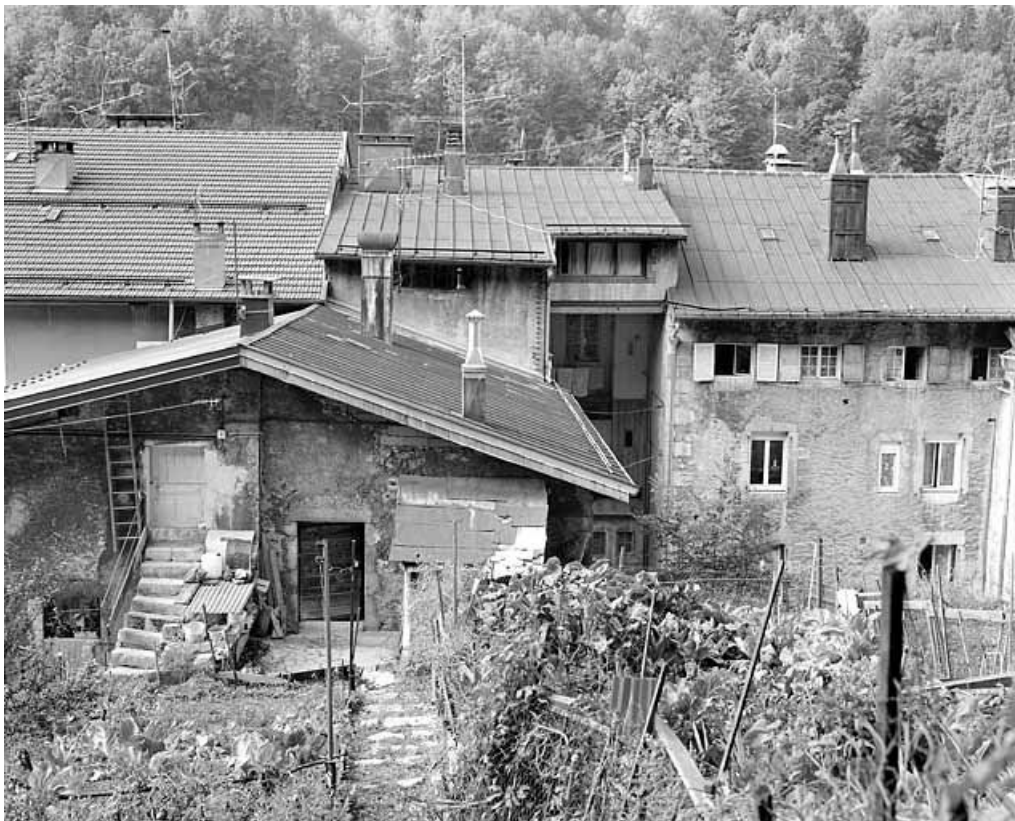
N° de l'illustration : 20033900311X

Ancien atelier : mur pignon oriental.
