IMMEUBLE

Bourgogne-Franche-Comté, Jura
Morez
135 rue de la République

Dossier IA39000734 réalisé en 2000 revu en
2009

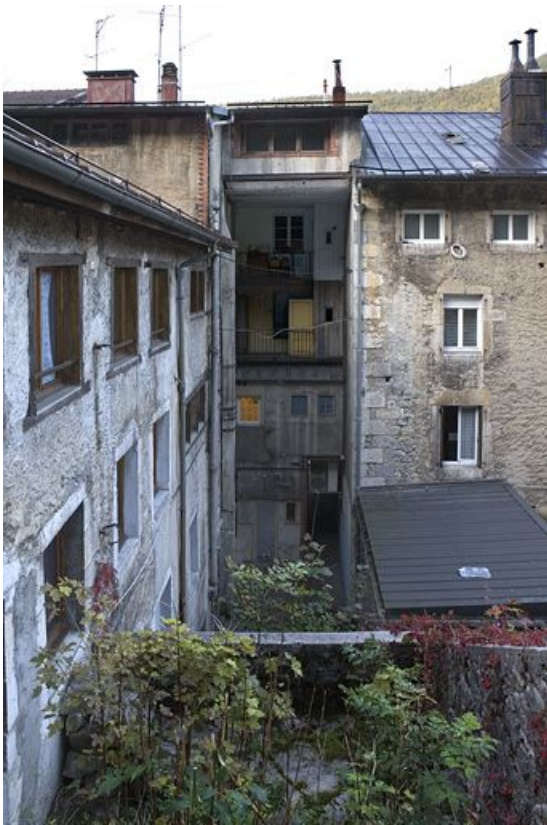
Façade postérieure, depuis le nord-est.

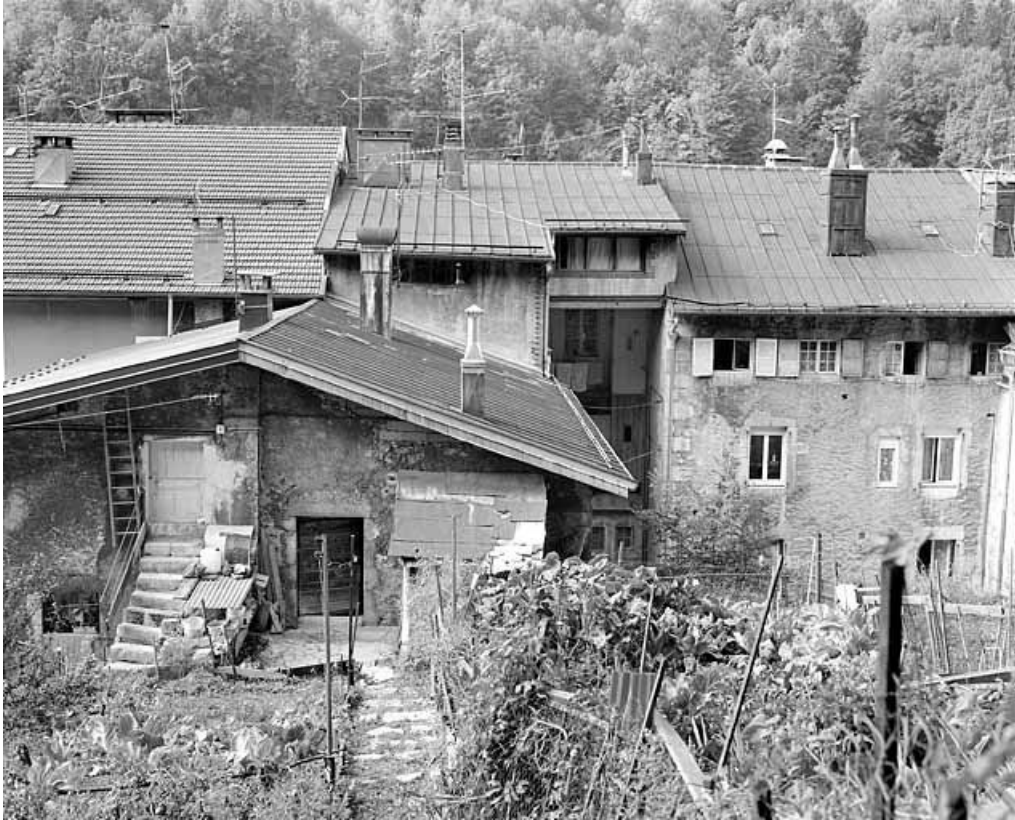
Ancien atelier : mur pignon oriental.
