IMMEUBLE

Bourgogne-Franche-Comté, Jura
Morez
135 rue de la République

Dossier IA39000734 réalisé en 2000 revu en
2009

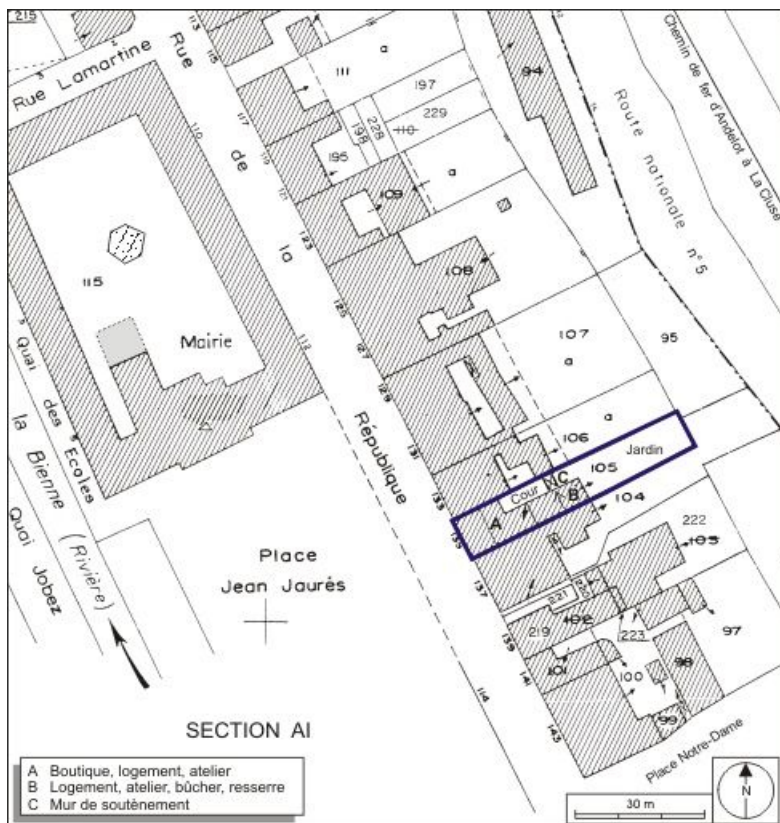
N° de l'illustration : 20093900275NUDA

Plan-masse et de situation. Extrait du plan cadastral, 1980, section AE, échelle 1:1000.
39, Morez, 135 rue de la République

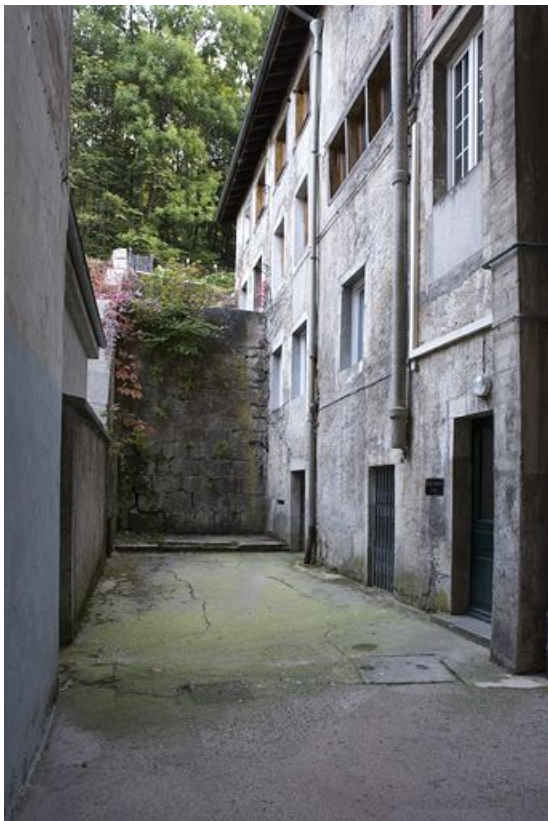
N° de l'illustration : 20093900134NUC2A

Cour, ancien atelier et mur de soutènement.
