MAISON D'INDUSTRIEL

Bourgogne-Franche-Comté, Jura
Morez
116 rue de la République

Dossier IA39000736 réalisé en 2000 revu en
2009

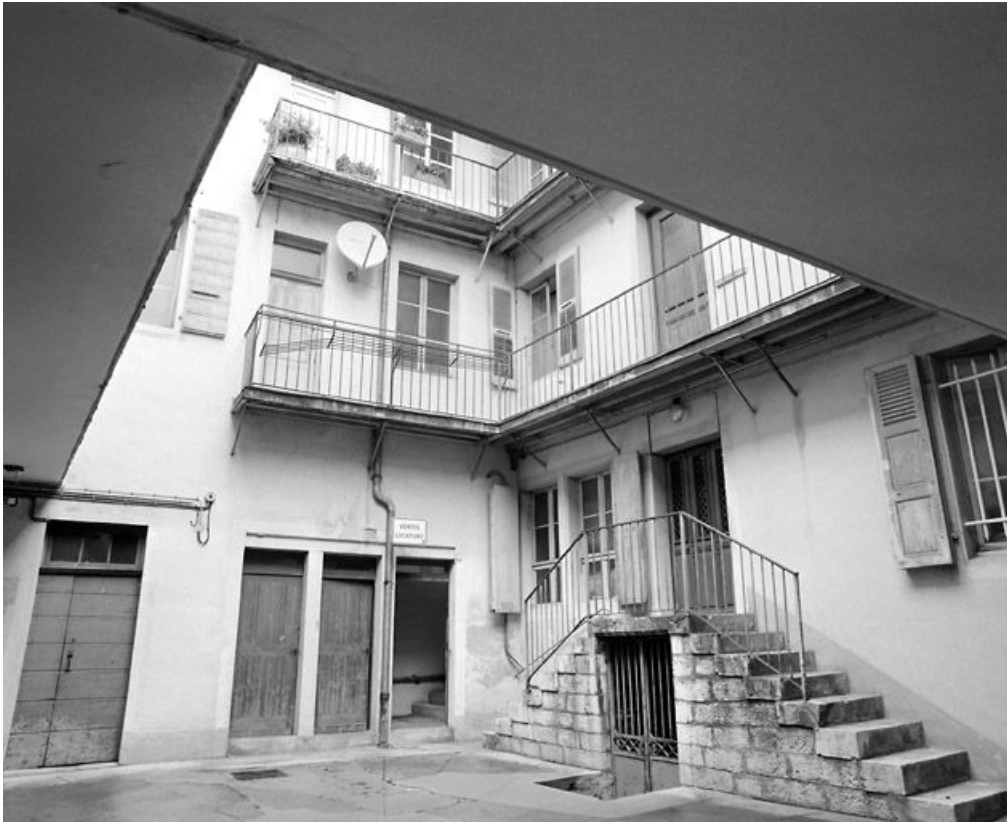
Façade postérieure, sur la cour, et corps de bâtiment nord.

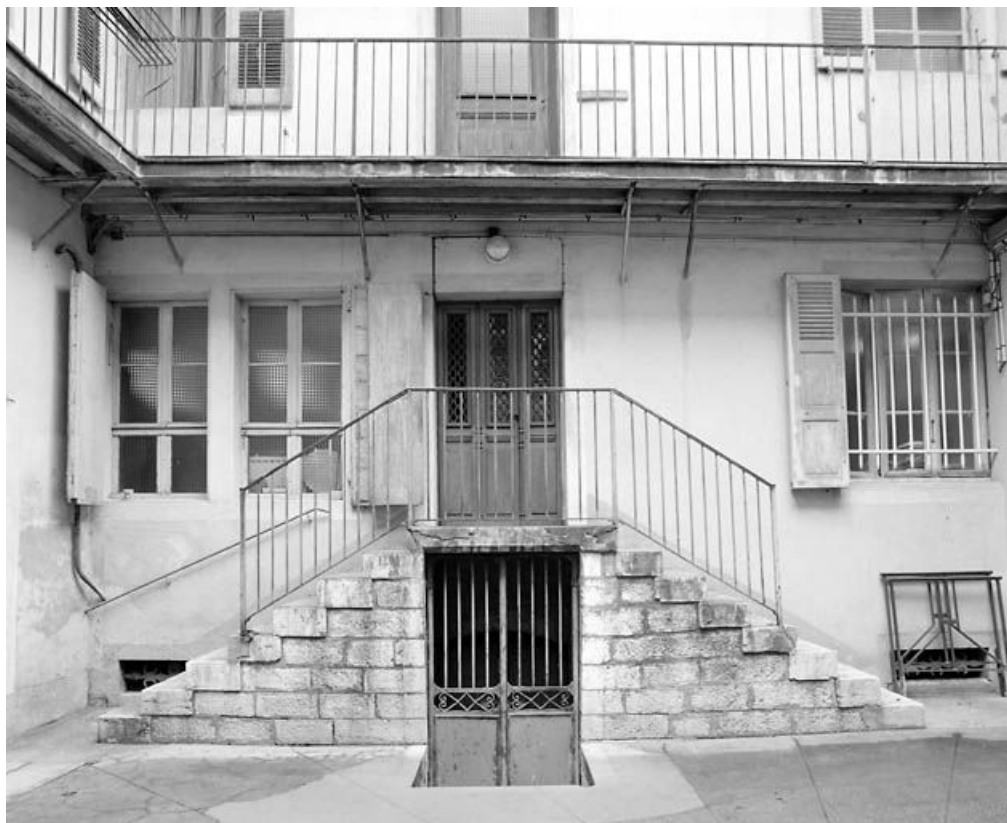
Façade postérieure : rez-de-chaussée surélevé et escalier extérieur.

Escaliers : escalier dans-oeuvre, escalier tournant à retours avec jour, en charpente; escalier de distribution extérieur, escalier droit, en maçonnerie

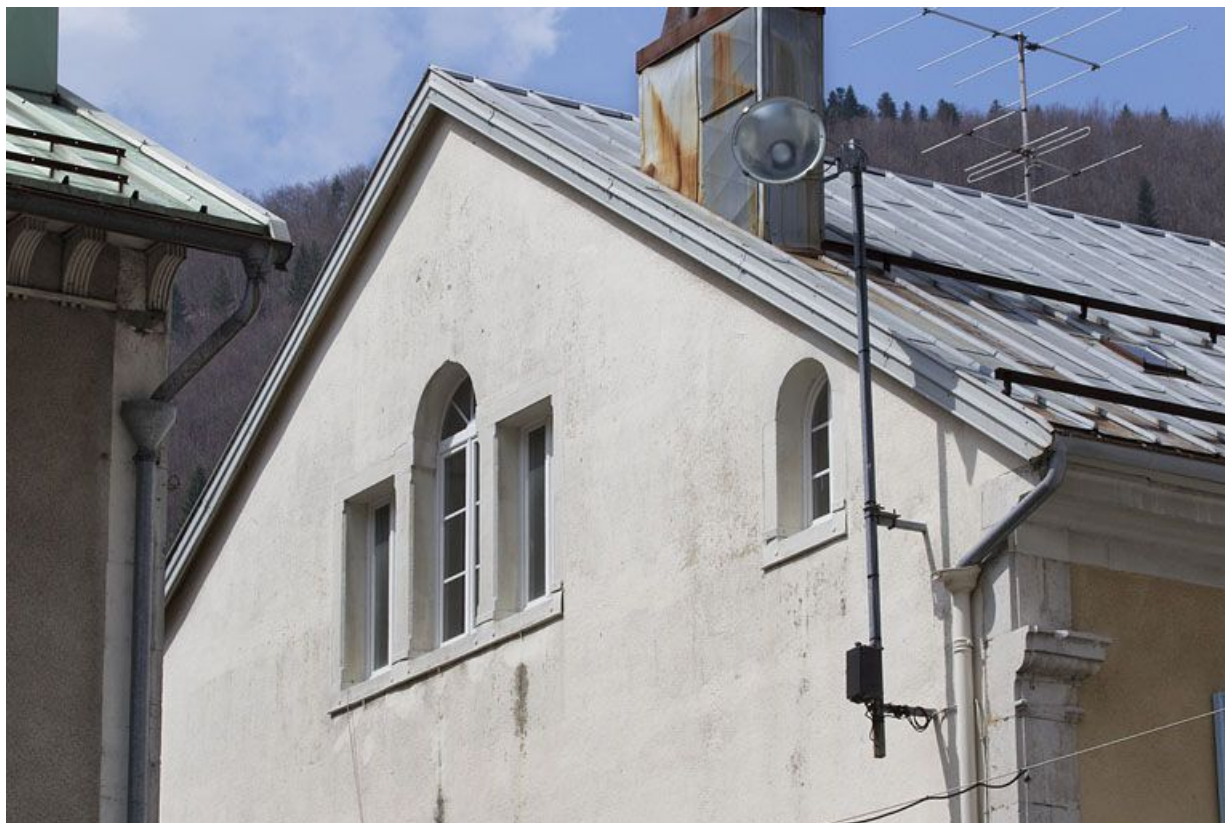
Serlienne.

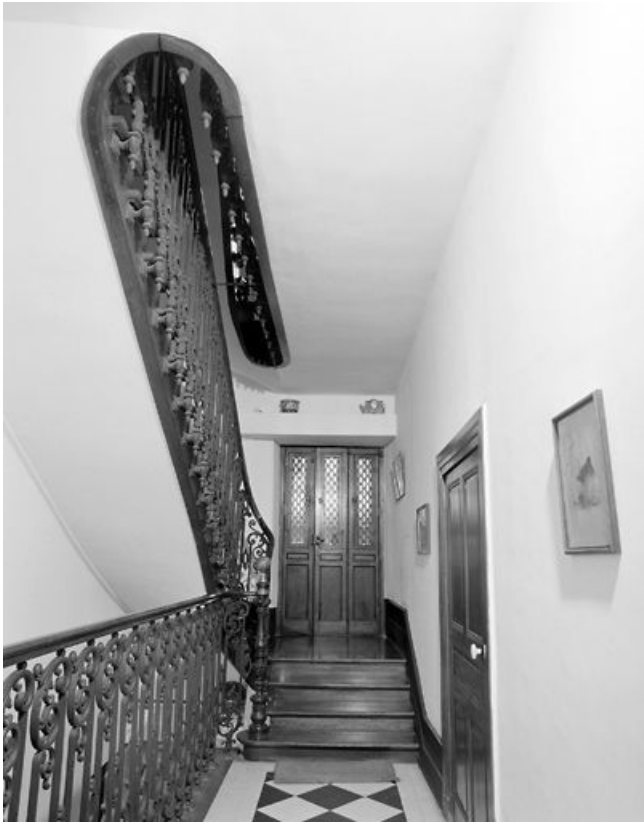
Escalier tournant, depuis la porte principale.

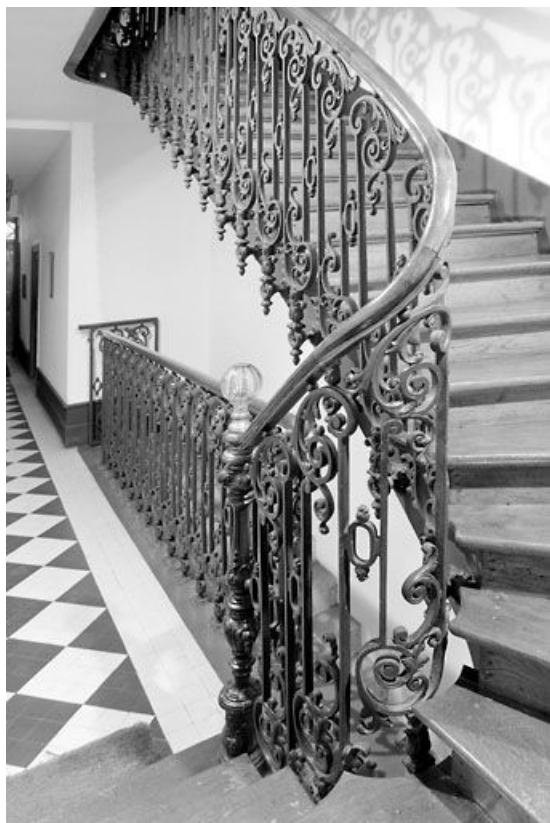
Escalier tournant, depuis l'extrémité du couloir.

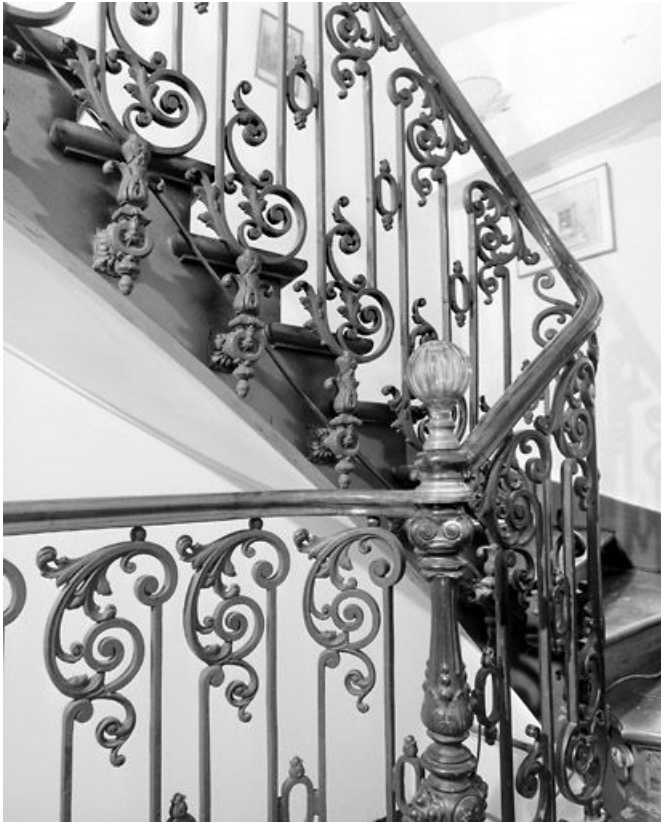
Escalier tournant : détail du garde-corps.

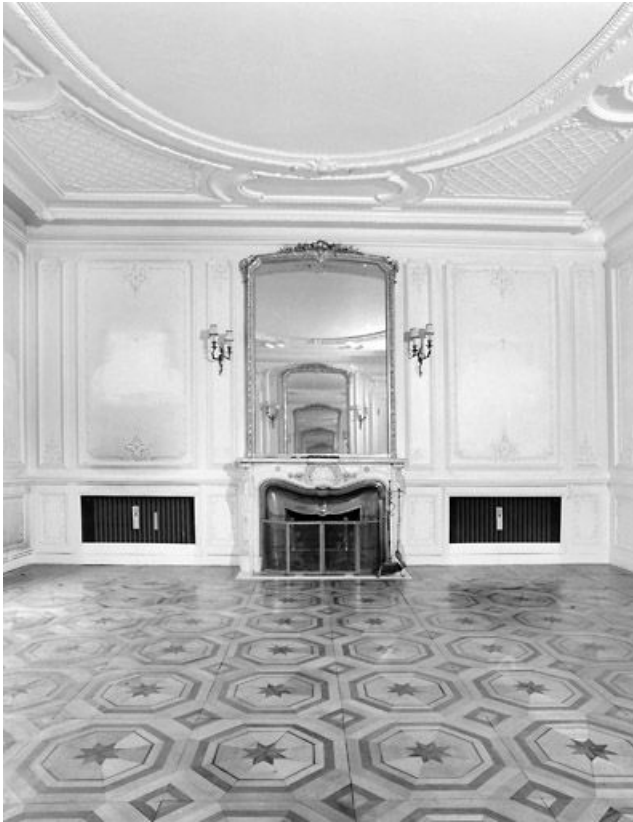
Grand salon : cheminée.

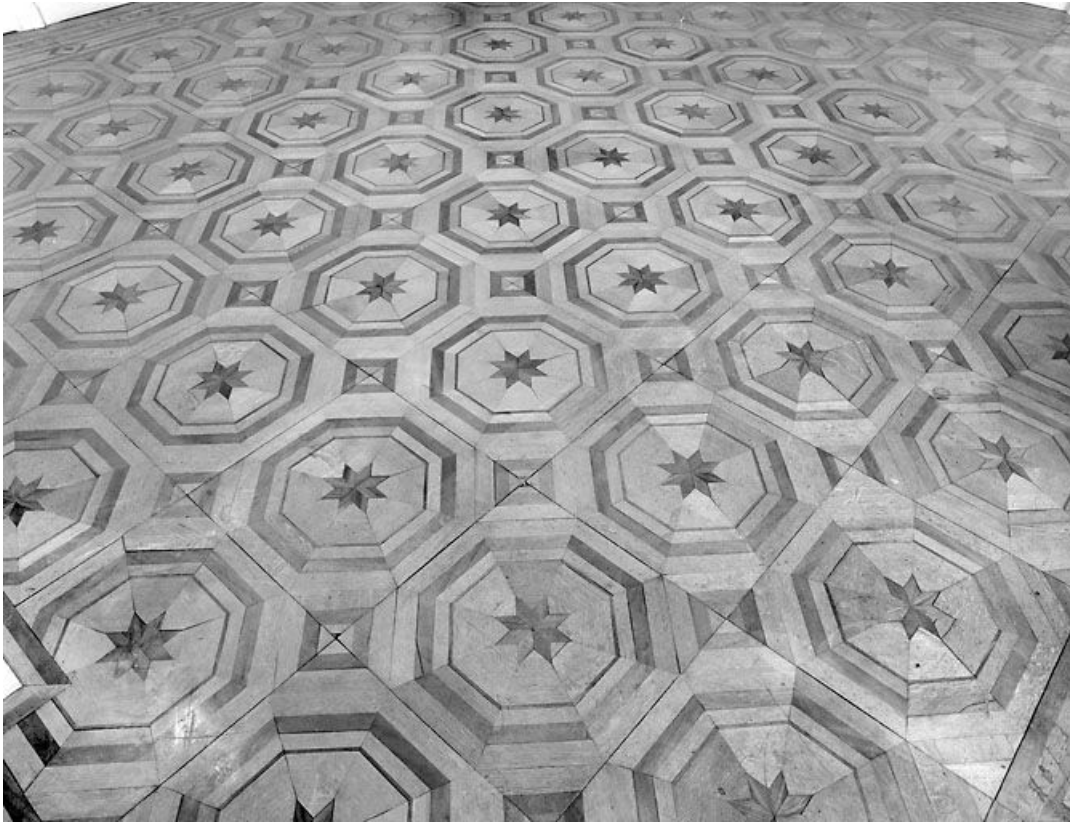
Grand salon : parquet en marqueterie.

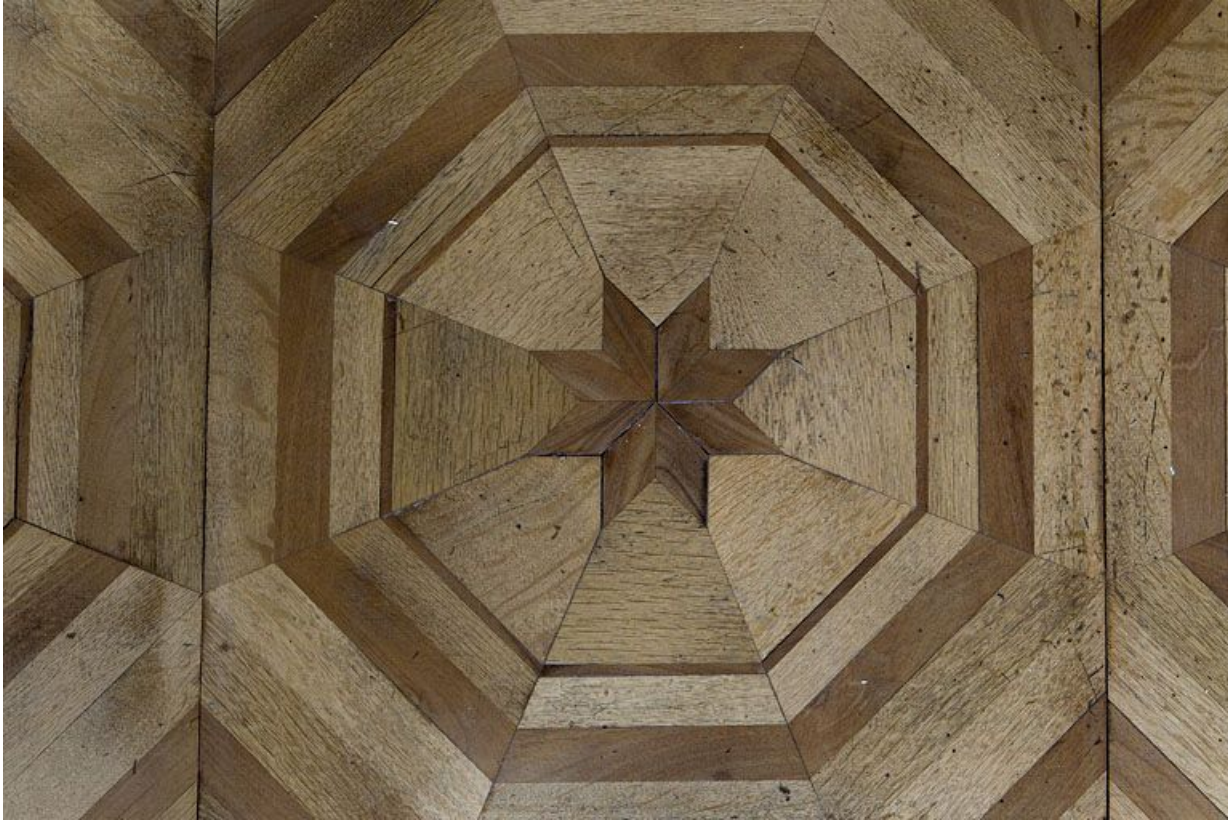
Grand salon : détail du parquet en marqueterie.
