## MAISON D'INDUSTRIEL

Bourgogne-Franche-Comté, Jura  
Morez  
116 rue de la République

Dossier IA39000736 réalisé en 2000 revu en  
2009

Auteur(s) : Laurent Poupard

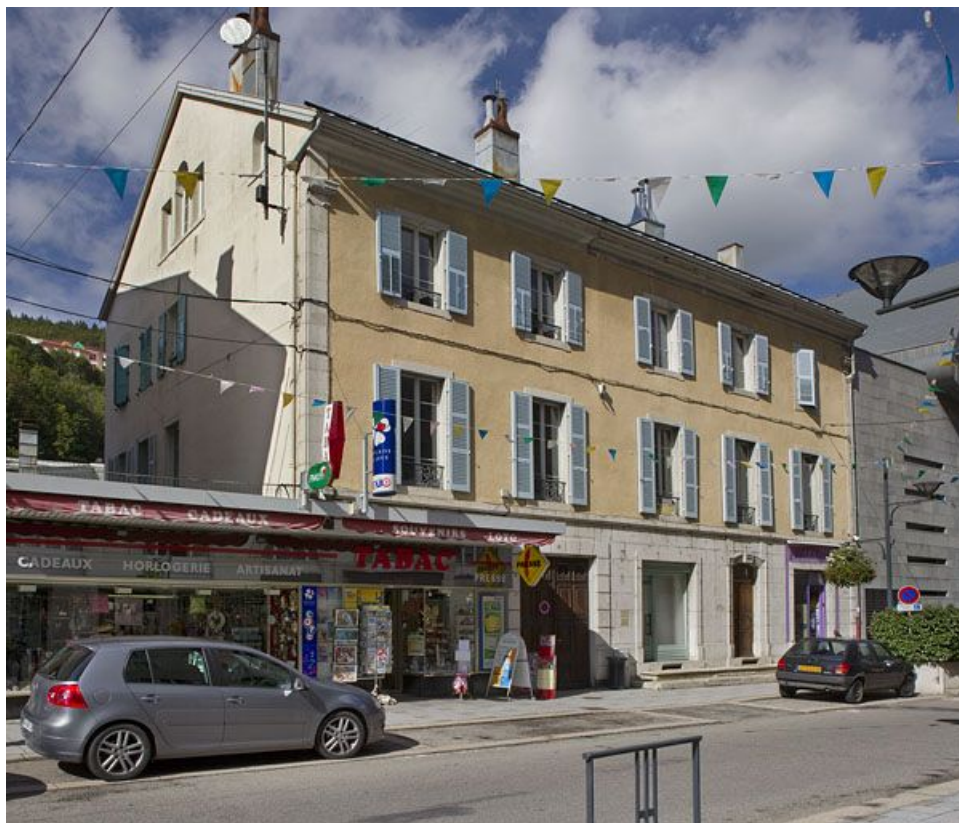
**Façade antérieure, de trois quarts gauche.**

Les murs sont en moellons calcaires enduits à l'exception du rez-de-chaussée sur rue du bâtiment principal, en pierres de taille apparentes. Les bâtiments comptent deux étages carrés, avec sous-sol, rez-de-chaussée surélevé et étage en surcroît pour celui sur rue, un comble pour celui qui lui est parallèle (ouest). La distribution du corps en retour (nord) s'effectue à l'aide de coursières métalliques accessibles depuis le corps principal, desservi par un escalier en bois, dans oeuvre et tournant et, sur la cour, par un escalier en pierre à montées convergentes. Les élévations sont à travées avec des baies rectangulaires, à l'exception de la porte principale (couverte d'un arc segmentaire) et d'une serlienne dans le pignon du mur sud. L'ancien atelier (ouest) est éclairé par des fenêtres jumelées au premier étage et des fenêtres carrées à encadrement en bois au second. Les toitures métalliques sont à longs pans sur le bâtiment principal et en appentis sur les corps secondaires (nord et ouest). Le petit corps sud, à un étage carré, est couvert d'une terrasse en béton, de même que le magasin. Le grand salon du bâtiment principal présente une décoration intéressante : parquet en marqueterie, plafond mouluré (ayant perdu sa peinture mythologique), cheminée avec sa glace de trumeau.

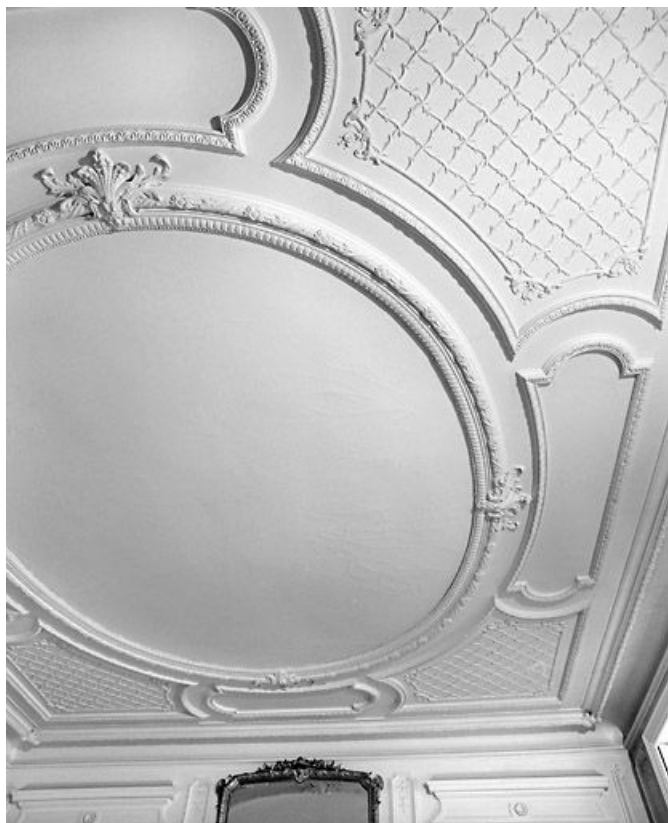
**Grand salon : plafond.**

Occupant autrefois le médaillon central ovale du plafond du grand salon, la peinture figurait une femme (à gauche) tendant les bras à un adolescent ailé (à droite) , porteur d'une coupe de fleurs. Tous deux étaient représentés dans les nuées, partiellement nus comme les trois putti ailés à leurs pieds.
