PONT FERROVIAIRE (VOIE FERRÉE ANDELOT - LA CLUSE)

Bourgogne-Franche-Comté, Jura
Morbier
le Bois des Crottes

Dossier IA39001128 réalisé en 2004 revu en
2006

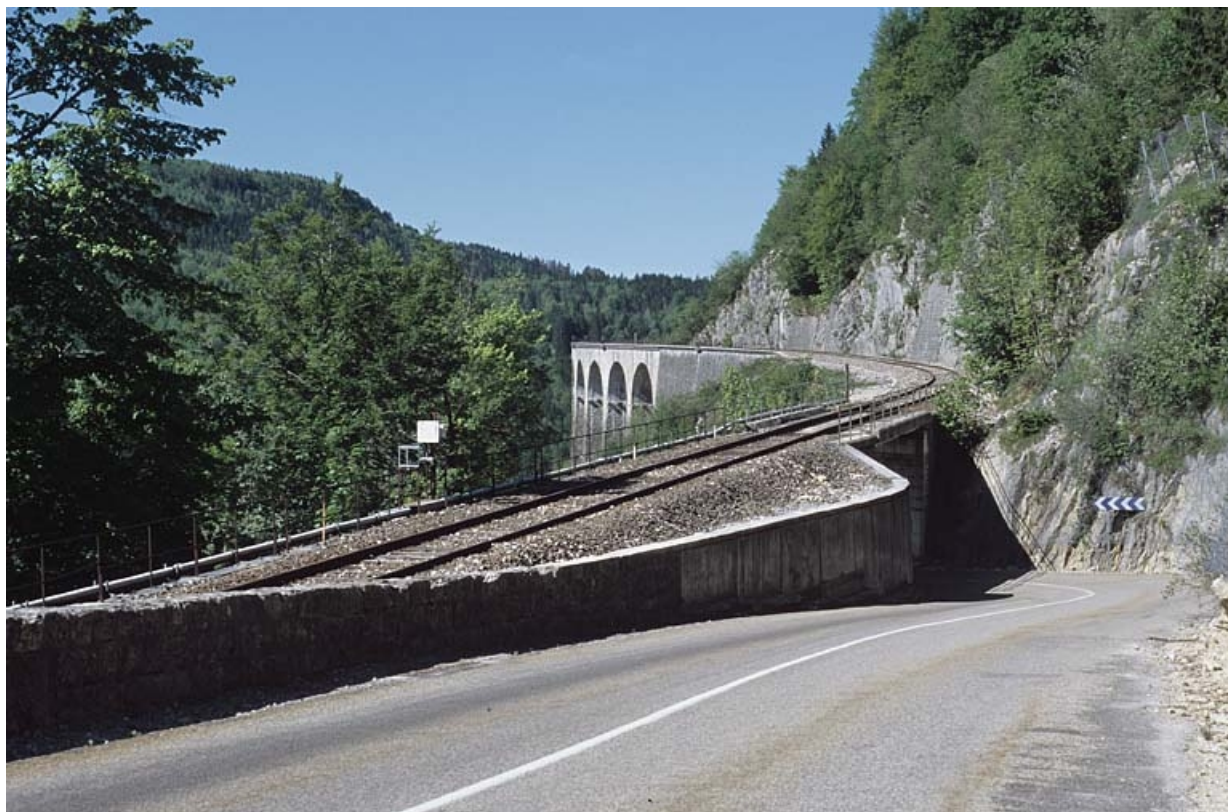
N° de l'illustration : 20053900352ZA

Vue d'ensemble depuis la route départementale n° 18, au nord-est.

Ce pont à poutres droites (au PK 045.208) se compose de deux culées biaisées (à 135°, selon un plan de 1894) avec murs en retour, en pierre de taille calcaire à bossages rustiques. Large de 8 m et haute de 4, 59 m, la travée est couverte d'un tablier en béton armé, en pente descendante (30 mm / m). Le pont se distingue par son système à attaches directes, extrêmement rare : les coussinets supportant les rails sont fixés directement sur le tablier et non sur des traverses. Les garde-corps métalliques sont formés de supports verticaux en fer forgé plat, percés pour laisser passage à deux tubes horizontaux et portant un troisième en guise d'appui.
