PONT FERROVIAIRE (voie ferrée Andelot - La Cluse)

Bourgogne-Franche-Comté, Jura
Morbier
le Bois des Crottes

Dossier IA39001128 réalisé en 2004 revu en
2006

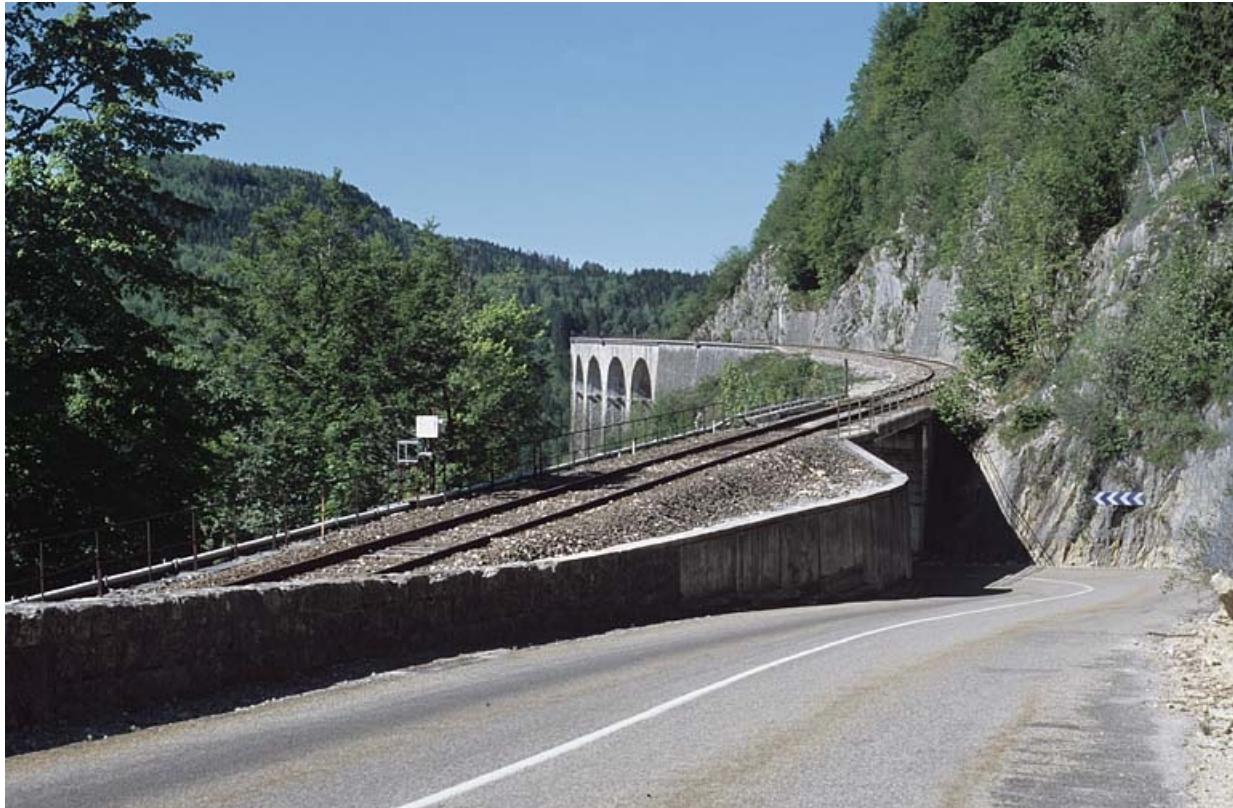
N° de l'illustration : 20053900352ZA

Vue d'ensemble depuis la route départementale n° 18, au nord-est.

Ce pont à poutres droites (au PK 045.208) se compose de deux culées biaises (à 135°, selon un plan de 1894) avec murs en retour, en pierre de taille calcaire à bossages rustiques. Large de 8 m et haute de 4, 59 m, la travée est couverte d'un tablier en béton armé, en pente descendante (30 mm / m). Le pont se distingue par son système à attaches directes, extrêmement rare : les coussinets supportant les rails sont fixés directement sur le tablier et non sur des traverses. Les garde-corps métalliques sont formés de supports verticaux en fer forgé plat, percés pour laisser passage à deux tubes horizontaux et portant un troisième en guise d'appui.

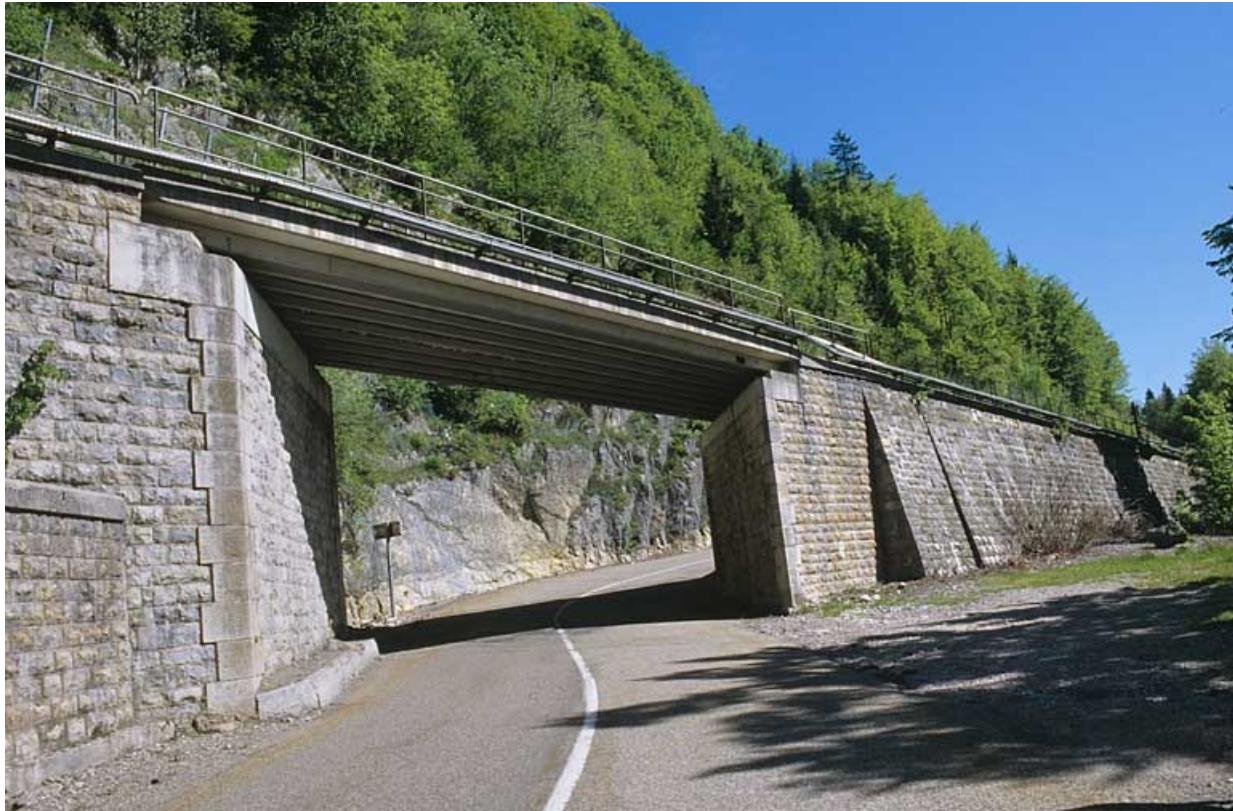
N° de l'illustration : 20053900354ZA

Elévation sud depuis la route départementale n° 18, au sud-ouest.

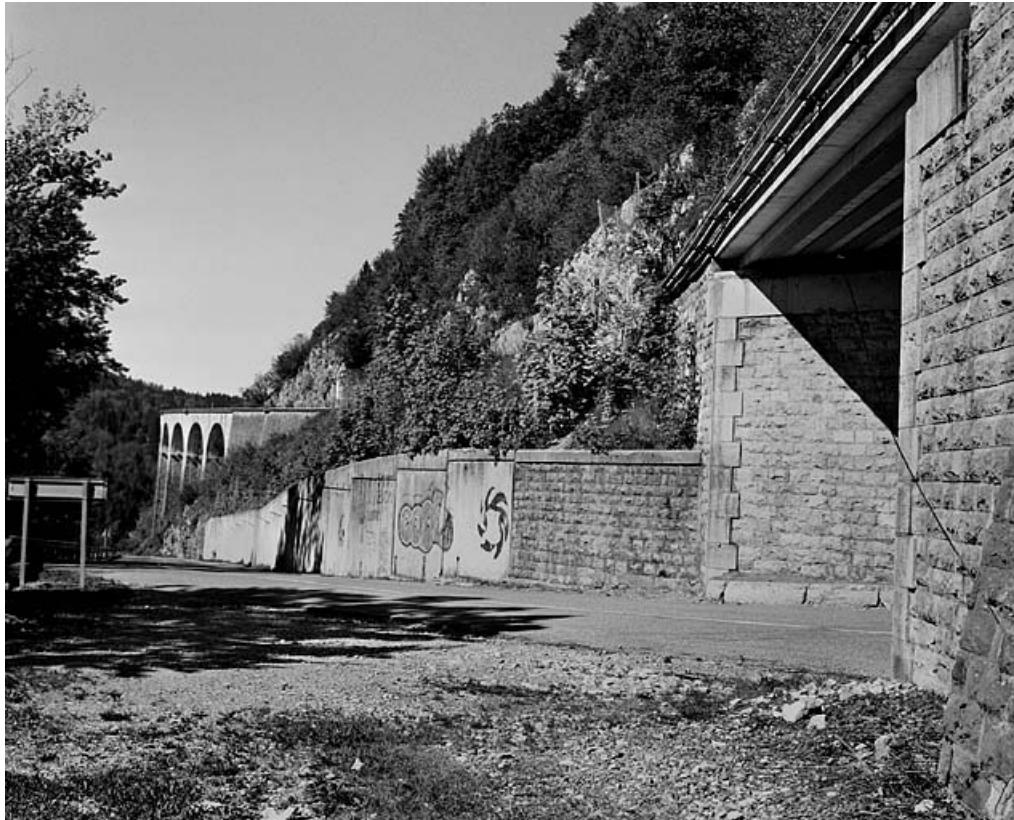
N° de l'illustration : 20053900357X

Elévation sud, de profil.

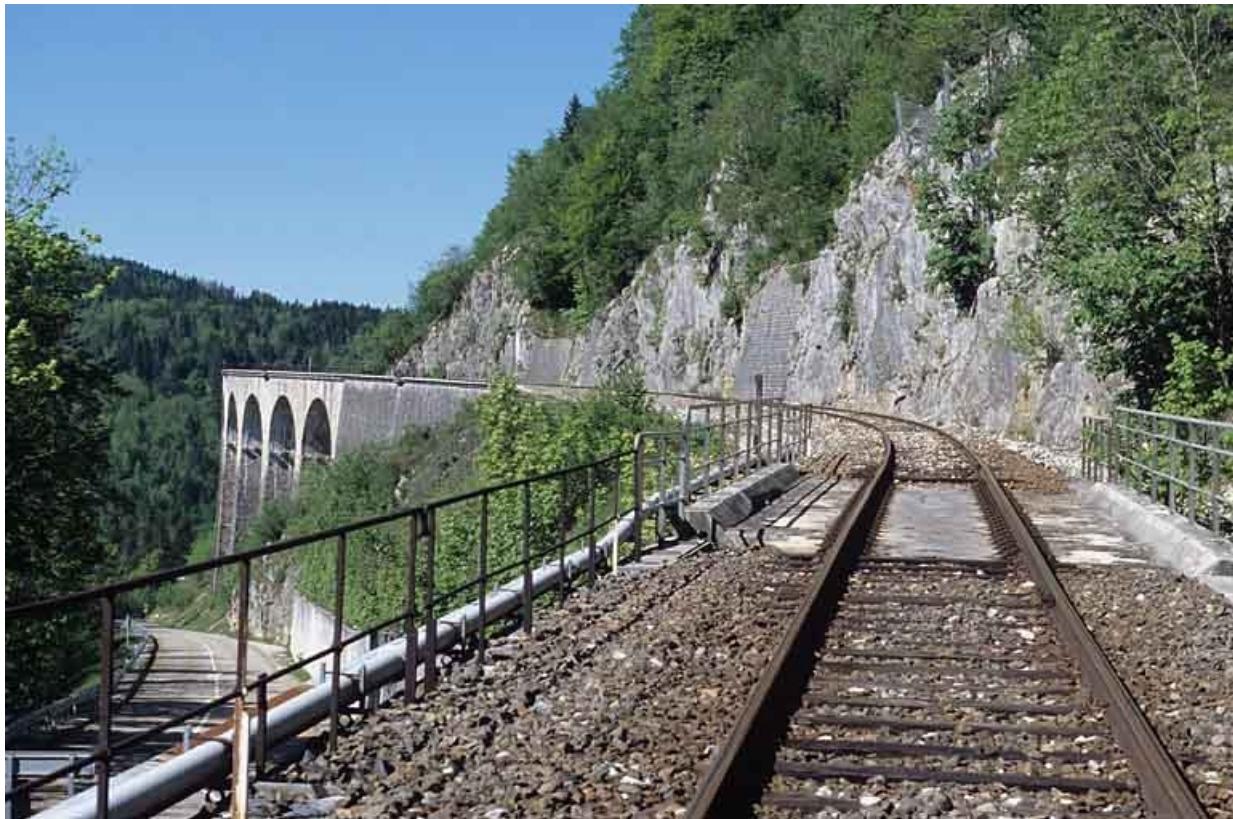
N° de l'illustration : 20053900361ZA

Tablier et garde-corps, depuis le côté La Cluse.

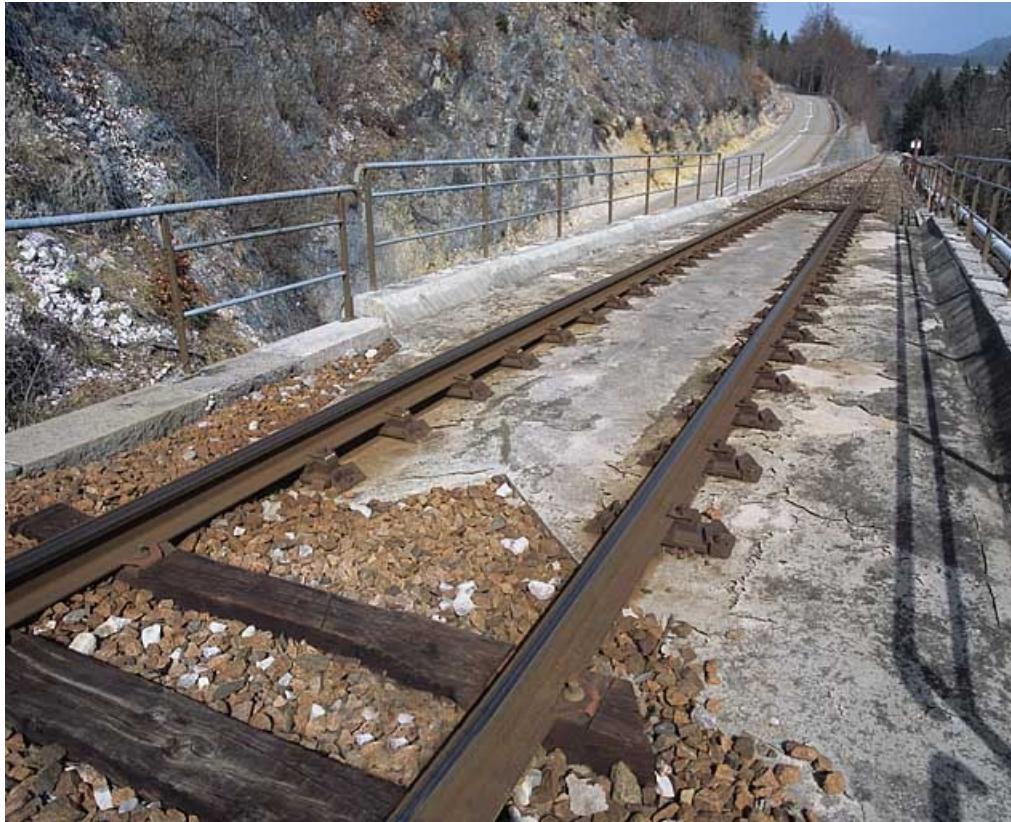
N° de l'illustration : 20053900356XA

Système d'attachments directes sur le tablier.

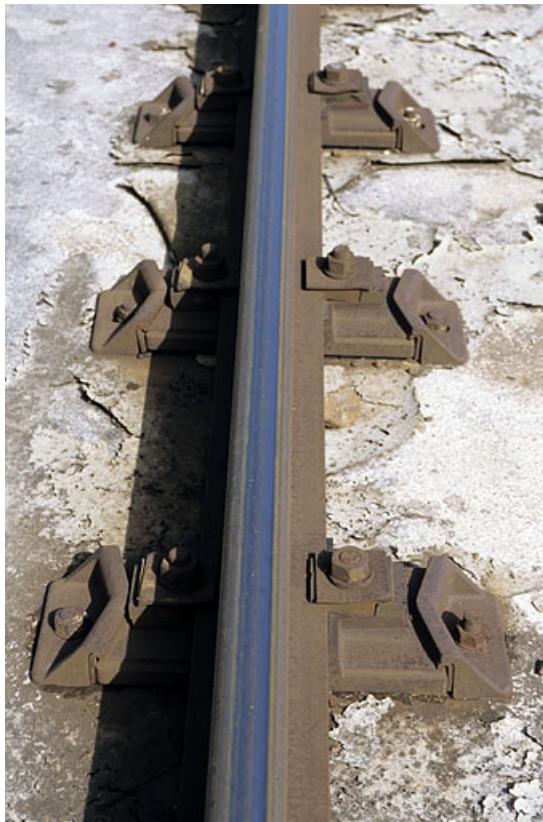
N° de l'illustration : 20053900359ZA

Attaches directes.
