MAISON PUIS IMMEUBLE

Bourgogne-Franche-Comté, Jura
Morez
1 place Henri Lissac

Dossier IA39001236 réalisé en 2000 revu en
2009

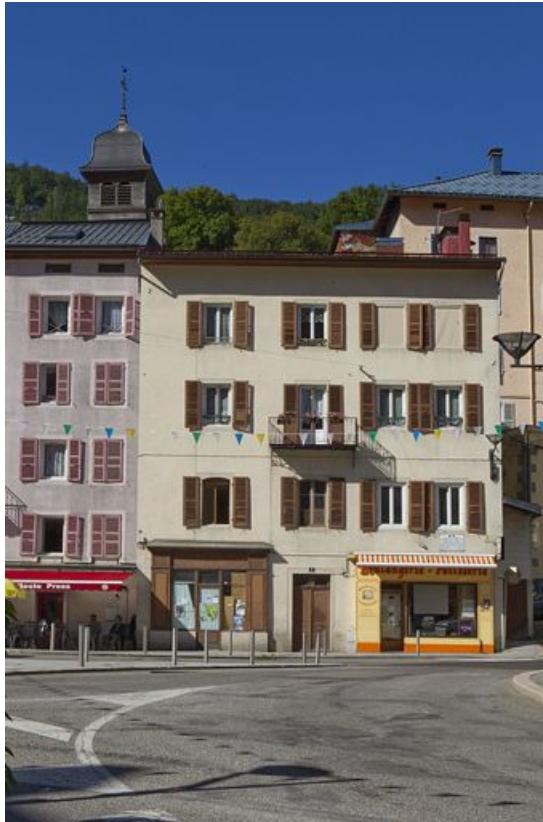
N° de l'illustration : 20103900574NUC2A

Vue d'ensemble.

Les bâtiments ont des murs en moellons calcaires enduits, un toit à longs pans et pignons couverts et une couverture métallique. L'immeuble a trois étages carrés et un comble à surcroît, desservis par un escalier en vis, en pierre jusqu'au deuxième étage, droit et en bois au-dessus. L'entrée principale ouvre sur un couloir dont la voûte d'arêtes s'appuie, côté escalier, sur un arc à clé pendante. L'aile en retour à l'ouest, qui compte le même nombre de niveaux, est desservie par les coursières en béton refaites sur l'élévation postérieure de l'immeuble. L'angle sud-ouest de la parcelle, contre le rocher, est occupé par un petit bâtiment qui fut atelier (et bûcher ?) et a été doté d'un étage couvert d'une terrasse en béton. Le fournil, au nord, a un étage carré et est coiffé d'un toit en appentis. Certaines baies sont en arc segmentaire : deux au premier étage de l'élévation antérieure et trois sur le mur pignon nord. Quelques fenêtres lunettées sont visibles côté cour au troisième étage.

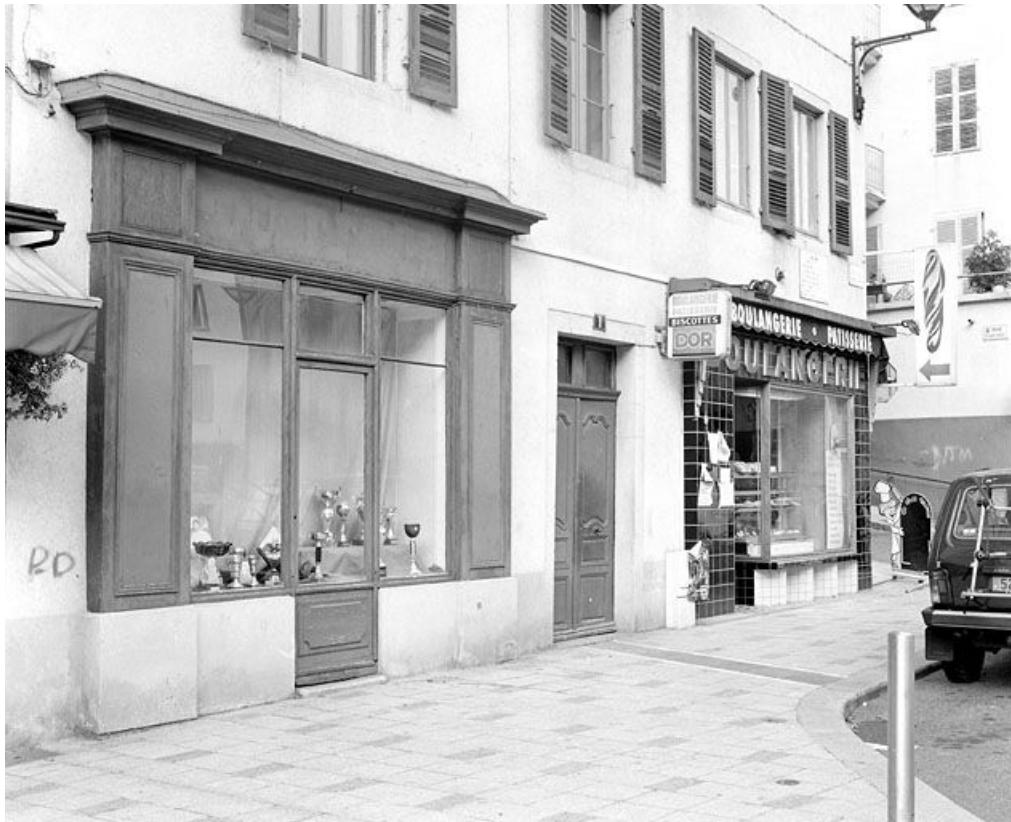
N° de l'illustration : 20033900568X

Rez-de-chaussée de l élévation antérieure.

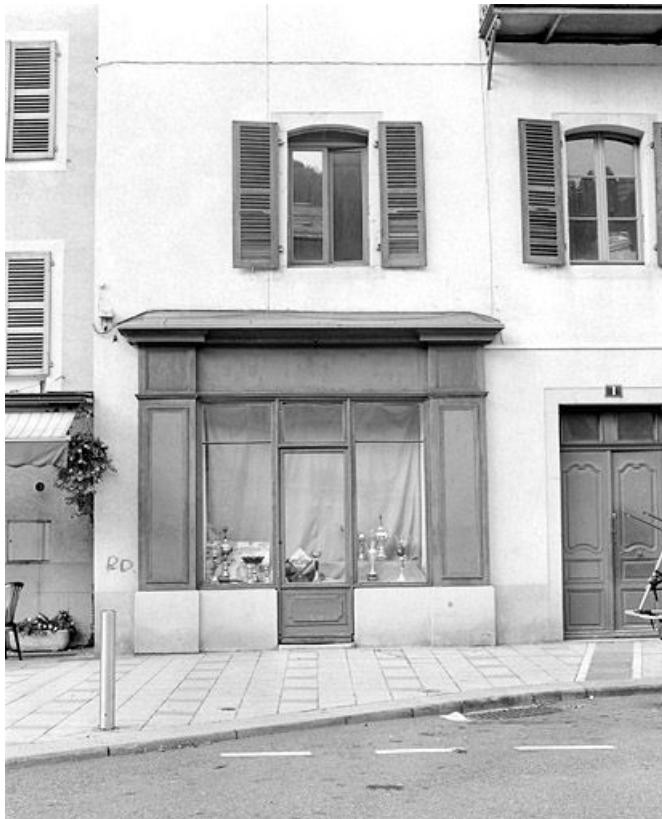
N° de l'illustration : 20033900569X

Devanture de boutique et fenêtre en arc segmentaire.

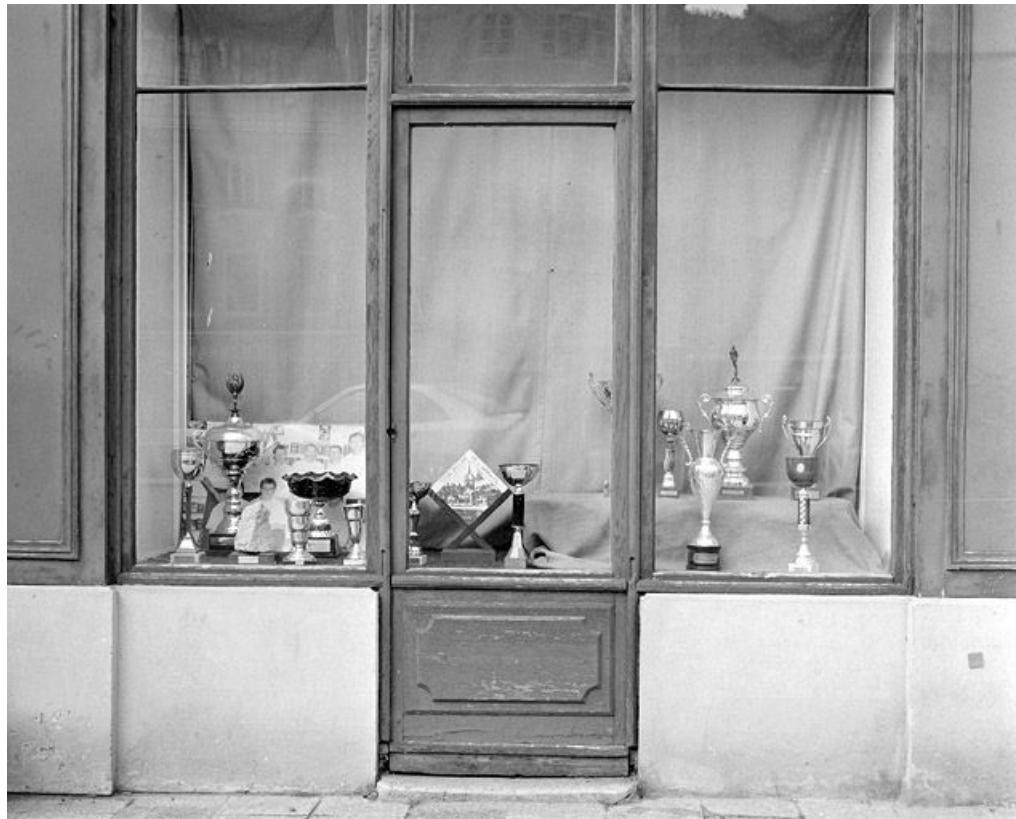
N° de l'illustration : 20033900570X

Devanture de boutique.

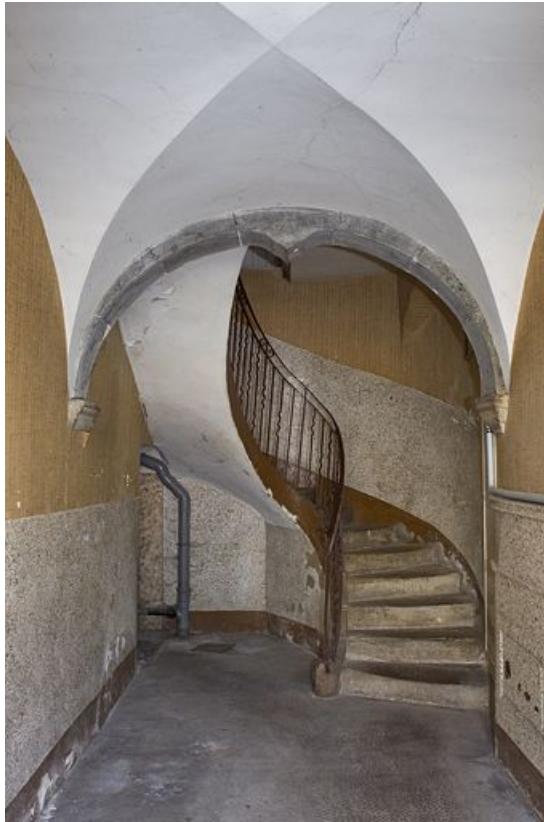
N° de l'illustration : 20103900628NUC2A

Couloir voûté et escalier.

Couvrement : voûte d'arêtes

Escaliers : escalier dans-œuvre, escalier droit, en maçonnerie en charpente
