MAISON PUIS IMMEUBLE

Bourgogne-Franche-Comté, Jura
Morez
1 place Henri Lissac

Dossier IA39001236 réalisé en 2000 revu en
2009

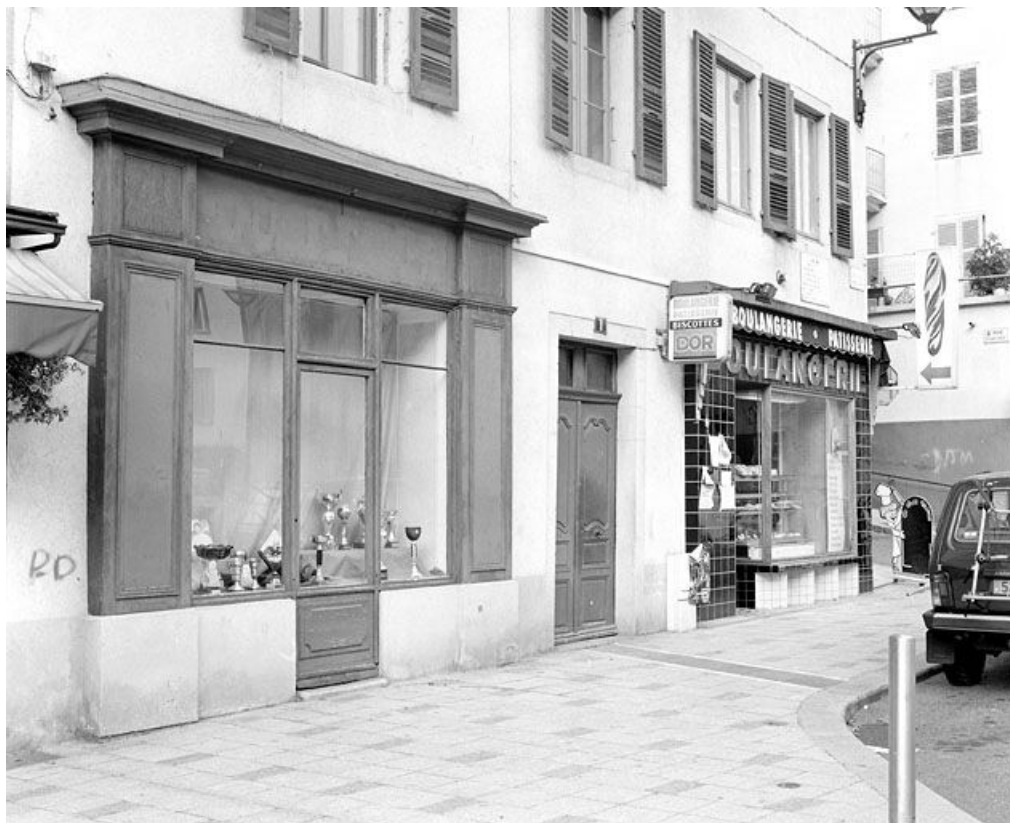
N° de l'illustration : 20033900568X

Rez-de-chaussée de l'élévation antérieure.
