## SITE DE L'ÉCLUSE 47 BIS DU VERSANT SEINE, DITE DE SAINT-ROCH (CANAL DU NIVERNAIS)

Bourgogne-Franche-Comté, Nièvre  
Clamecy  
bief 47 bis du versant Seine

Dossier IA58000973 réalisé en 2011 revu en 2012

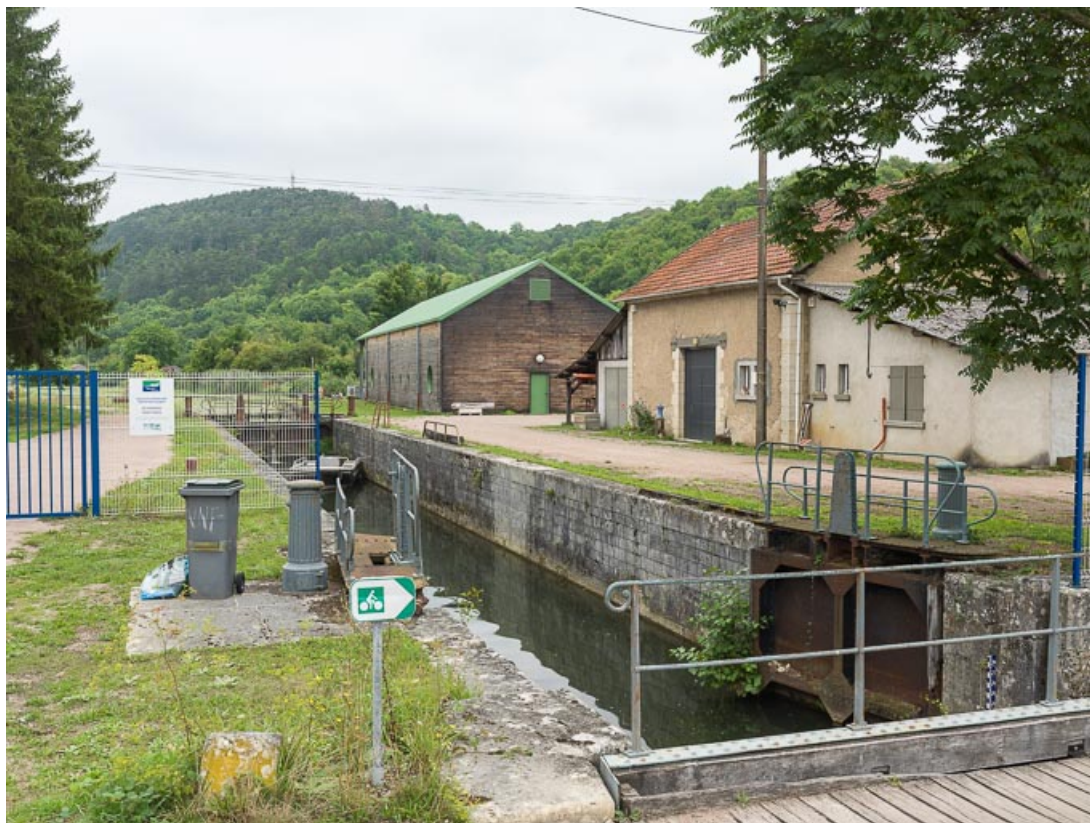
N° de l'illustration : 20175800428NUC2A

**Vue du sas, de la maison éclusière et du bâtiment VNF.**

Le sas est construit en moellon bien régulier. La maison éclusière est située sur la rive gauche. Elle est construite en moellon enduit et couverte d'une toiture à deux pans en tuile mécanique. Bâtiment servant de bureau aux agents de VNF sur la rive gauche.

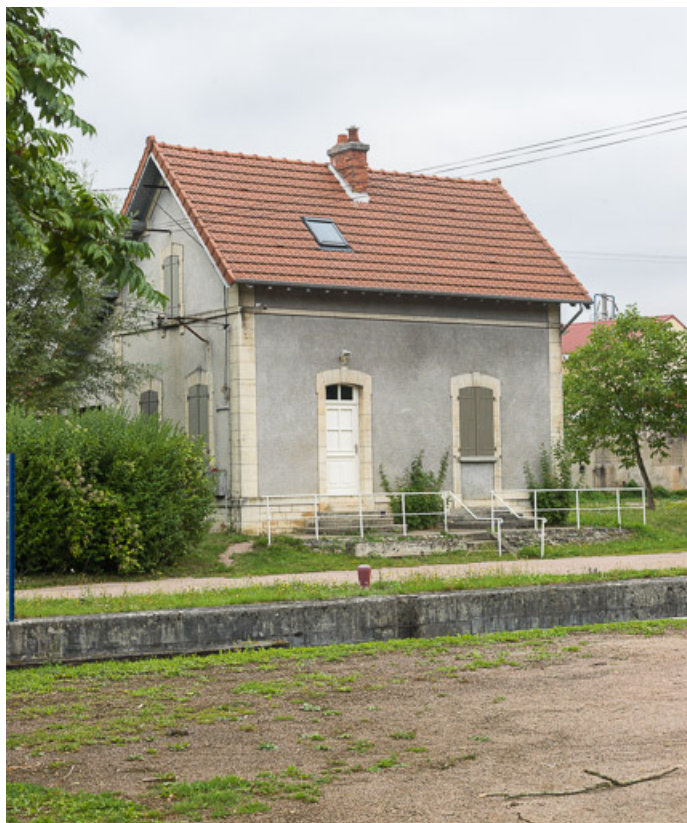
N° de l'illustration : 20175800429NUC2A

**Vue de la maison éclusière.**

**Typologie** : Maison de type "Panneçot". De plan rectangulaire, cette maison est couverte d'une toiture à deux pans. Ses baies cintrées présentent des chambranles à crosettes et des claveaux en pierre de taille. Le mur pignon droit a la particularité d'être percé, au niveau du comble, d'une baie géminée. Son modèle se rapproche de celui des maisons de garde-barrière construites à la même époque. Voir le dossier de synthèse sur les maisons du canal du Nivernais (IA89002009).
