MAISON 2 AVENUE DE RÉMILLY DITE VILLA LES SORBIERS OU VILLA LES BRUYÈRES

Bourgogne-Franche-Comté, Nièvre
Saint-Honoré-les-Bains
2 avenue de Rémilly

Dossier IA58001223 réalisé en
2019

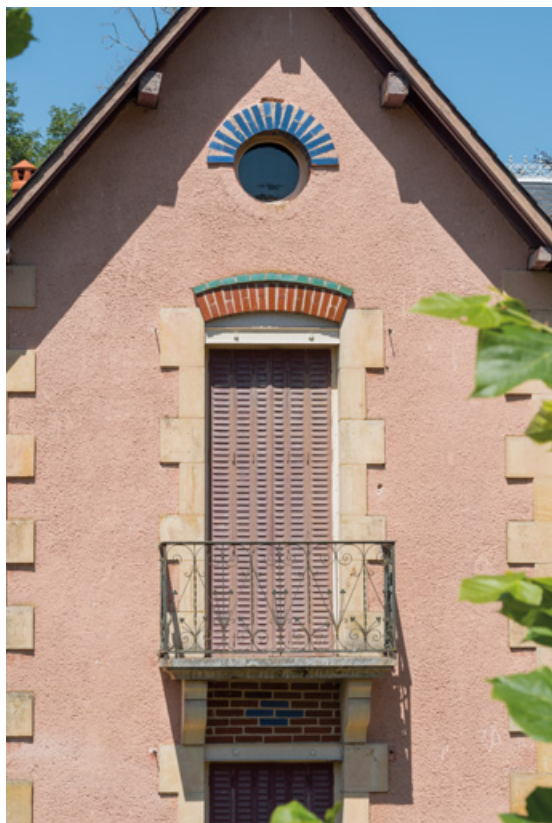
N° de l'illustration : 20195800480NUC4A

Mur-pignon, détail des ouvertures, vue de face.
