HÔTEL DES BAINS

Bourgogne-Franche-Comté, Nièvre
Saint-Honoré-les-Bains
16 rue Joseph Duriaux

Dossier IA58001258 réalisé en
2019

Auteur(s) : Fabien Dufoulon

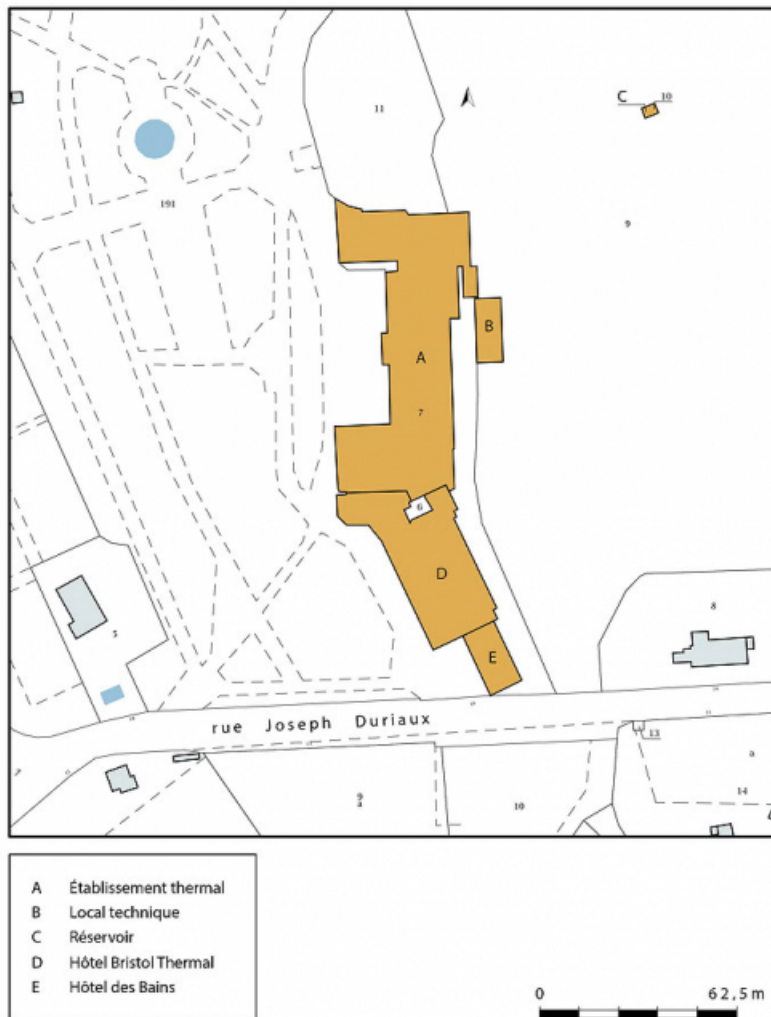
N° de l'illustration : 20205800632NUDA

Plan-masse et de situation, extrait du plan cadastral (2020).
