HÔTEL DES BAINS

Bourgogne-Franche-Comté, Nièvre
Saint-Honoré-les-Bains
16 rue Joseph Duriaux

Dossier IA58001258 réalisé en
2019

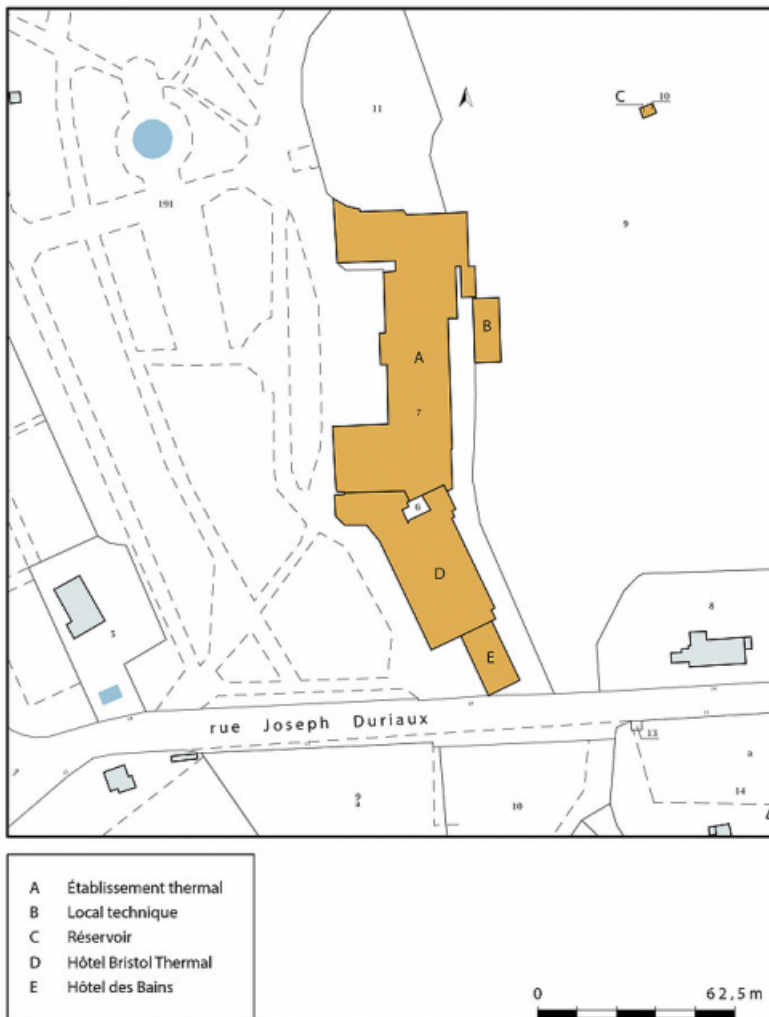
N° de l'illustration : 20205800632NUDA

Plan-masse et de situation, extrait du plan cadastral (2020).
