MAISON 19 AVENUE JEAN MERMOZ DITE VILLA LA MORVANDELLE

Bourgogne-Franche-Comté, Nièvre
Saint-Honoré-les-Bains
19 avenue Jean Mermoz

Dossier IA58001313 réalisé en
2019
Auteur(s) : Fabien Dufoulon

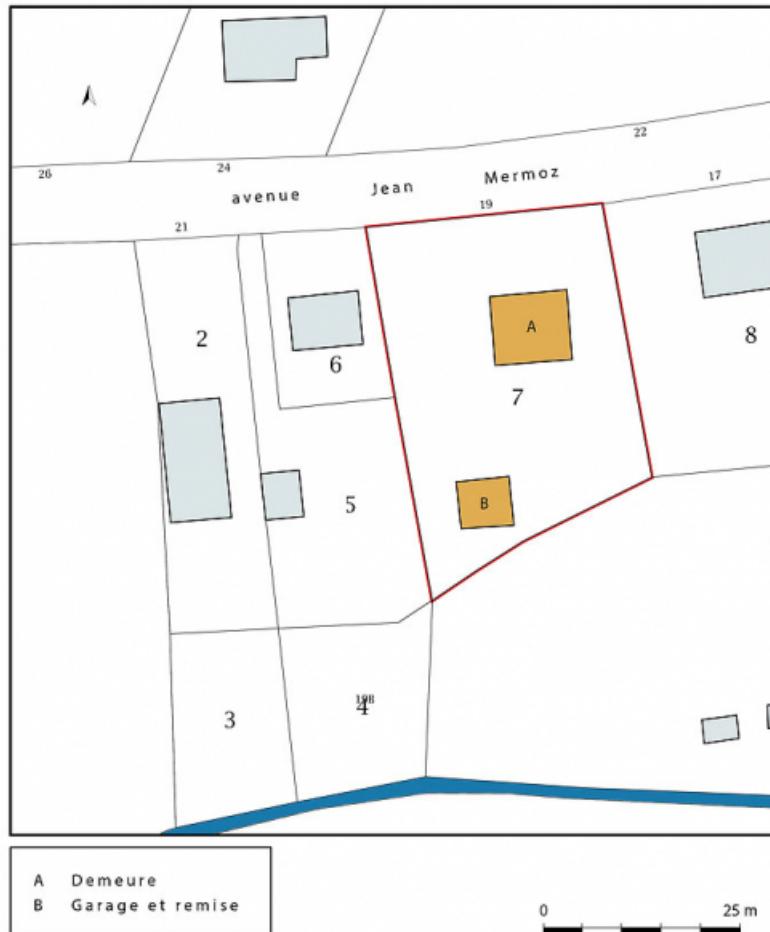
N° de l'illustration : 20205800669NUDA

Plan-masse et de situation, extrait du plan cadastral (2020).

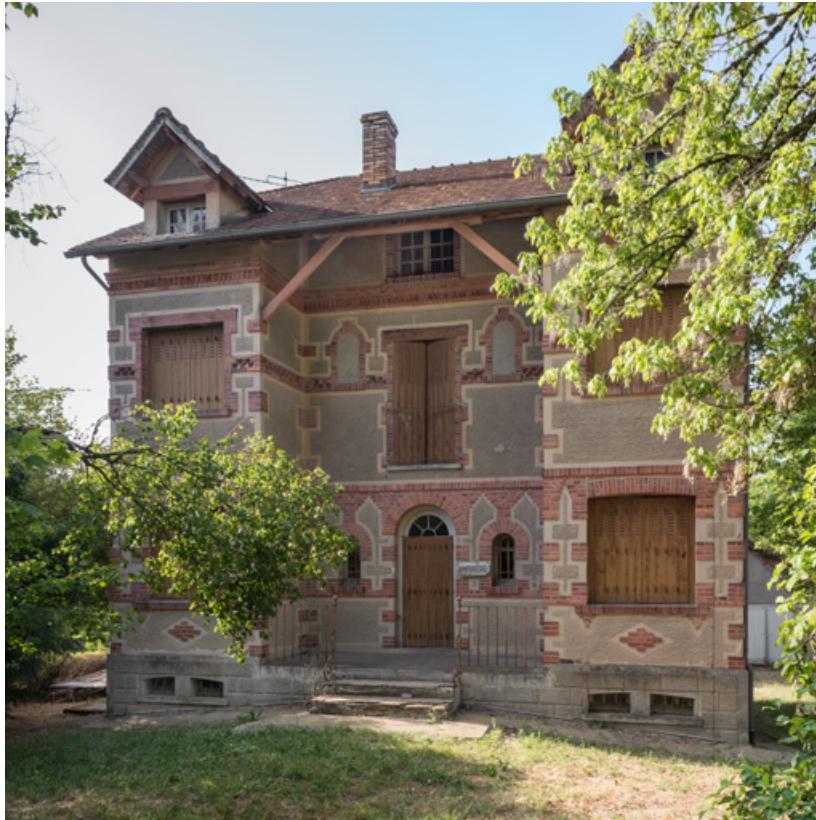
N° de l'illustration : 20195800508NUC2A

Façade principale.

L'édifice présente un plan en U. Il s'élève sur un étage de soubassement, qui compense la dénivellation du terrain vers le sud, un rez-de-chaussée, un étage carré et un étage de comble. Il est couvert d'un toit à longs pans et demi-croupes en tuile plate. Il est construit en brique creuse recouverte de crépi. La décoration extérieure consiste principalement en frises, arcatures et médaillons en brique. Avec l'utilisation du bois (linteaux des baies, aisseliers portant l'avant-toit), elle donne à la villa son caractère pittoresque qui explique sans doute son nom. L'escalier qui permet d'accéder aux niveaux supérieurs se situe dans l'angle sud-ouest. La disposition des baies dans l'angle sud-est, au rez-de-chaussée comme au premier étage, montre que le bâtisseur a profité de la situation de la demeure et ouvert largement les pièces (salon ou chambre) sur le paysage environnant, avec une vue en direction de l'établissement thermal.

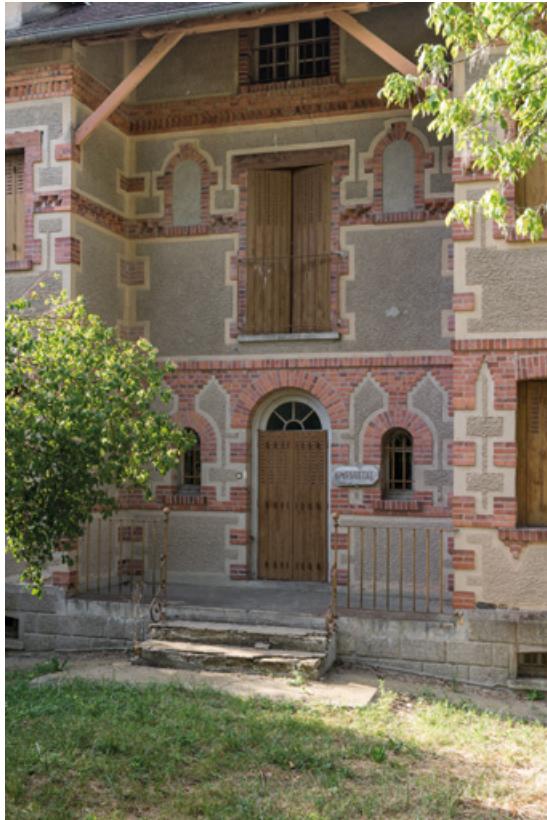
N° de l'illustration : 20195800507NUC4A

Façade principale, arrière-corps central.

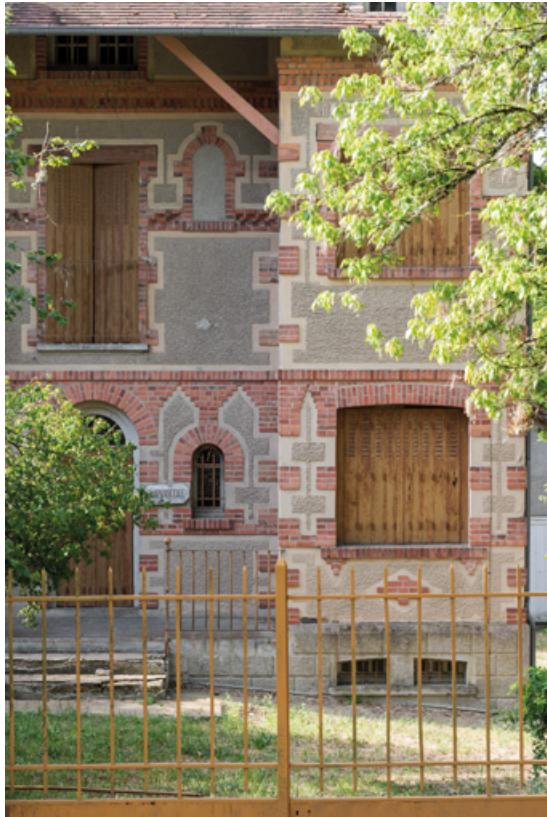
N° de l'illustration : 20195800504NUC4A

Façade principale, avant-corps latéral.

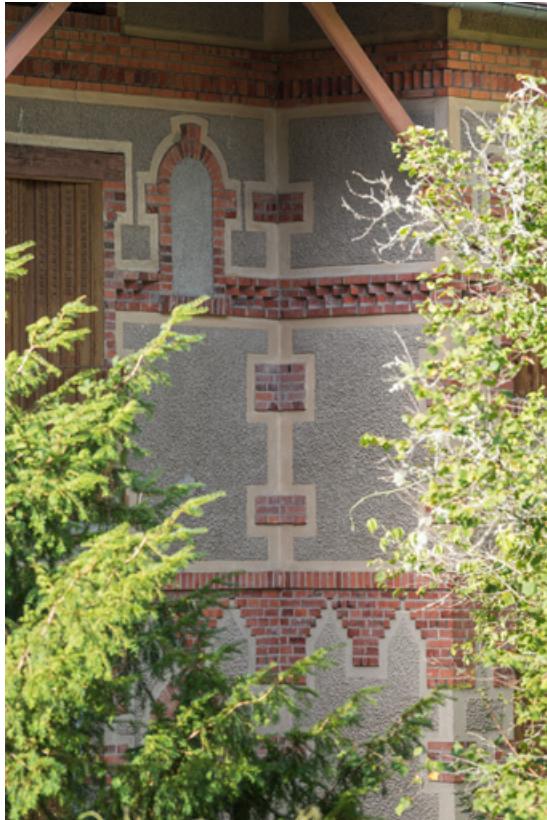
N° de l'illustration : 20195800502NUC4A

Façade principale, ressaut et décor de brique.

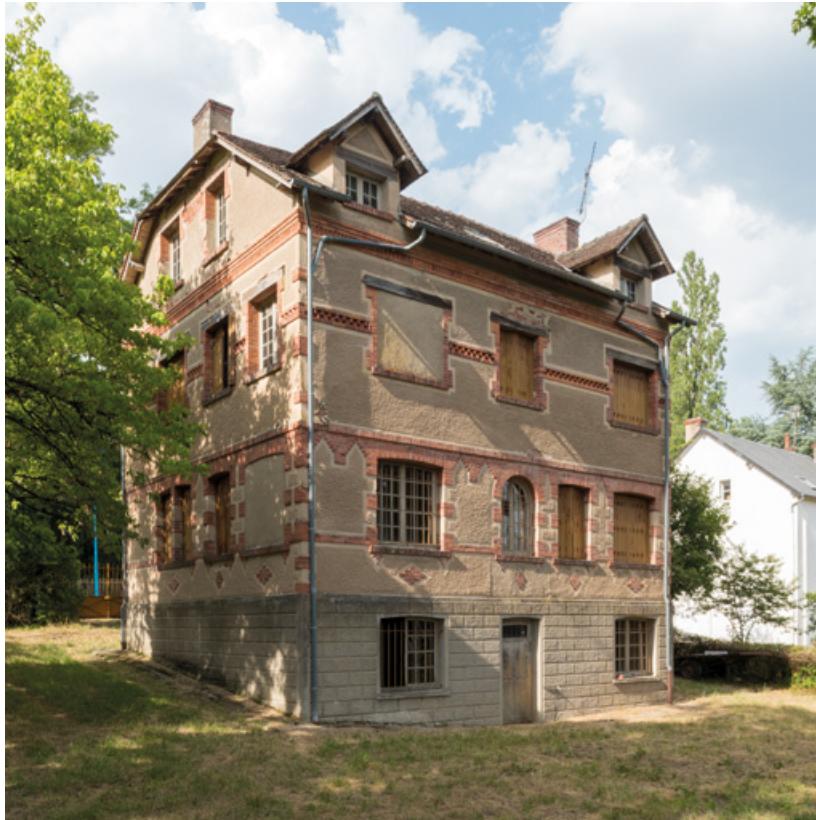
N° de l'illustration : 20195800545NUC2A

Façade postérieure, vue depuis le sud-ouest.

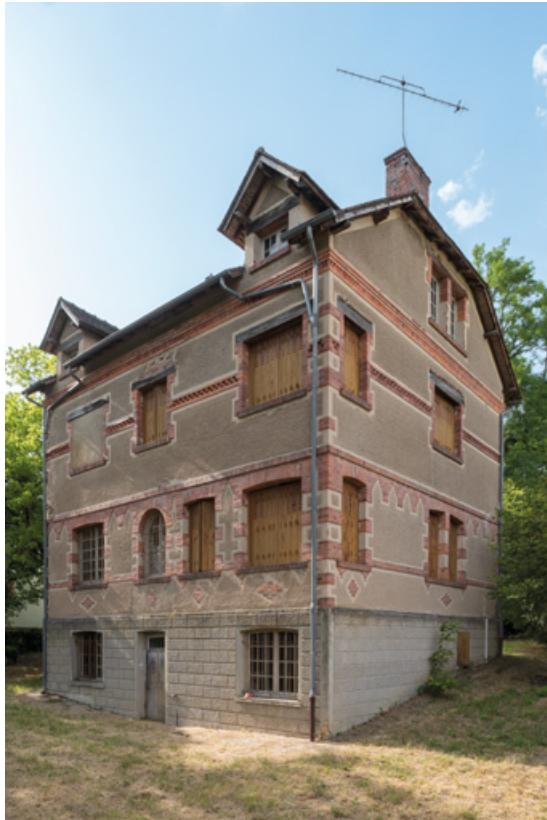
N° de l'illustration : 20195800546NUC4A

Façade postérieure, vue depuis le sud-est.

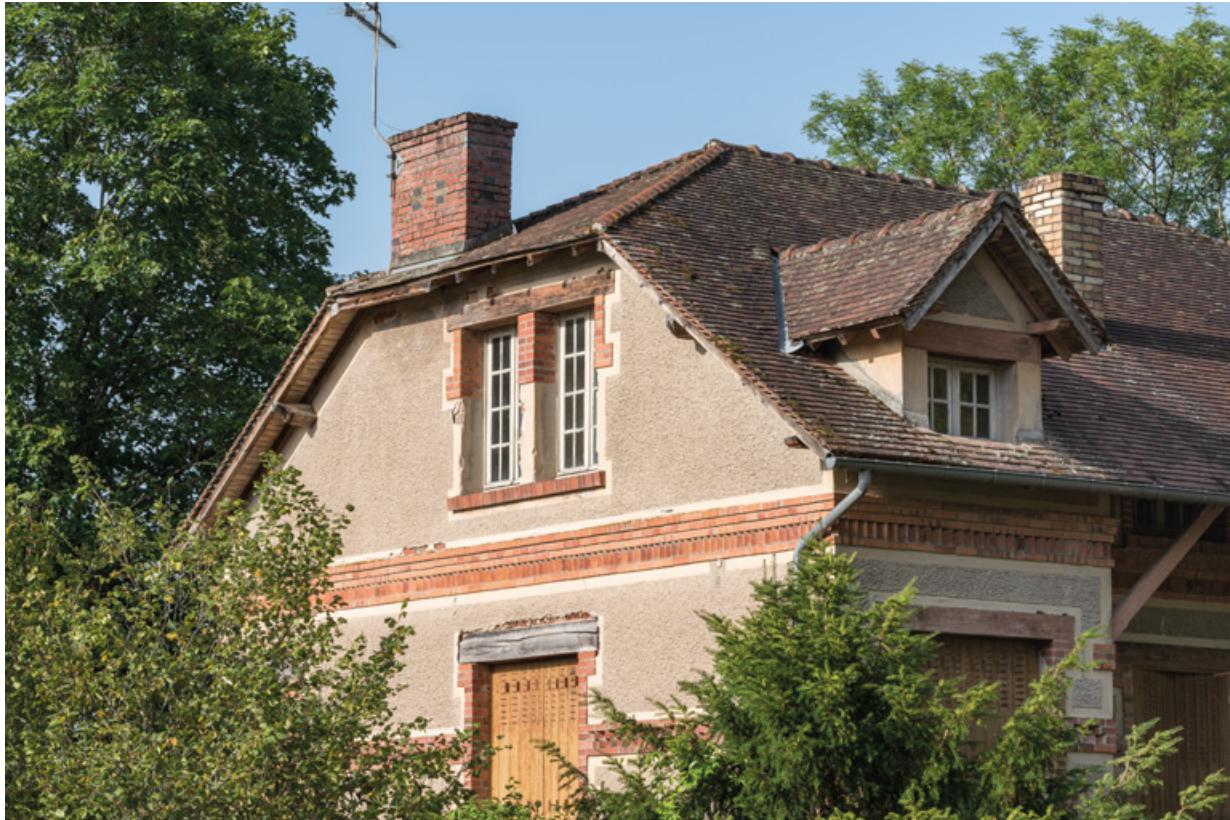
N° de l'illustration : 20195800501NUC4A

Détail de la toiture, demi-croupe et lucarne.

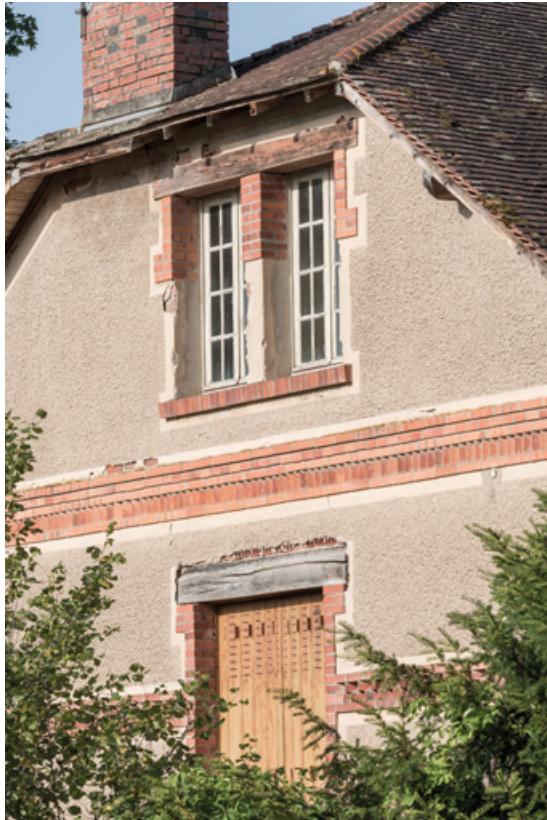
N° de l'illustration : 20195800499NUC4A

Mur pignon occidental, détail des baies jumelées de l'étage de comble.
