## TISSAGE DE COTON CORDONNIER, PUIS USINE DE TRAITEMENT DE SURFACE DES MÉTAUX CORDONNIER, PUIS USINE D'AGGLOMÉRÉS, ACTUELLEMENT LOGEMENT

Bourgogne-Franche-Comté, Haute-Saône  
Les Aynans  
les Ecluses - 5 à 9 rue sur les écluses

Dossier IA70000288 réalisé en 2007

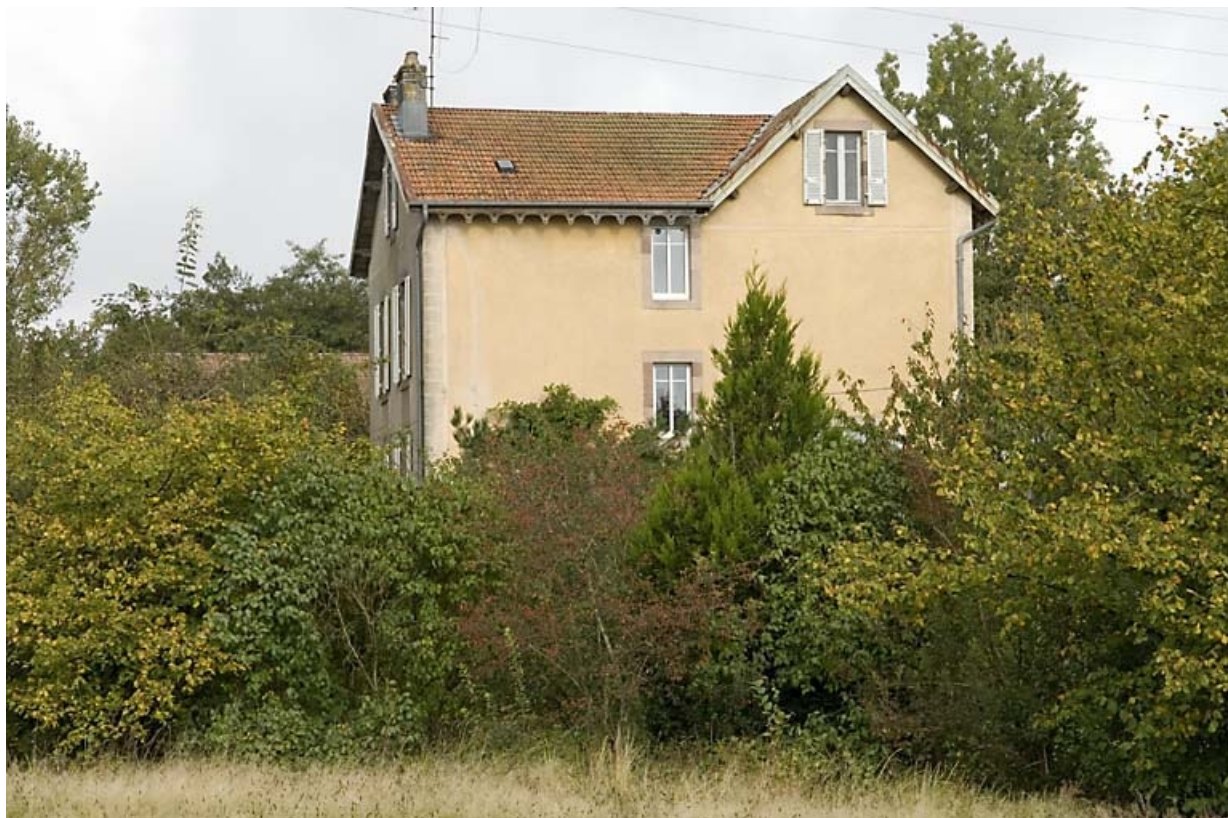
N° de l'illustration : 20077000495NUCA

**Logement patronal.**

Les ateliers de fabrication sont construits en rez-de-chaussée, en moellon de grès enduit, et couverts de sheds à structure porteuse en béton armé. Le bâtiment situé parallèlement au bief de dérivation (ancien moulin ?) comporte un atelier en rez-de-chaussée, à colonnes de fonte, et un logement à l'étage. Il est couvert d'un toit à longs pans, demi-croupes et tuile mécanique. Le logement patronal comprend un rez-de-chaussée surélevé, un étage carré et un étage en surcroît, couvert d'un toit à longs pans.
