## VIADUC DE PASSAVANT-LA-ROCHÈRE

Bourgogne-Franche-Comté, Haute-Saône  
Passavant-la-Rochère

Dossier IA70000667 réalisé en 2015

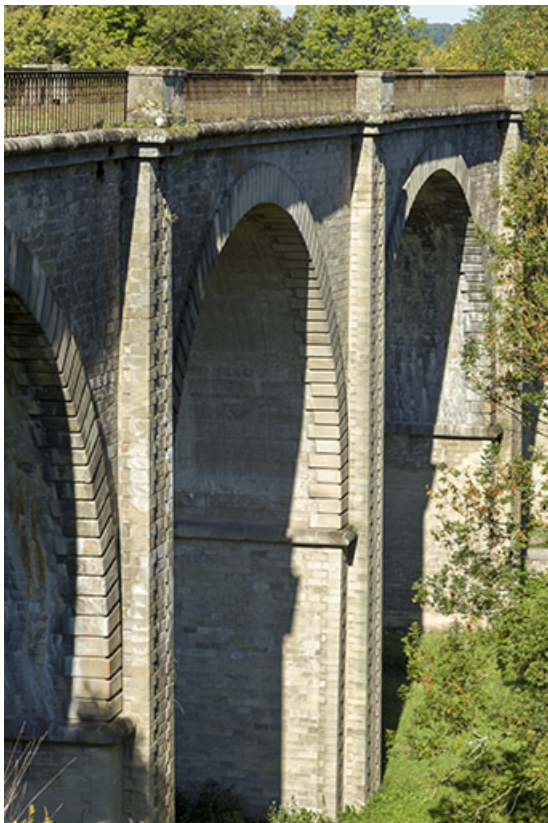
N° de l'illustration : 20157000585NUC2A

**Vue sur les arches.**

Le pont de Passavant est un des ouvrages majeurs de la ligne. D'une longueur totale de 126 mètres 80, il surplombe la vallée de près de 20 mètres de haut ; il est entièrement compris dans une courbe de 500m de rayon, sur une déclivité de 0,00675 par mètre. Il comprend cinq arches en plein cintre, faisant chacune 17 mètres d'ouverture. Sur la partie supérieure, le viaduc est équipé d'un garde-corps en fonte d'un mètre de hauteur ; le garde-corps est remplacé par des parapets en maçonnerie au niveau des culées.

Le viaduc est reconstruit après la seconde guerre mondiale selon les plans originaux. Réédifié en béton, il dispose de parements en moellon (grès bigarré) au niveau des piles et des tympans. Les voussoirs sont en pierre de taille.

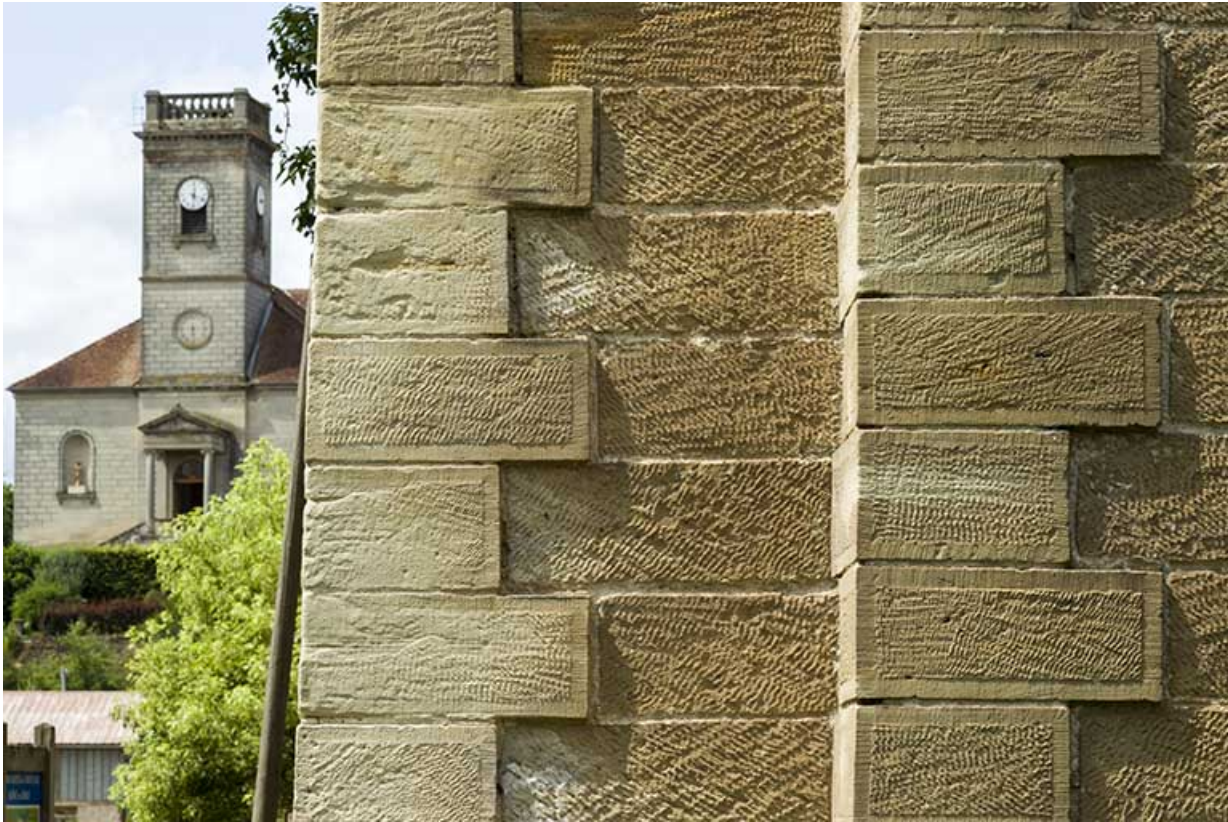
N° de l'illustration : 20157000583NUC2A

**Détail de la maçonnerie des piles du viaduc.**

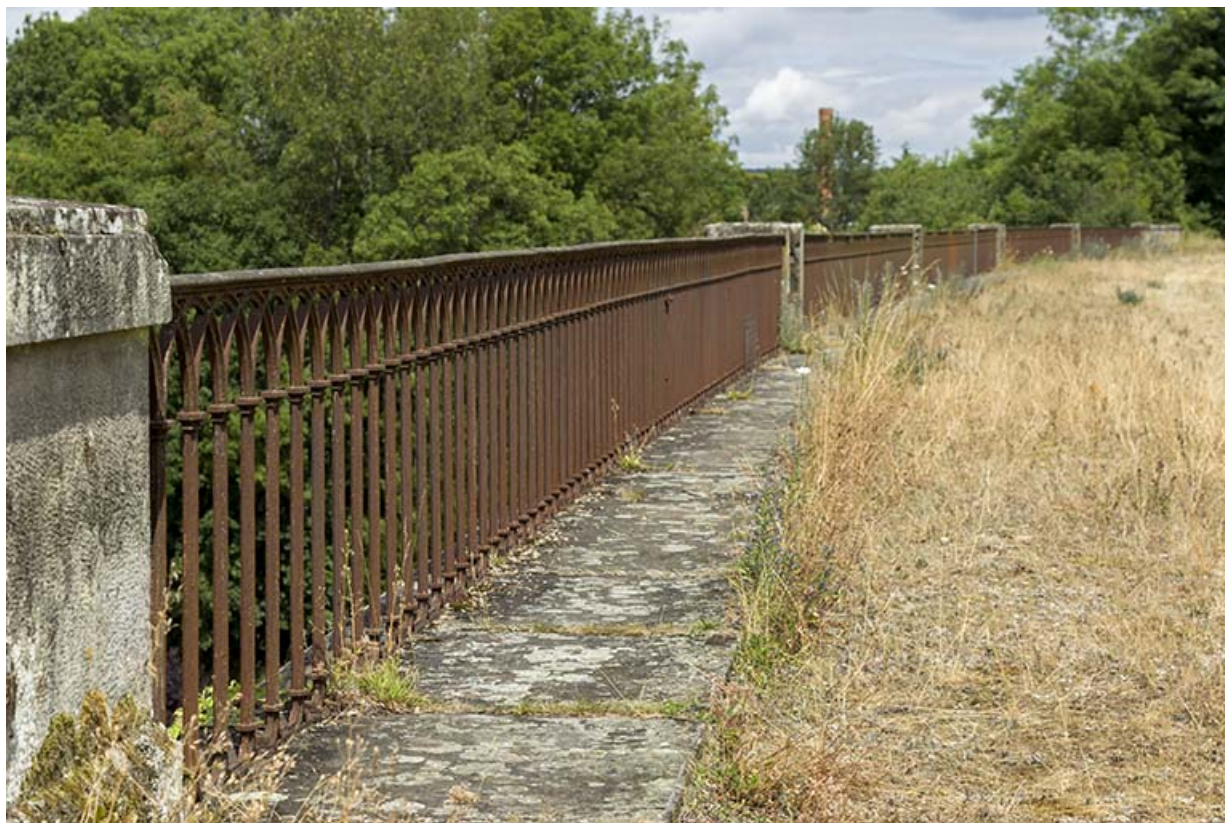
N° de l'illustration : 20157000588NUC2A

**Les garde-corps en fonte.**
