FERME

Bourgogne-Franche-Comté, Haute-Saône
Aisey-et-Richecourt
1 rue de l' Église

Dossier IA70000736 réalisé en 2016

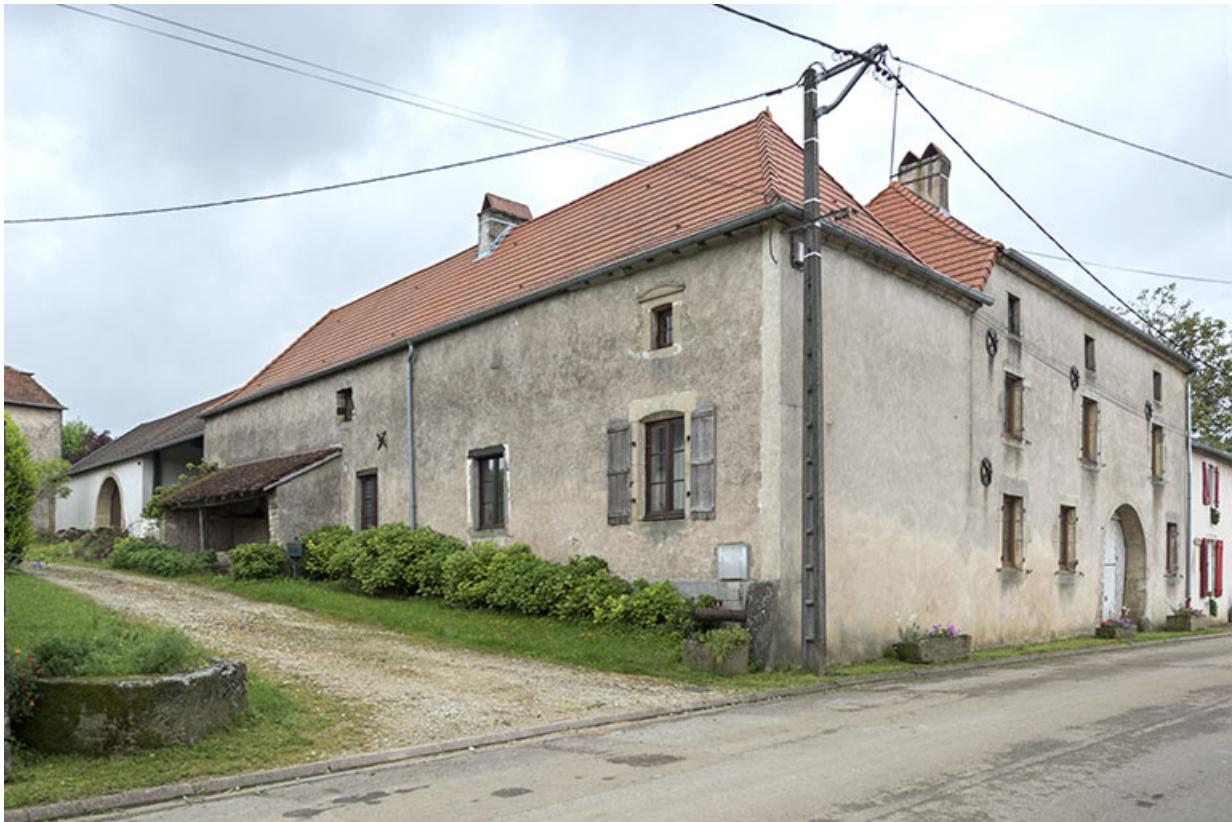
N° de l'illustration : 20167000640NUC4A

Vue d'ensemble.

L'ensemble actuel est composé de deux anciennes fermes. Les murs sont maçonnés en moellon, apparents dans la cour intérieure et recouverts d'enduit du côté de la voie publique.

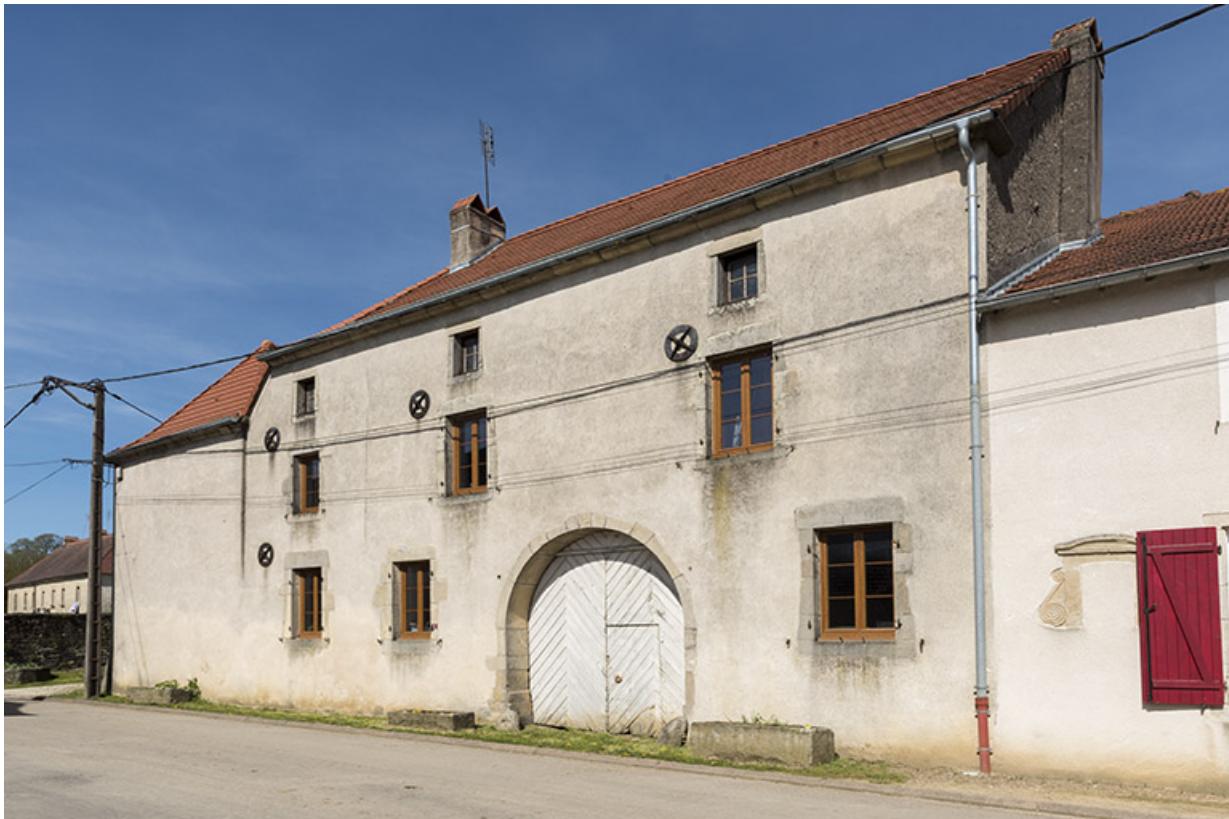
N° de l'illustration : 20167000639NUC4A

La façade sur rue avec la porte cochère.

- le premier bâtiment s'élève sur un étage carré et un niveau de comble. La façade sur rue dispose d'une porte charretière et de baies plus ou moins ordonnancées, avec des encadrements en pierre de taille. Le toit, à longs pans et à croupe sur le pignon nord, le pignon est couvert sur la partie sud.

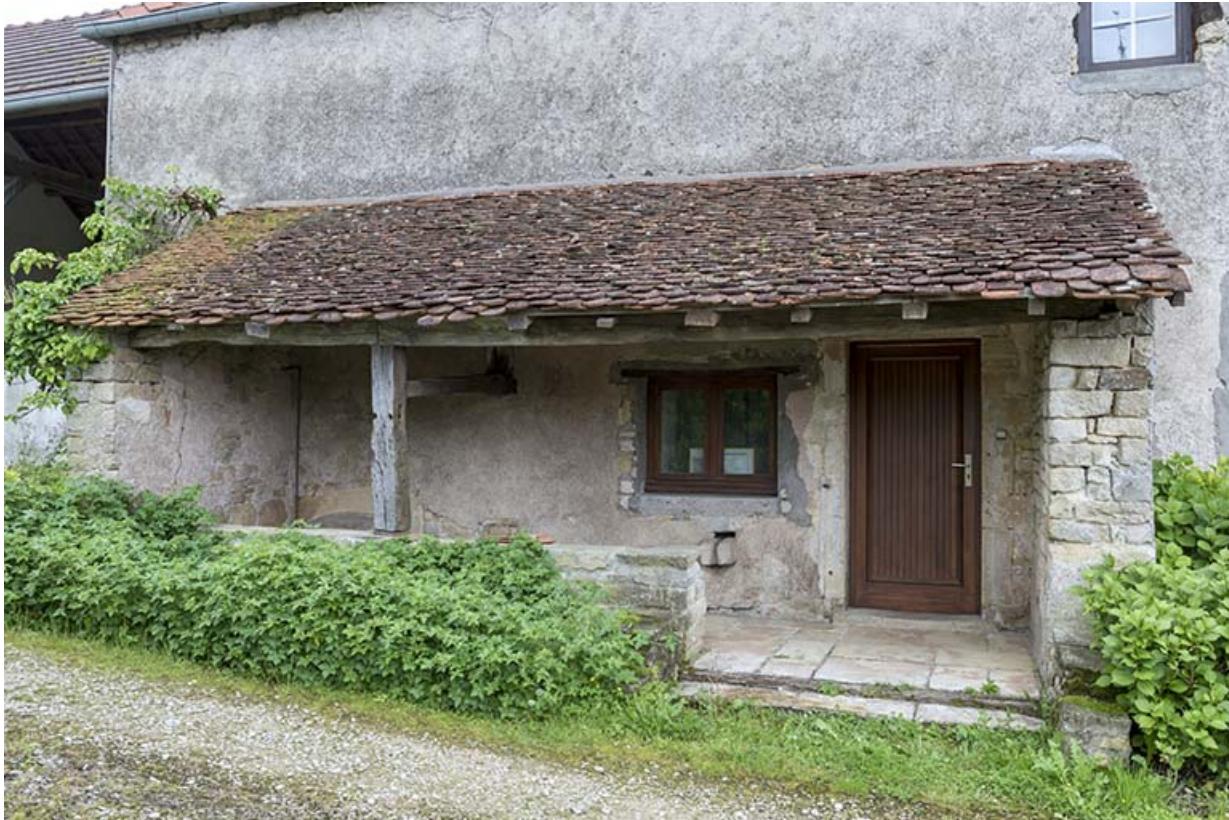
N° de l'illustration : 20167000641NUC4A

Auvent protégeant l'entrée.

- le second bâtiment, perpendiculaire à la voie publique, est en rez-de-chaussée surélevé en raison de la pente du terrain et dispose d'un étage carré. Le toit est couvert à croupe. Un appentis protège la porte d'entrée. L'ancienne cuisine comporte un ancien four à pain et une cheminée avec une plaque portant la date, ornée d'un blason surmonté d'une couronne, de coquilles Saint-Jacques et d'une couronne comprenant des initiales.

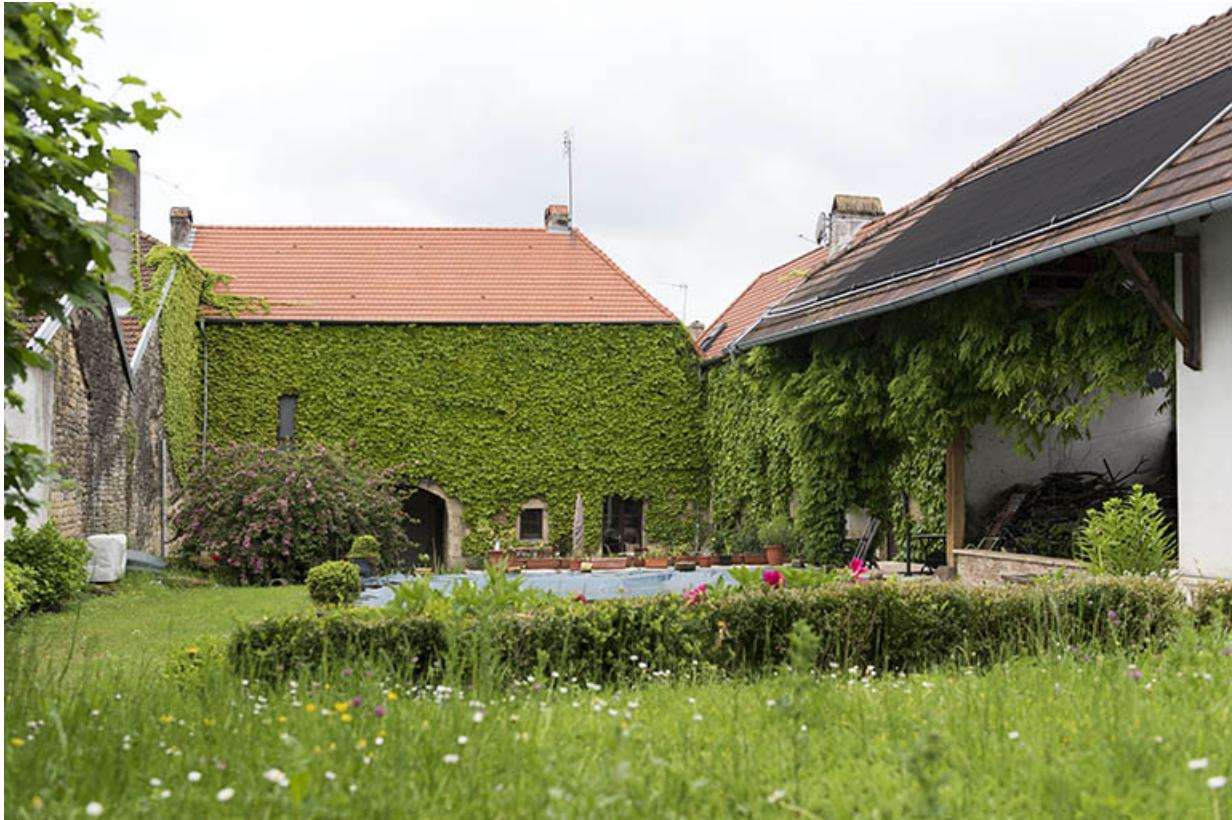
N° de l'illustration : 20167000647NUC4A

Vue générale de la cour intérieure.

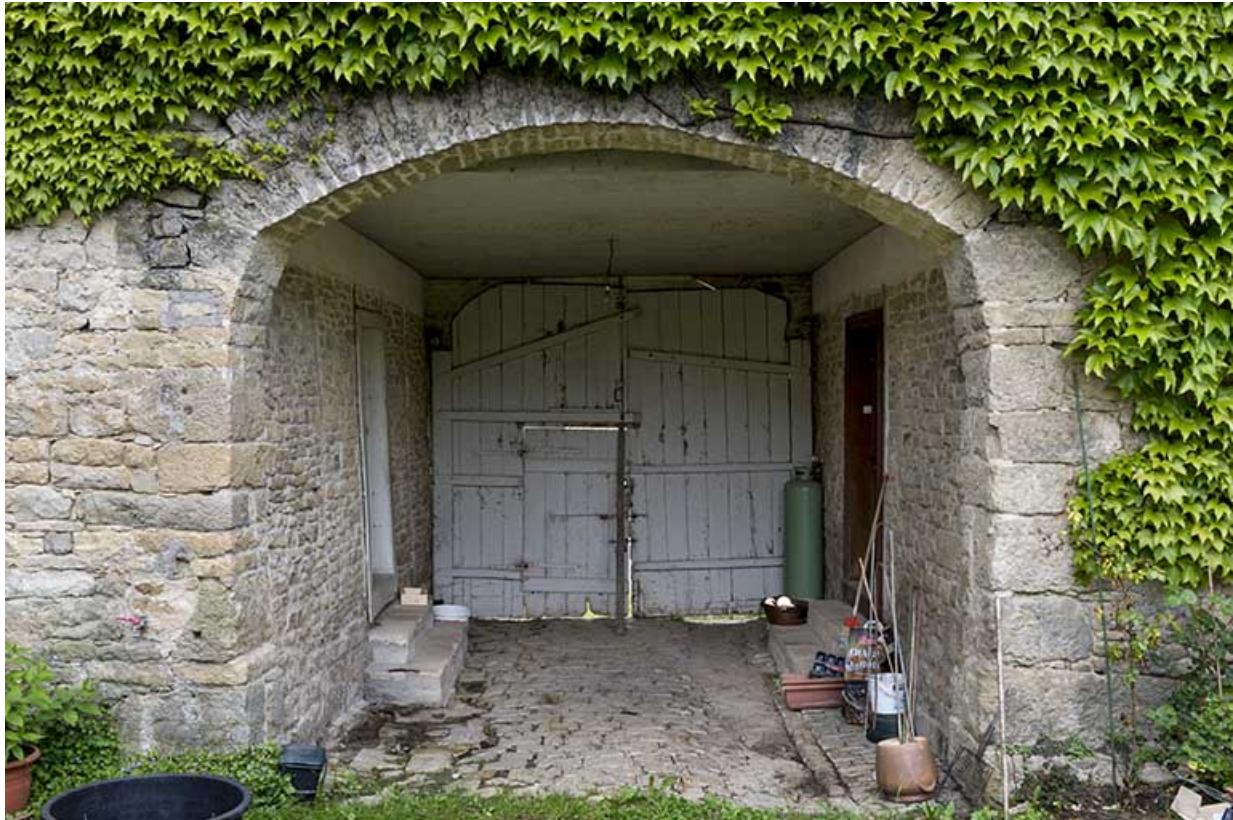
N° de l'illustration : 20167000645NUC4A

La porte cochère, cour intérieure.

La première ferme, dont le mur gouttereau est parallèle à la rue, comprenait une cour intérieure et un bâtiment à vocation agricole (grange, étable...), actuellement disparu ; le tout accessible par la porte charretière. La façade principale a été remaniée au 19e siècle comme l'indique les dimensions importantes des fenêtres. La partie gauche de la ferme était dévolue à l'habitation. La pièce en rez-de-chaussée dispose d'une cheminée dont les caractéristiques permettent de la faire remonter à l'époque de construction de la ferme. Une date portée (1801) est inscrite dans un cartouche en relief sur le manteau de la cheminée. Cette date témoigne vraisemblablement d'un remaniement postérieur.

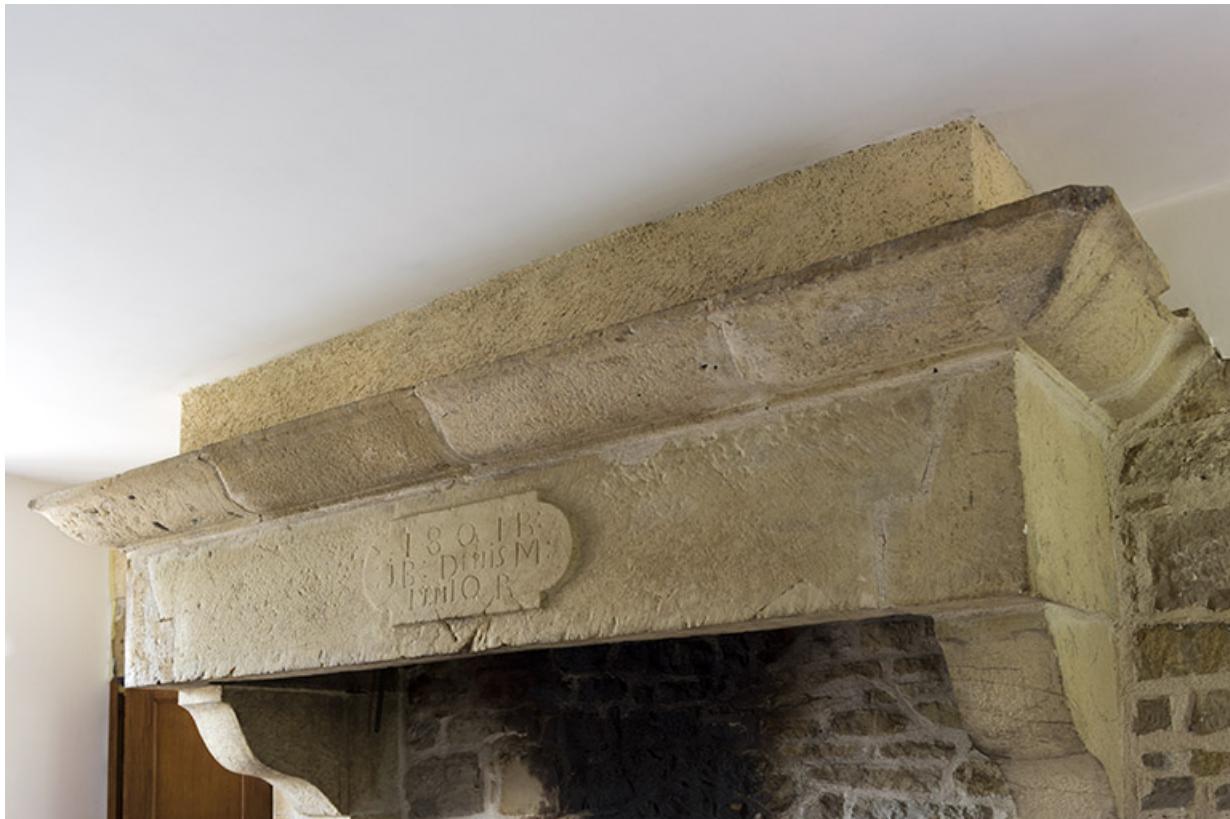
N° de l'illustration : 20167000642NUC4A

Cheminée dans la ferme côté rue.

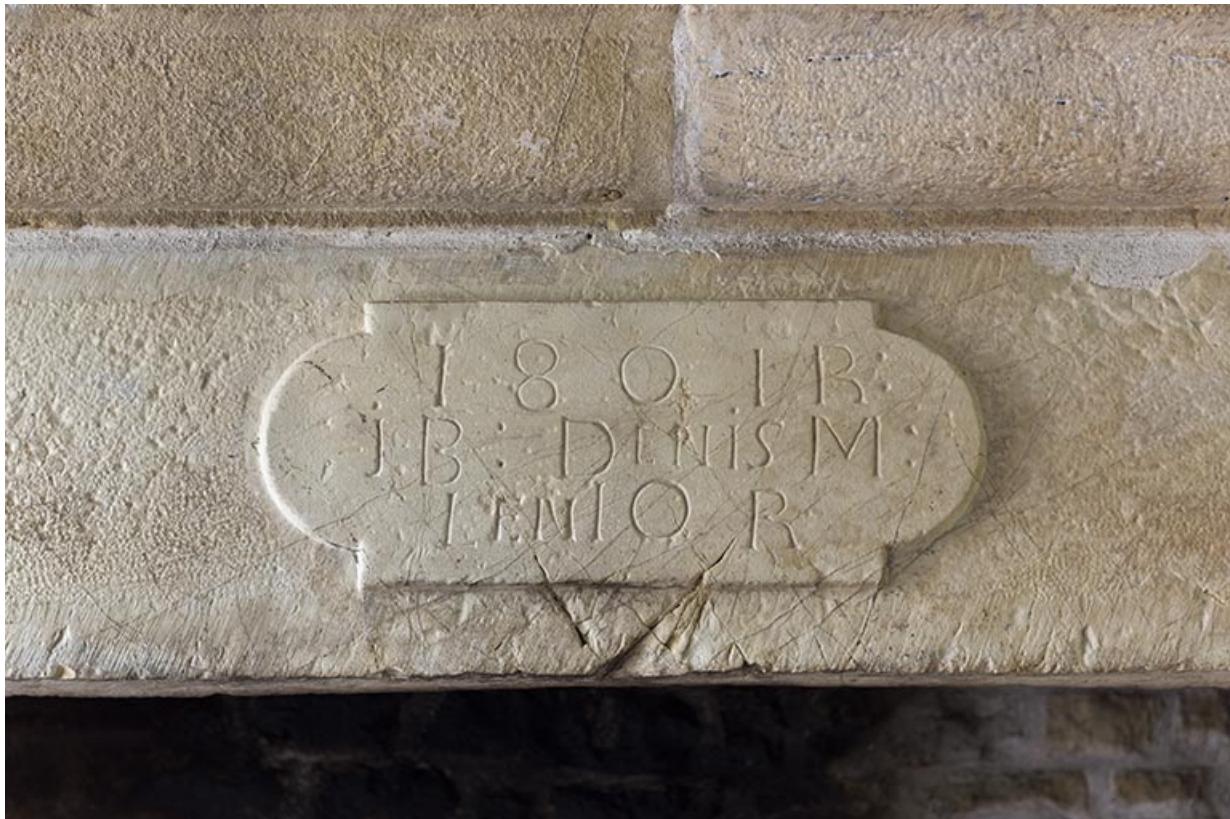
N° de l'illustration : 20167000643NUC4A

Détail sur le linteau de la cheminée.

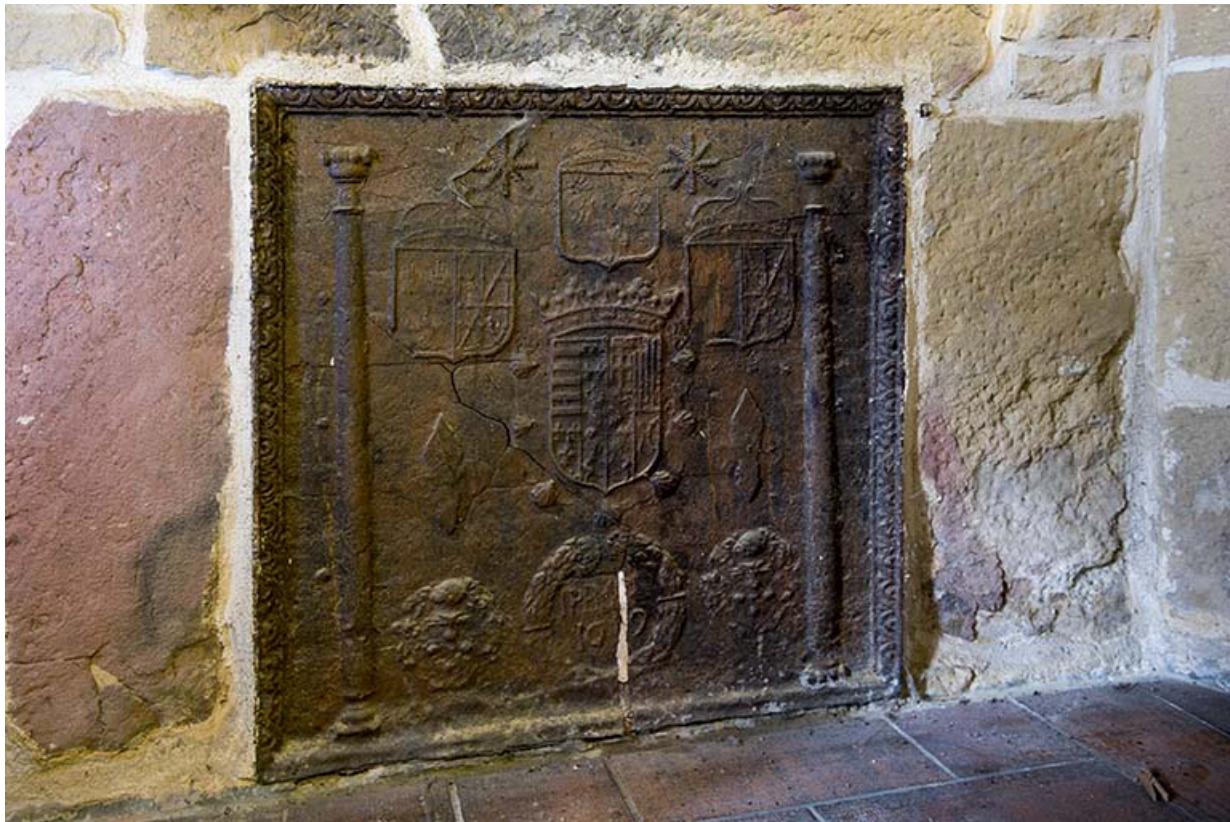
N° de l'illustration : 20167000644NUC4A

Plaque de cheminée dans la seconde ferme.

La seconde ferme, perpendiculaire à la rue, a également été réaménagée. Une grange de cette partie, visible sur le cadastre napoléonien et attenante à la ferme, a disparu. La façade principale a été remaniée à l'instar de celle la ferme mitoyenne. L'étage supérieur dispose d'une baie à volute de remplacement (sa provenance n'est pas connue). Une plaque de cheminée située dans l'ancienne cuisine porte la date 1697.
