FERME SEIGNEURIALE

Bourgogne-Franche-Comté, Haute-Saône
Aisey-et-Richecourt
Richecourt - impasse de la Saône

Dossier IA70000741 réalisé en 2016
Auteur(s) : Guillaume Gézolme

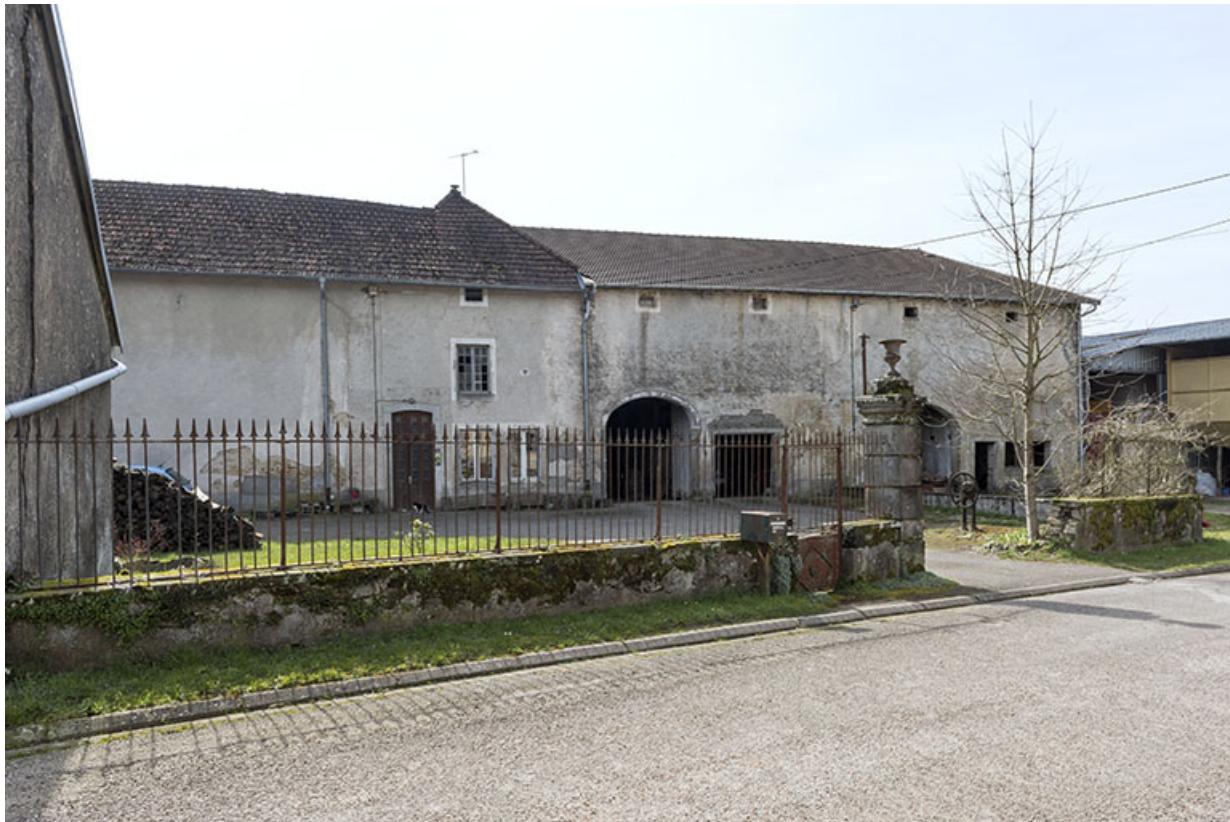
N° de l'illustration : 20167000596NUC4A

Vue d'ensemble, façade principale.

La ferme dispose d'une maison d'habitation s'élevant sur un étage carré et un second de comble. Adossé à la maison, un vaste bâtiment disposant de deux grandes ouvertures abritait les anciennes granges. Des communs complètent la cour sur la façade antérieure. À l'arrière se trouve le pigeonnier bâti sur un plan carré ; une pièce en rez-de-chaussée comprend une cheminée, correspondant probablement à une ancienne cuisine. À l'étage, les boulins sont encore en place.

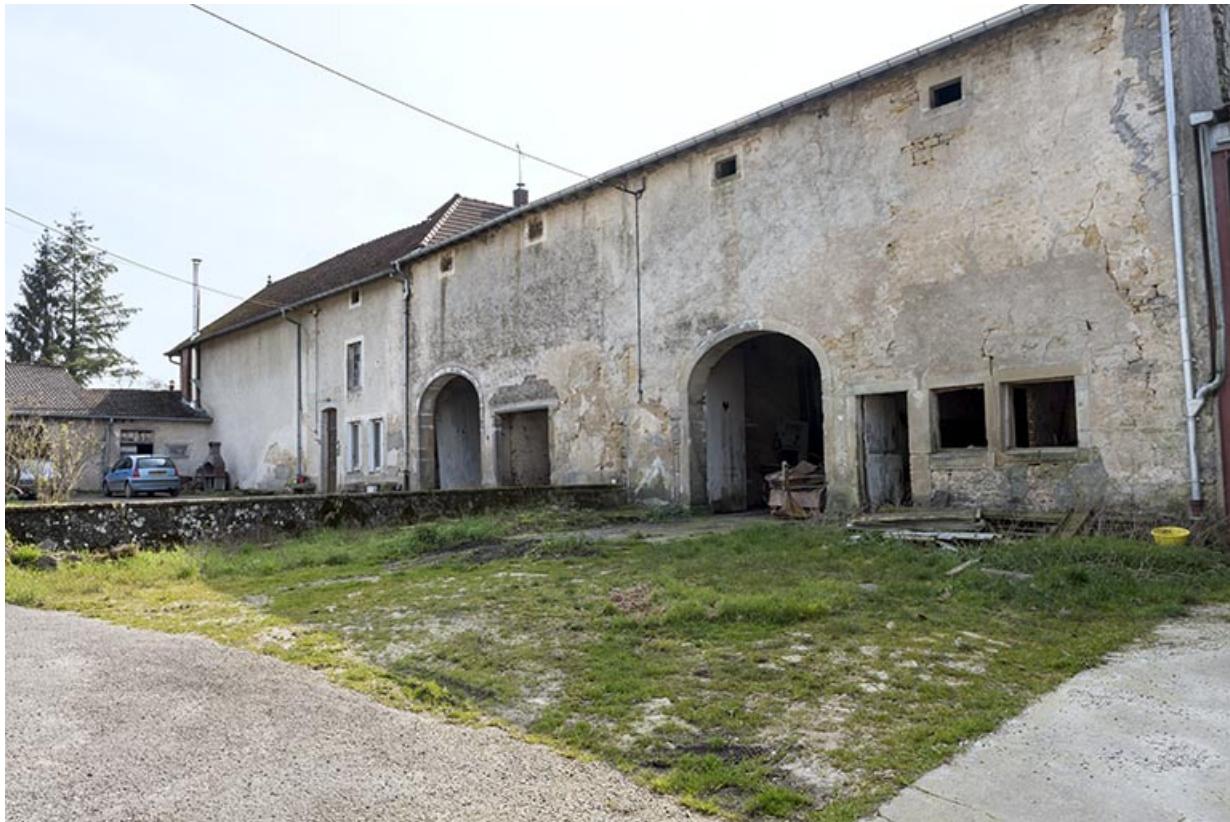
N° de l'illustration : 20167000597NUC4A

Les anciennes granges.

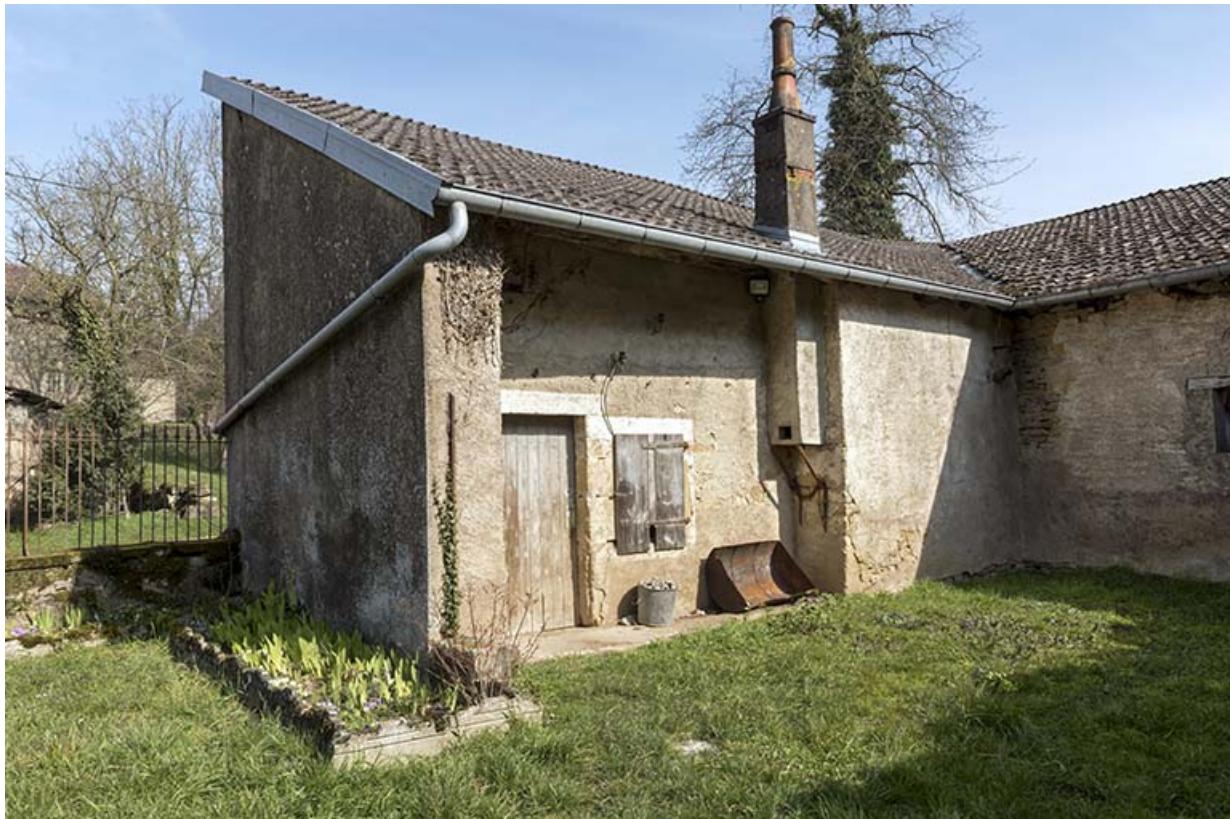
N° de l'illustration : 20167000599NUC4A

L'ancienne fromagerie

Actuellement, les jardins et les potagers dessinés sur le cadastre napoléonien ont disparu, laissant place à un herbage. Au cours de la seconde guerre mondiale, une fromagerie fut installée dans les communs dans la cour antérieure.

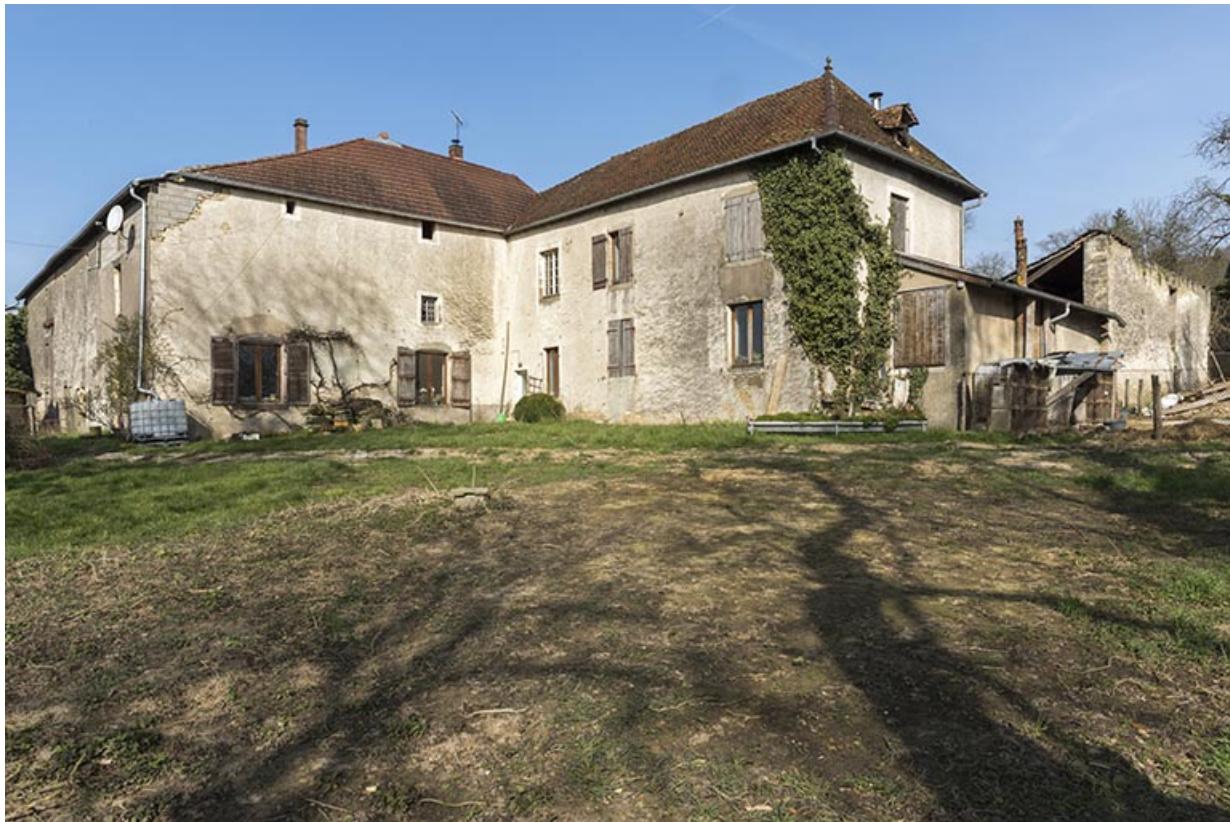
N° de l'illustration : 20167000601NUC4A

Vue générale, façade postérieure.

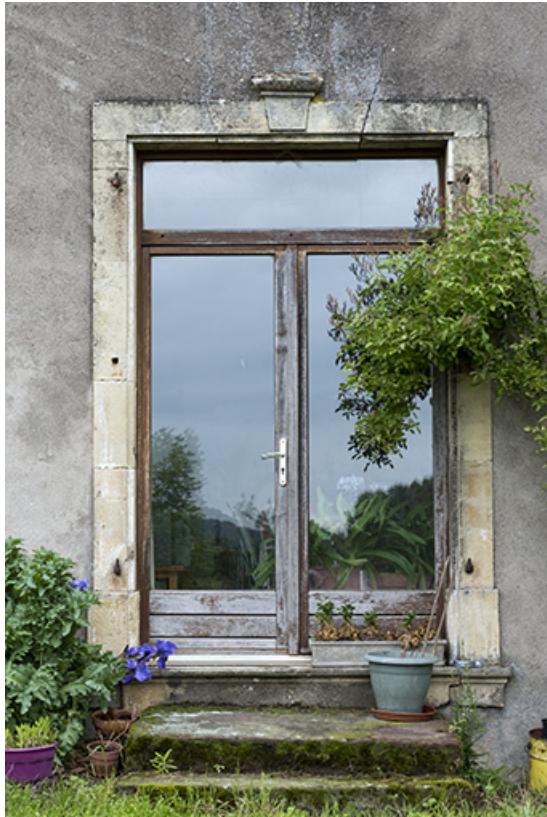
N° de l'illustration : 20167000665NUC4A

Détail d'une porte, façade postérieure.

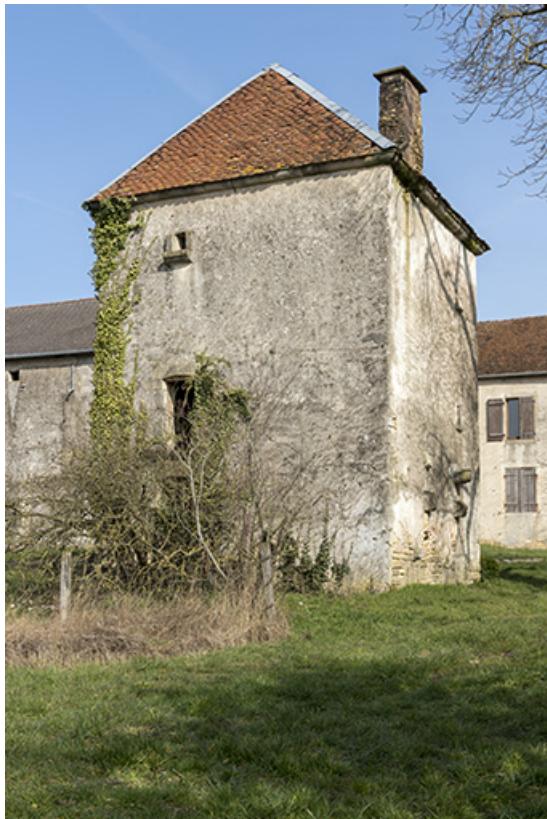
N° de l'illustration : 20167000603NUC4A

Le pigeonnier.

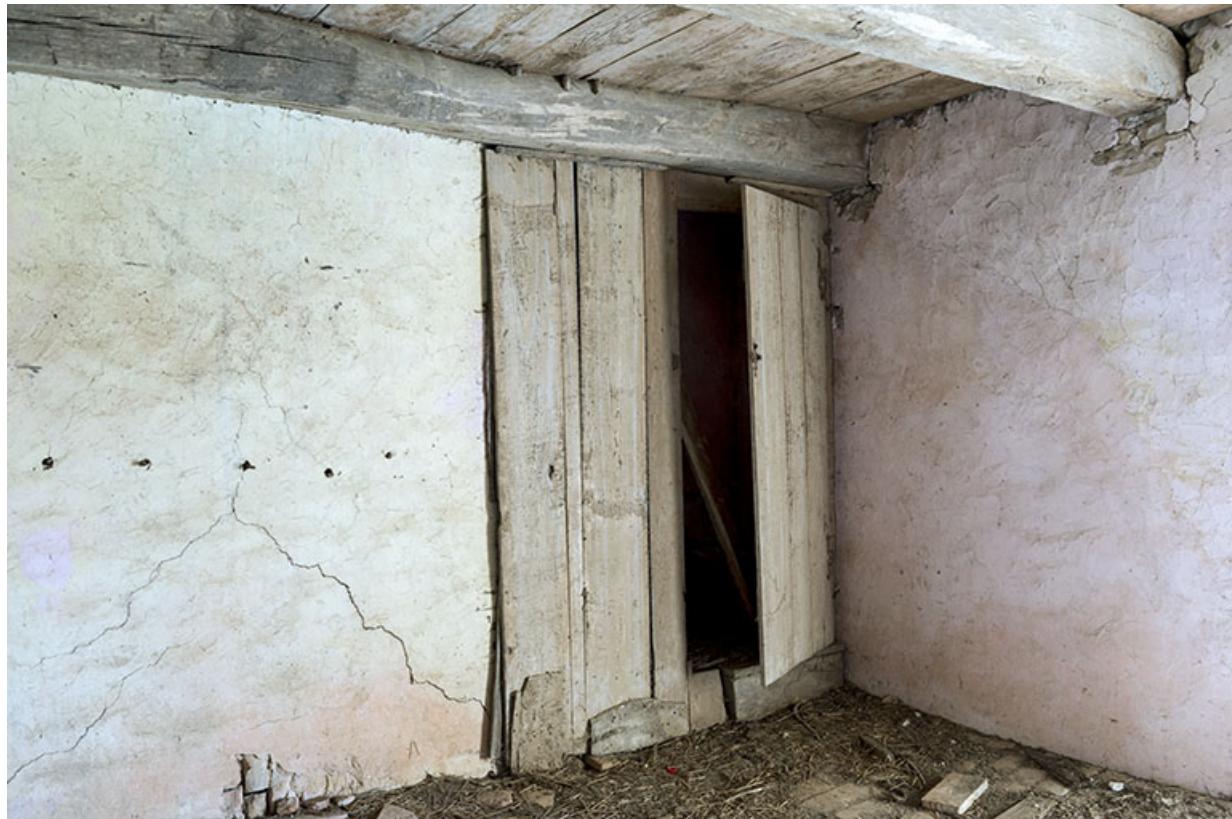
N° de l'illustration : 20167000605NUC4A

Porte pour accéder à l'étage du pigeonnier.

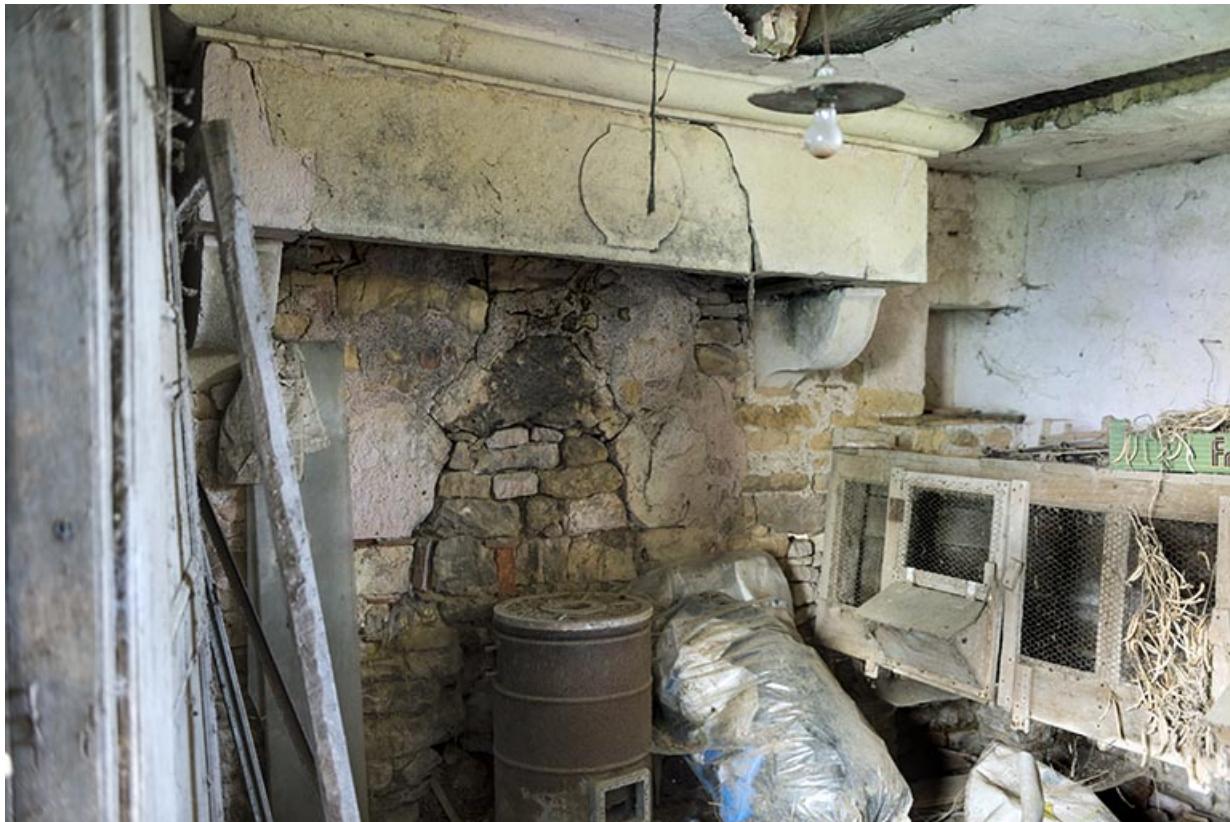
N° de l'illustration : 20167000604NUC4A

Cheminée au rez-de-chaussée du pigeonnier.

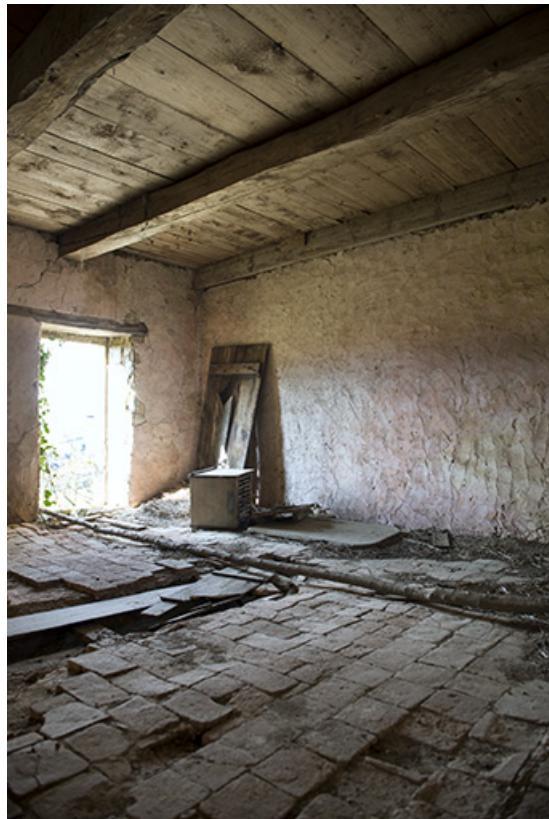
N° de l'illustration : 20167000606NUC4A

L'étage avec au sol, des tomettes.

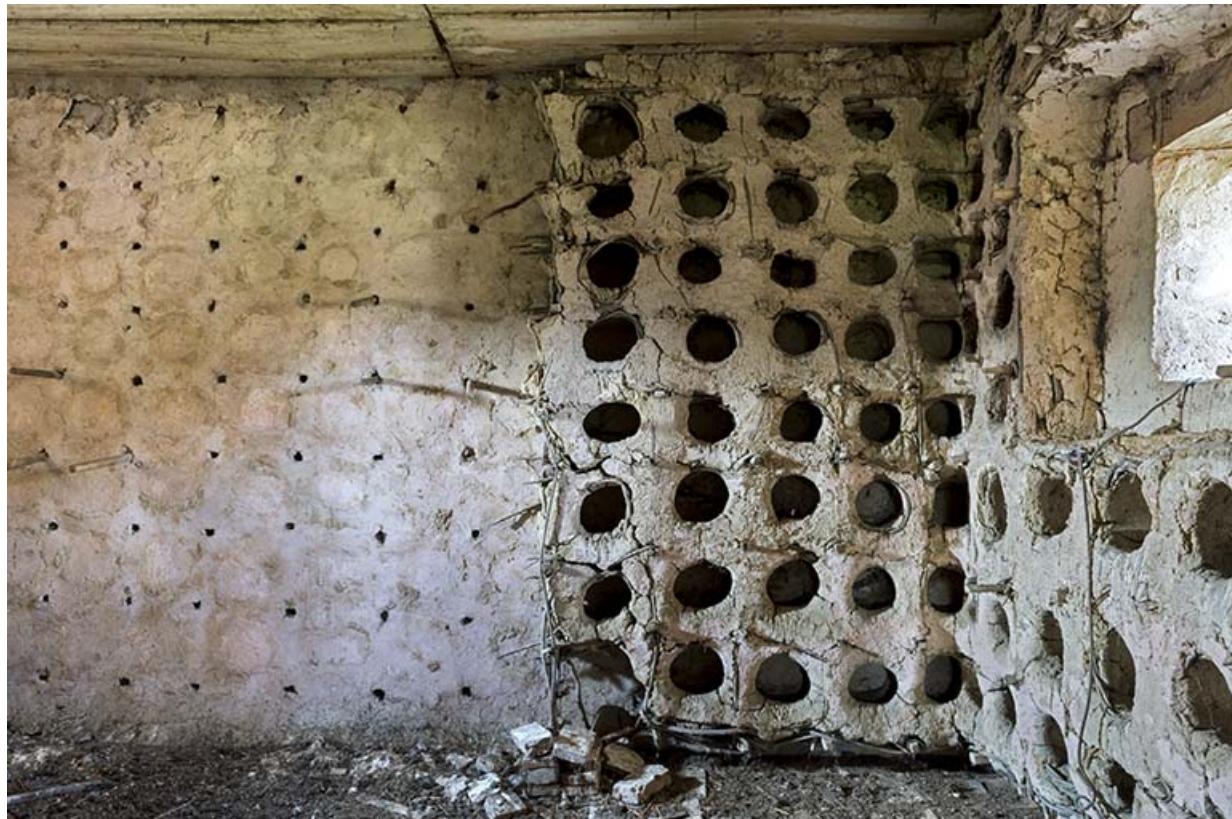
N° de l'illustration : 20167000607NUC4A

Les boulins.

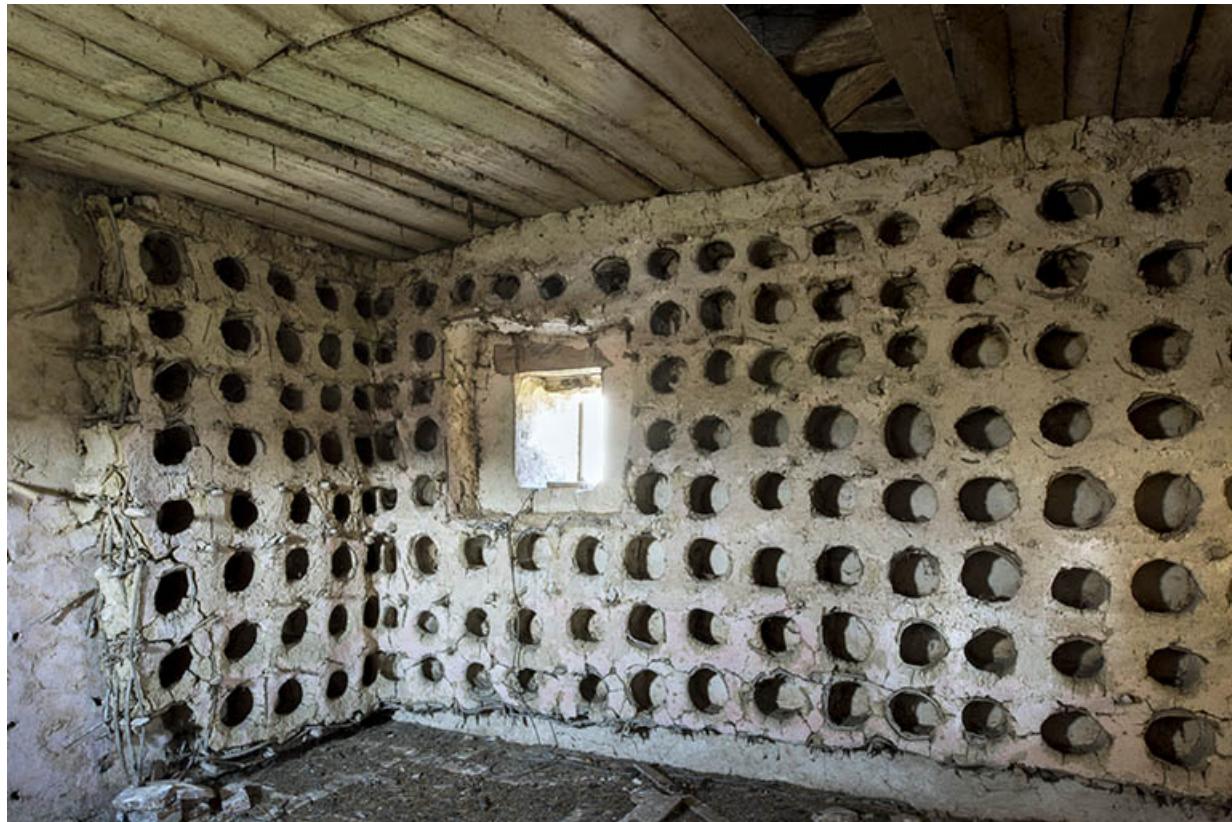
N° de l'illustration : 20167000608NUC4A

Les boulins, vue d'ensemble.

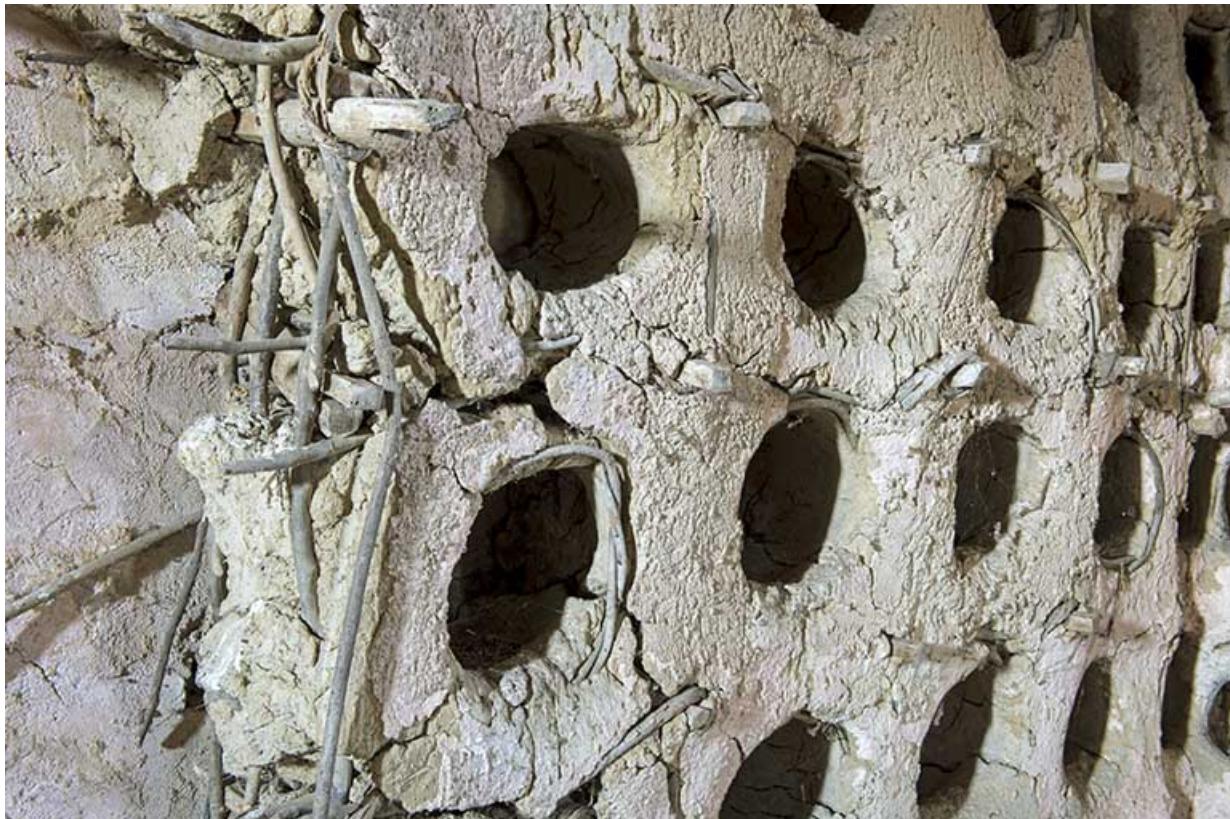
N° de l'illustration : 20167000609NUC4A

Détail sur la construction des boulins.

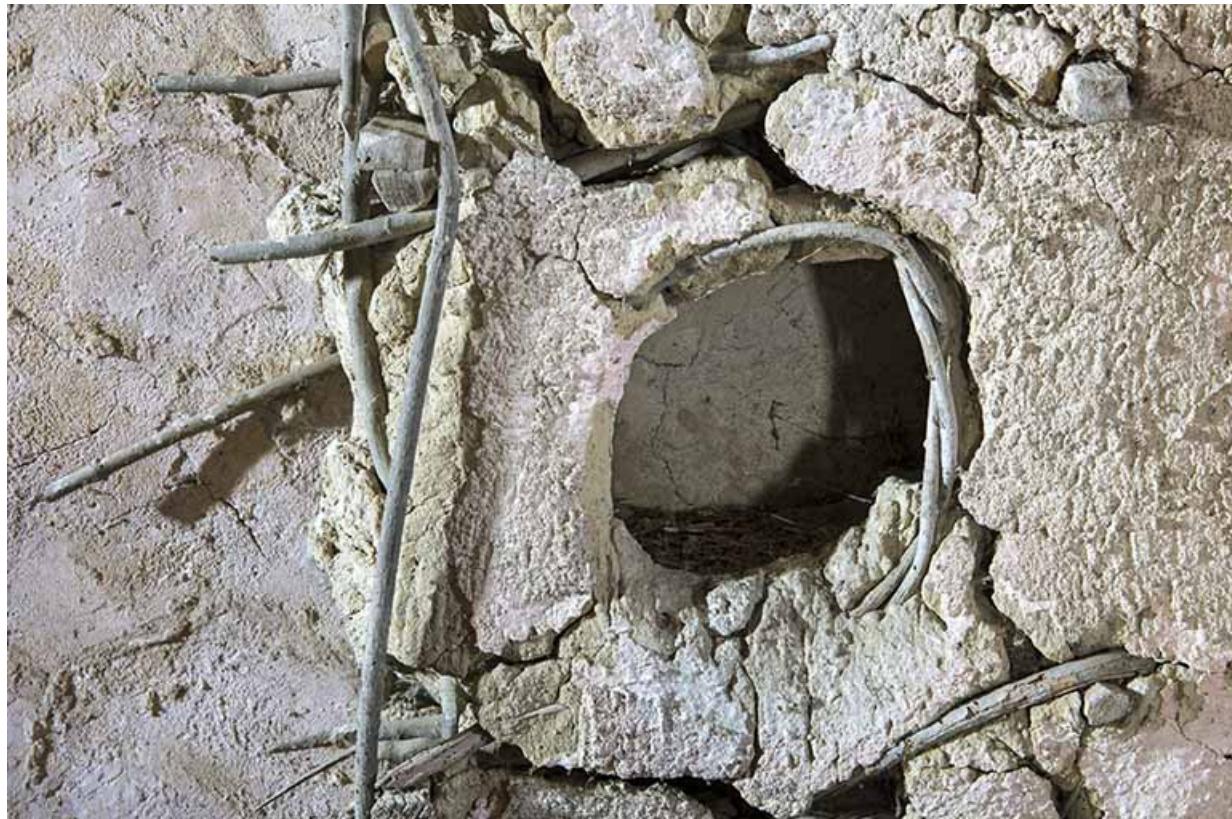
N° de l'illustration : 20167000610NUC4A

Détail d'un boulin.
