FERME SEIGNEURIALE

Bourgogne-Franche-Comté, Haute-Saône
Aisey-et-Richecourt
Richecourt - impasse de la Saône

Dossier IA70000741 réalisé en 2016

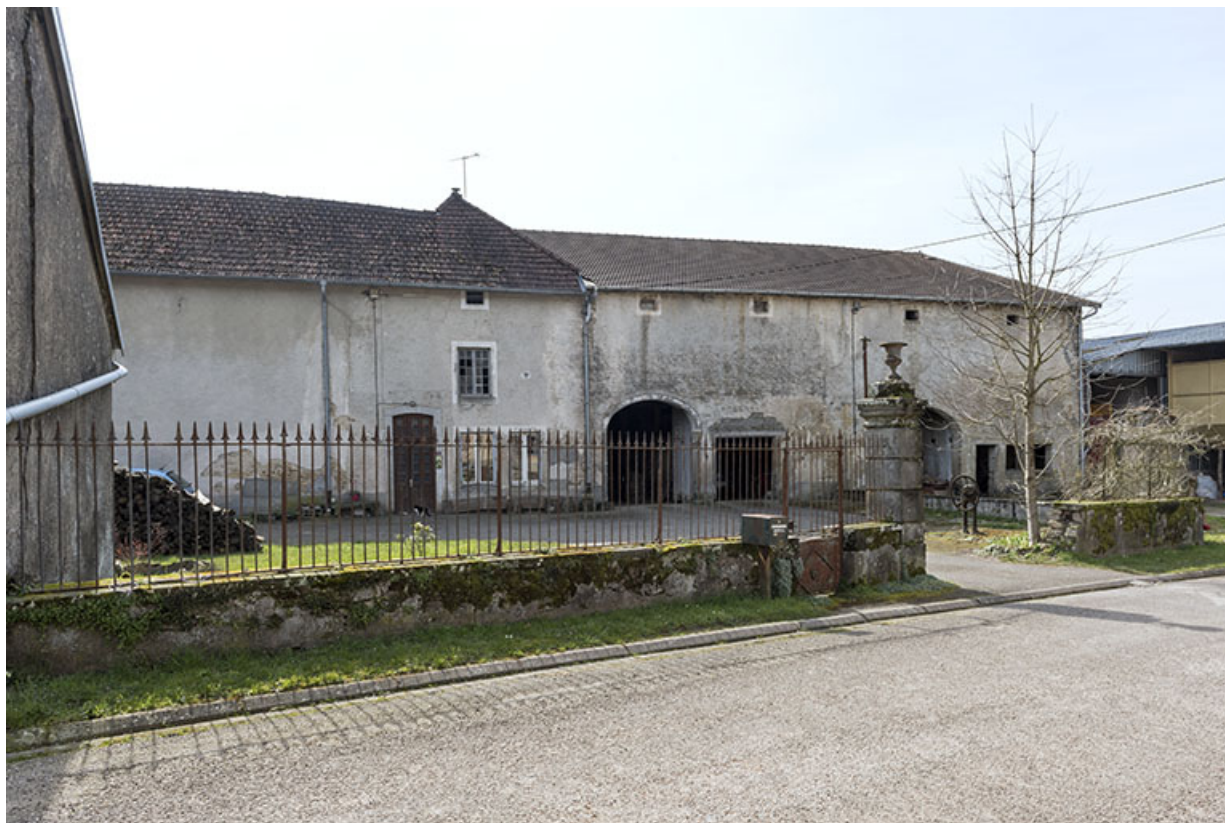
N° de l'illustration : 20167000596NUC4A

Vue d'ensemble, façade principale.

La ferme dispose d'une maison d'habitation s'élevant sur un étage carré et un second de comble. Adossé à la maison, un vaste bâtiment disposant de deux grandes ouvertures abritait les anciennes granges. Des communs complètent la cour sur la façade antérieure. À l'arrière se trouve le pigeonnier bâti sur un plan carré ; une pièce en rez-de-chaussée comprend une cheminée, correspondant probablement à une ancienne cuisine. À l'étage, les boulins sont encore en place.

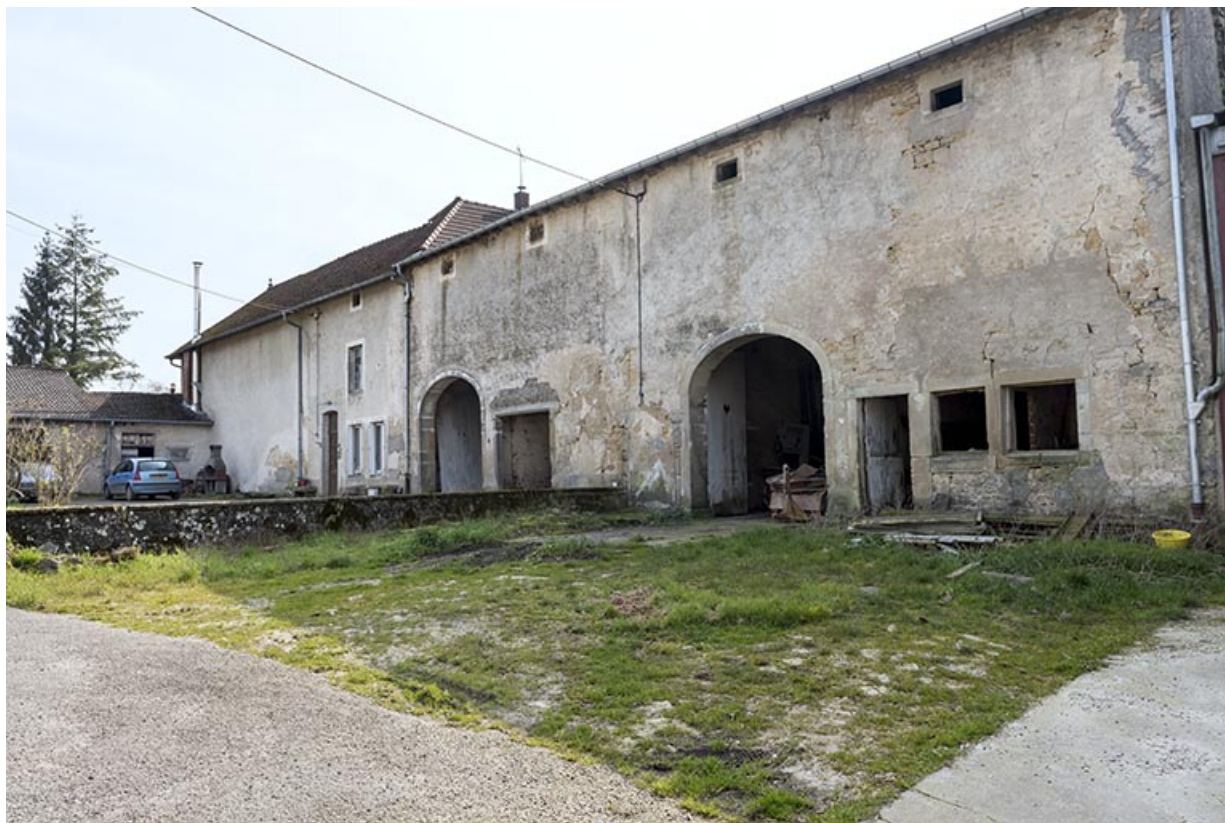
N° de l'illustration : 20167000597NUC4A

Les anciennes granges.

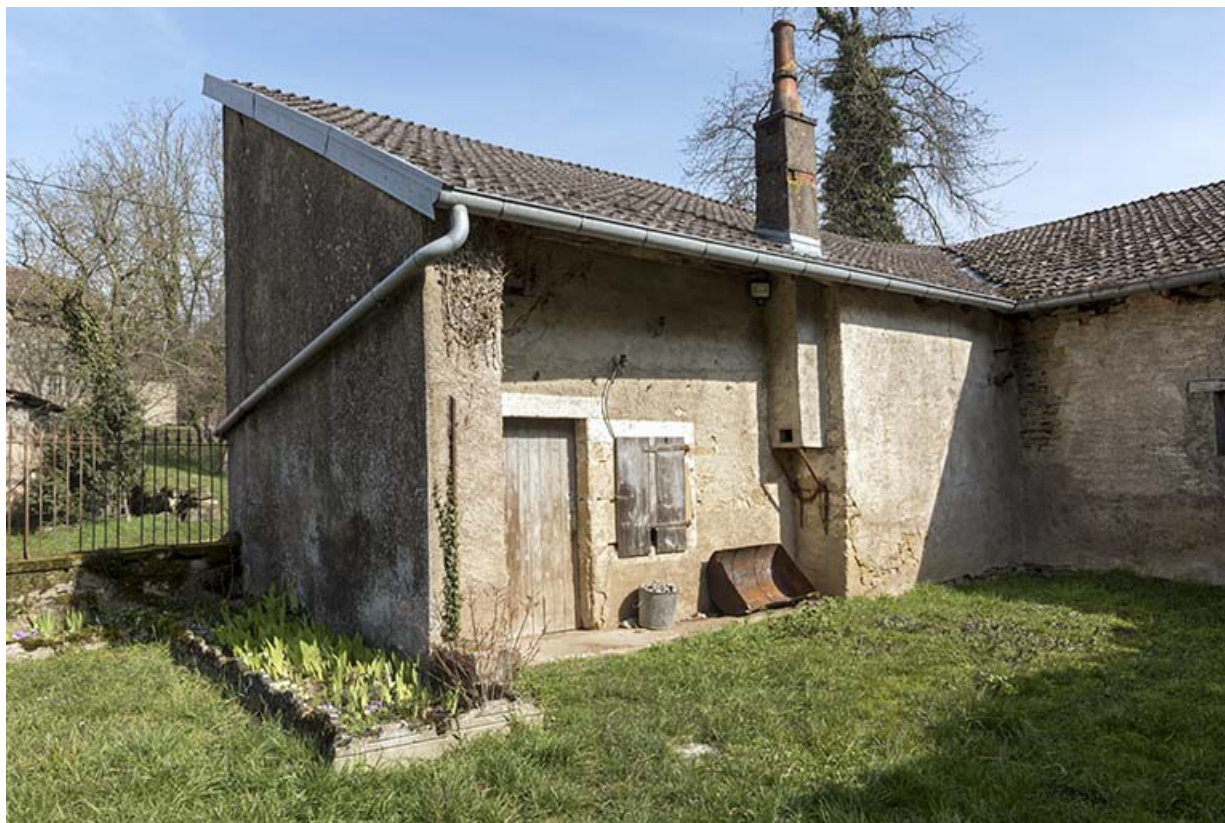
N° de l'illustration : 20167000599NUC4A

L'ancienne fromagerie

Actuellement, les jardins et les potagers dessinés sur la cadastre napoléonien ont disparu, laissant place à un herbage. Au cours de la seconde guerre mondiale, une fromagerie fut installée dans les communs dans la cour antérieure.

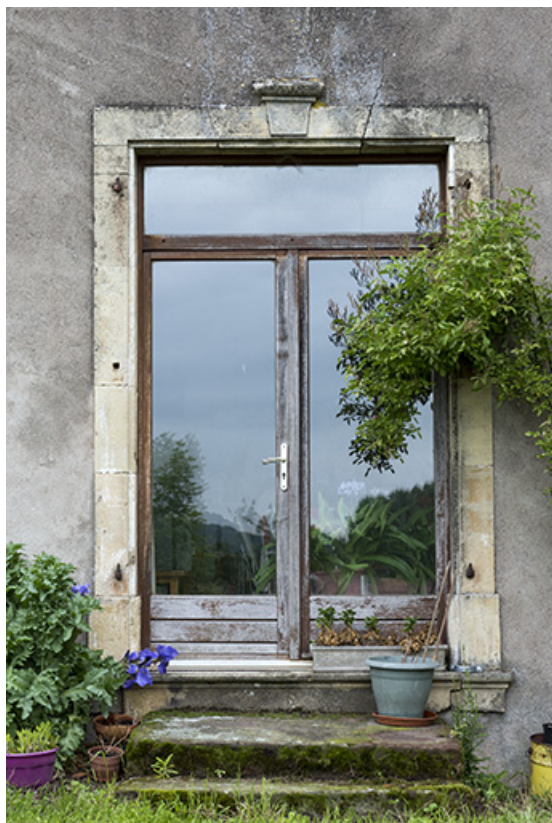
N° de l'illustration : 20167000665NUC4A

Détail d'une porte, façade postérieure.

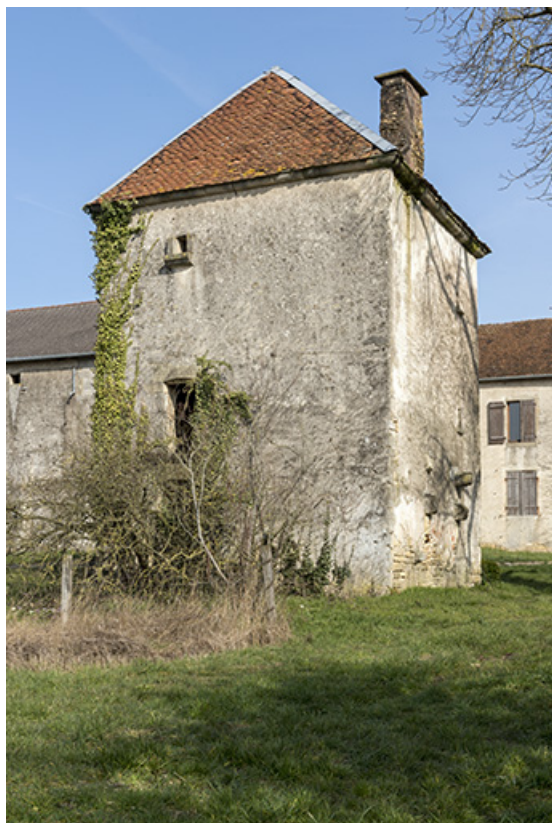
N° de l'illustration : 20167000603NUC4A

Le pigeonnier.

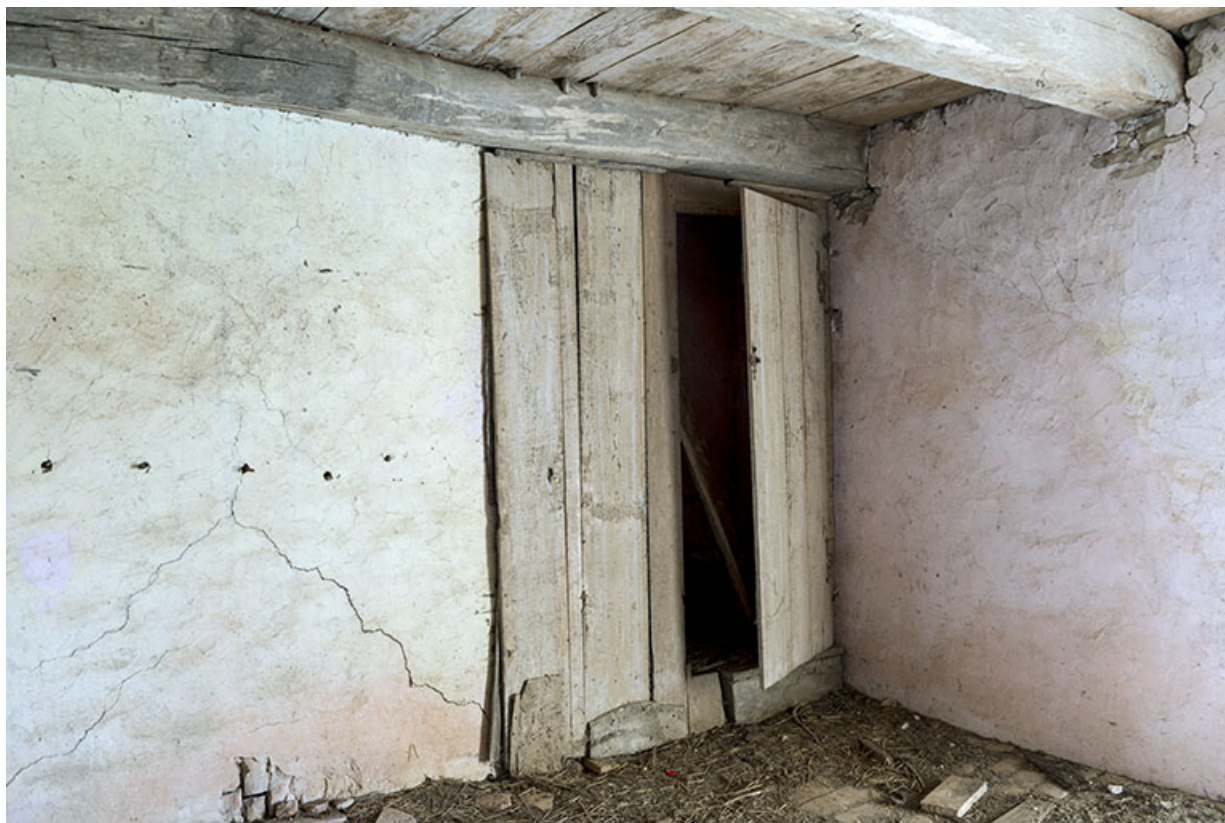
N° de l'illustration : 20167000605NUC4A

Porte pour accéder à l'étage du pigeonnier.

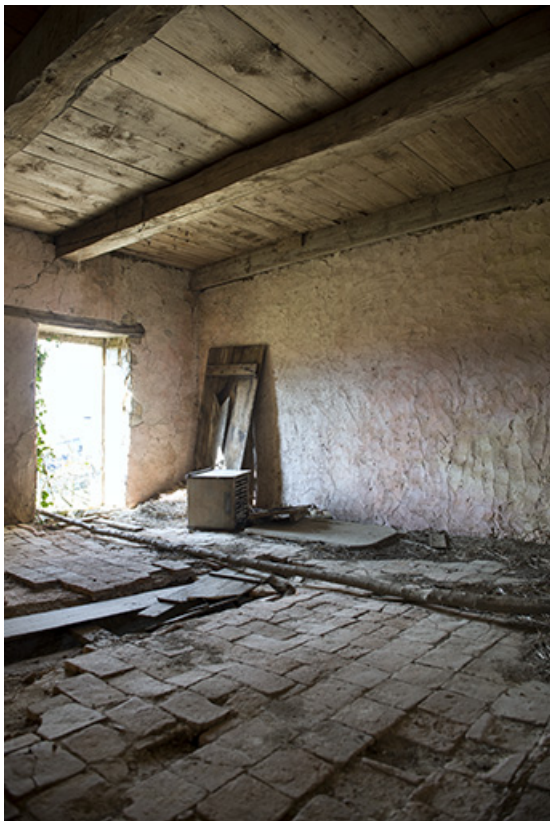
N° de l'illustration : 20167000606NUC4A

L'étage avec au sol, des tomettes.

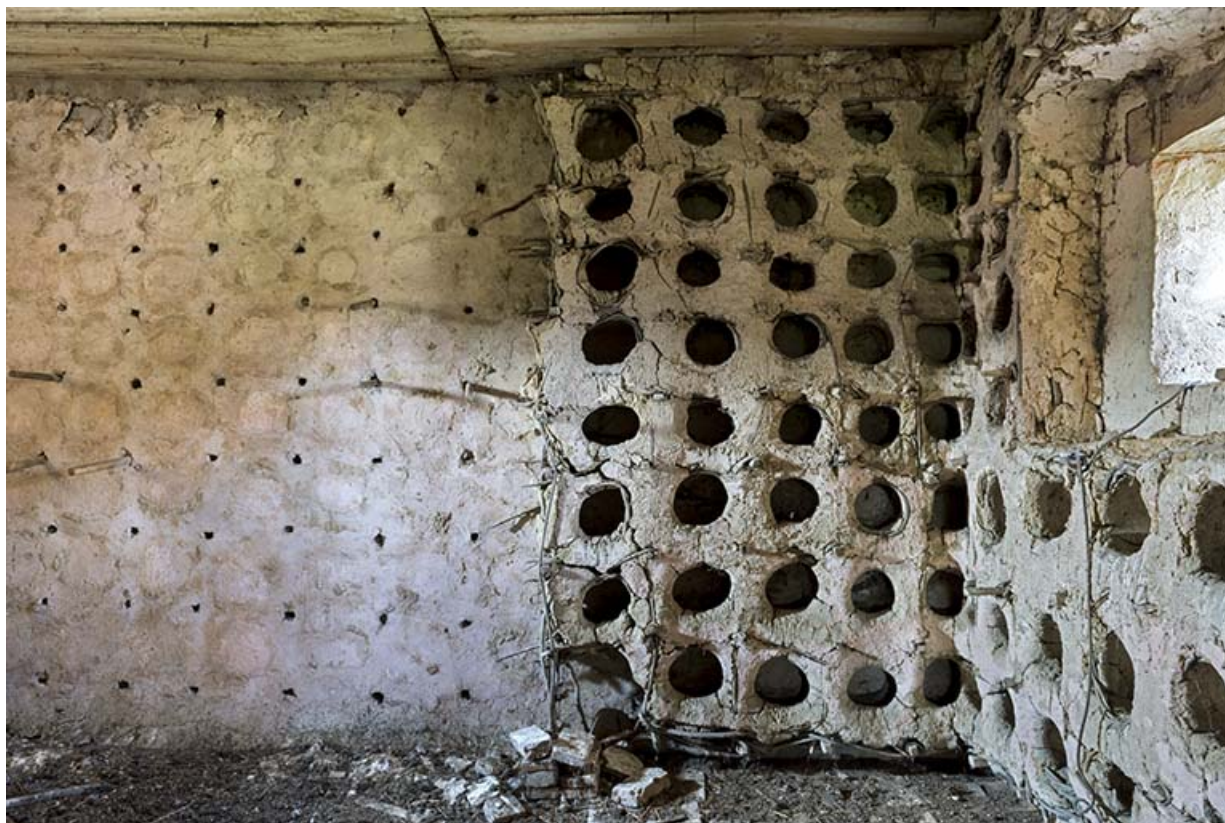
N° de l'illustration : 20167000607NUC4A

Les boulins.

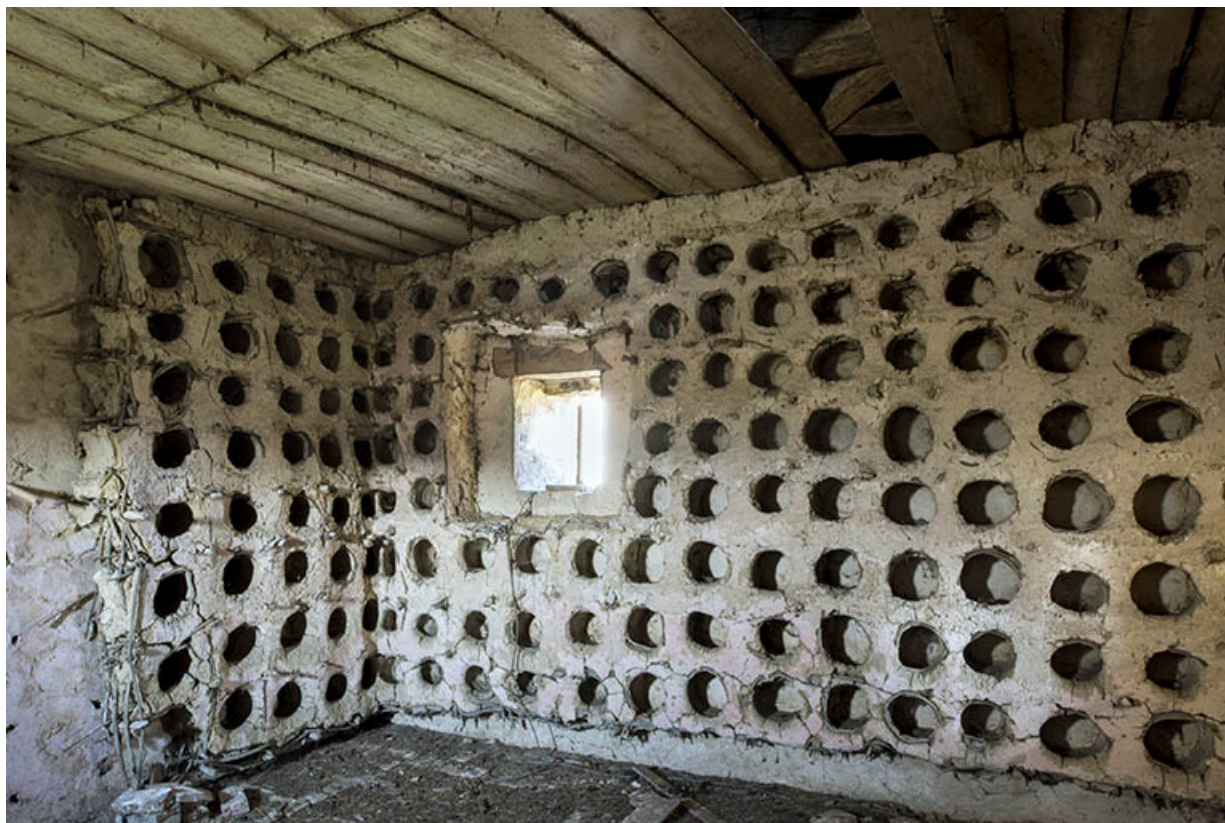
N° de l'illustration : 20167000608NUC4A

Les boulins, vue d'ensemble.

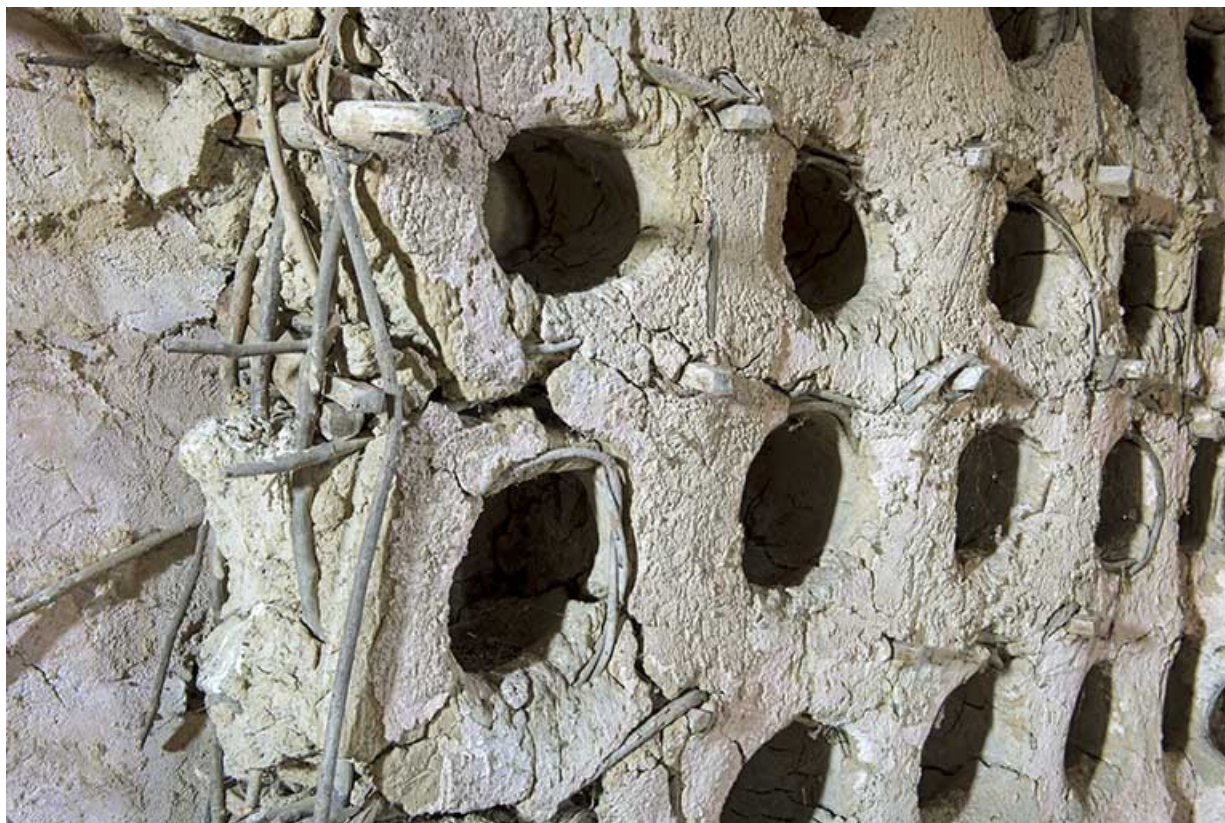
N° de l'illustration : 20167000609NUC4A

Détail sur la construction des boulins.

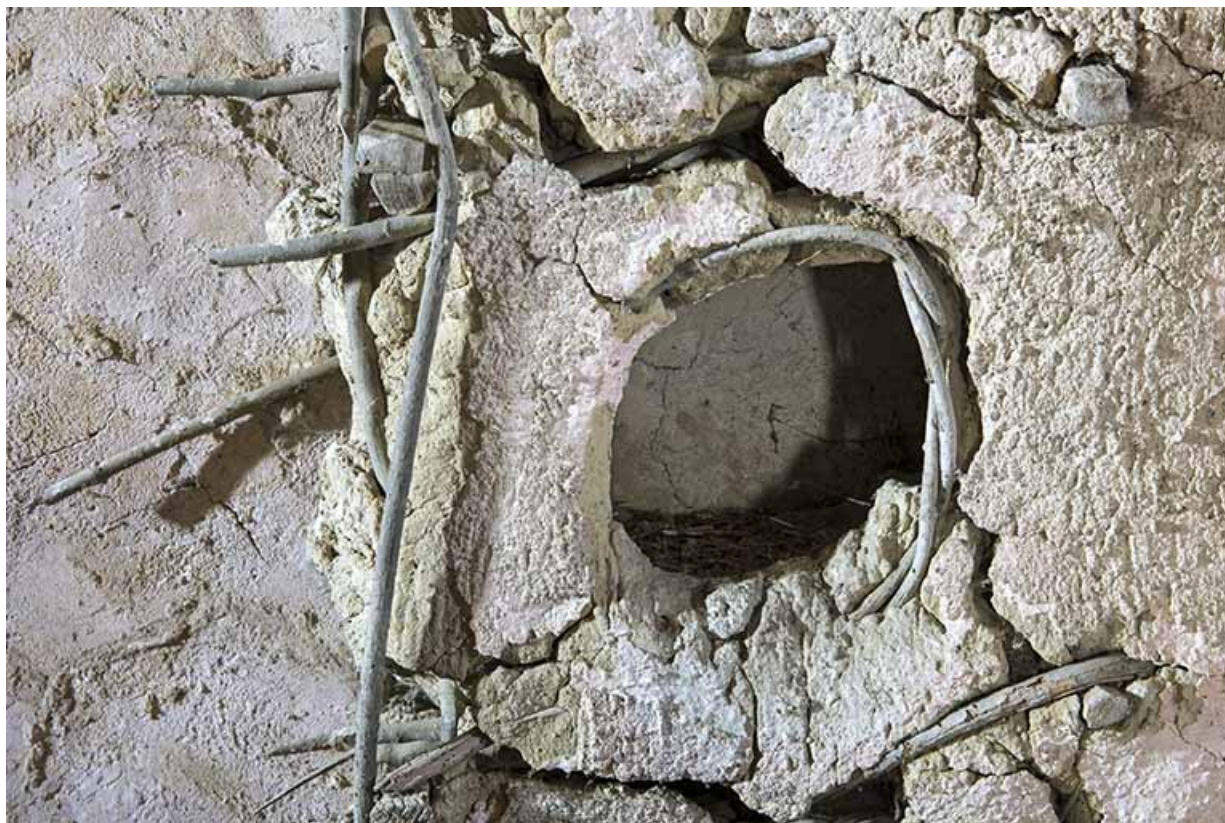
N° de l'illustration : 20167000610NUC4A

Détail d'un boulin.
