## PRESBYTÈRE

Bourgogne-Franche-Comté, Haute-Saône  
Cendrecourt  
2 impasse de l'Eglise

Dossier IA70001087 réalisé en 2018 revu en  
2019

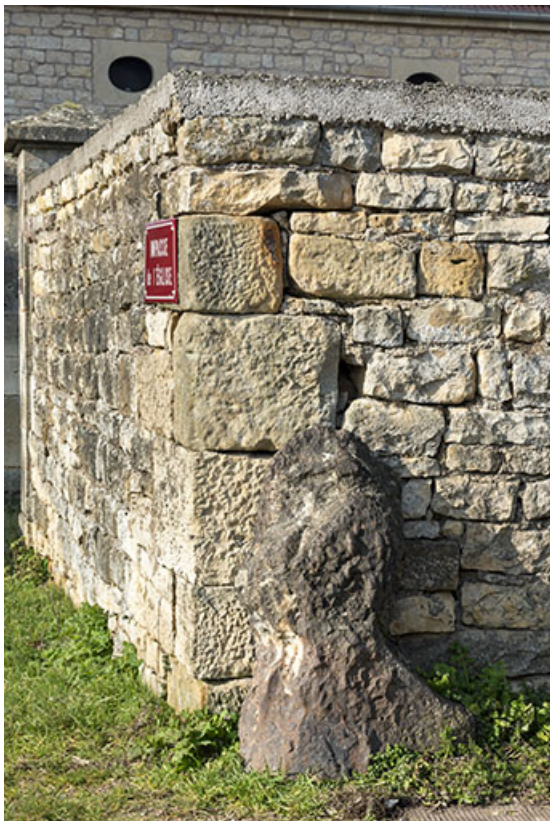
**Résidu de la dernière coulée de la fonderie -selon la tradition locale-, à l'angle sud-est de l'enceinte de l'ancien presbytère.**  
70, Cendrecourt, 2 impasse de l'Eglise

Derrière un mur d'enceinte, l'ensemble occupe l'angle de l'îlot formé par l'impasse de l'église et la rue Maladière (rue du Jardiney). Le portail principal (porte flamande et porte piétonnière) donne au sud et une seconde porte (à deux battants) est ouverte dans le mur d'enceinte à l'ouest. A l'angle extérieur sud-est du mur d'enceinte, un résidu de fonderie a été déposée, attestant de l'ancienne activité sidérurgique locale.
