## PRESBYTÈRE

Bourgogne-Franche-Comté, Haute-Saône  
Cendrecourt  
2 impasse de l'Eglise

Dossier IA70001087 réalisé en 2018 revu en  
2019

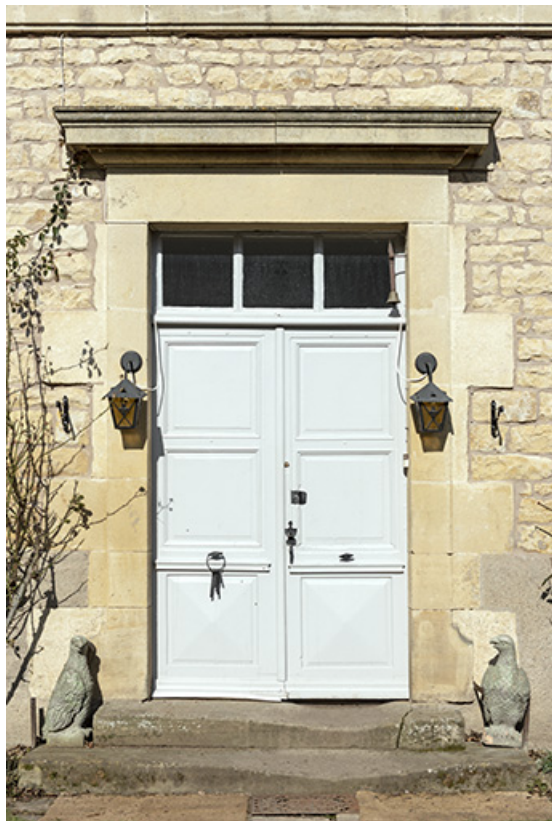
N° de l'illustration : 20197000271NUC4A

**Vue de détail de la porte d'entrée sur la façade antérieure.**

Le logis de forme carrée, sur une cave voutée, est édifié en moellons de calcaire dont l'enduit a été retiré (en 2011). Il présente sa façade principale au sud : deux baies avec contrevents au rez-de-chaussée surmontée de linteaux droits encadrent la porte d'entrée (encadrement en pierre, surmontée d'une corniche) Un bandeau règne entre les deux étages. L'étage comporte trois baies avec contrevents sur les deux façades. Un grenier est aménagé auquel deux baies dans les pignons donnent le jour. Les pignons sont percés de deux baies en rez-de-chaussée, deux à l'étage, deux –de forme carré– pour les combles. La façade arrière est organisée autour de la porte centrale (elle aussi avec son encadrement de pierres surmontée d'une corniche) donnant accès à la cave sous l'escalier extérieur de pierre rachatant la hauteur du soubassement, à deux courtes volées parallèles à la façade.
