## FERME

Bourgogne-Franche-Comté, Saône-et-Loire  
Poullans  
4 rue Basse

Dossier IA71001053 réalisé en 2005

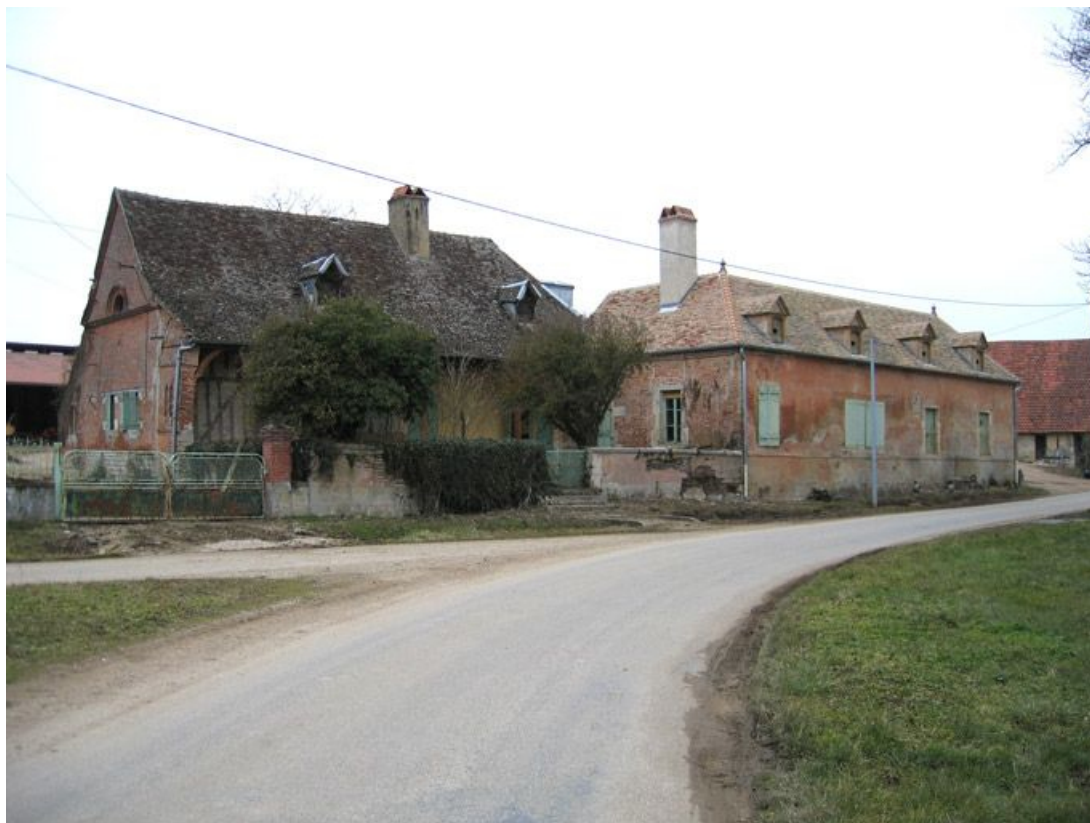
N° de l'illustration : 20057102469NUCA

**Vue d'ensemble de la façade.**

Ferme implantée parallèlement à la route, composée d'une grosse maison d'habitation en retrait, d'un bâtiment des dépendances en bordure de route accolé à son angle antérieur droit, et d'autres dépendances en retour d'équerre à l'arrière face au petit pan (à droite) de la maison. Maison en pan de bois à poteaux rapprochés à remplissage de brique. Pierre au petit pan. Mur pignon et adjonctions tout le long du mur postérieur (four, à gauche) en brique sur pierre. Galerie plafonnée sur poteaux de bois en façade. Ouverture sur la pièce centrale avec escalier d'accès au grenier en entrant à gauche et "chambre à lait" à l'arrière. A gauche deux chambres surélevées sur la cave accessible en façade. Une grande pièce à droite communiquant avec le bâtiment des dépendances. Deux baies jumelées identiques percées dans l'avancée du mur pignon (vitraux) et en façade au niveau de l'escalier. Deux lucarnes sur le versant. Le bâtiment des dépendances, en brique à encadrements de baie en pierre, semble une habitation depuis la rue car il présente quatre fenêtres surmontées de quatre lucarnes (continuité entre le bandeau sous les fenêtres et la tablette du mur de clôture en brique devant la maison). Mais côté cour on voit une grange au centre (porte plein cintre) flanquée à gauche d'une étable et à droite d'un passage large (bouché) pratiqué de part en part à l'origine pour un accès direct depuis la rue. La porte de grange est surmontée d'une porte passante, sorte de porte gerbière. Deux épis de faîtage en terre cuite. Les petites dépendances adossées au mur de clôture (côté droit), sous appentis, incluent un colombier de plan carré. Corniche à trois rangs sur toutes les dépendances.
