FERME

Bourgogne-Franche-Comté, Saône-et-Loire
Purlans
4 rue Basse

Dossier IA71001053 réalisé en 2005

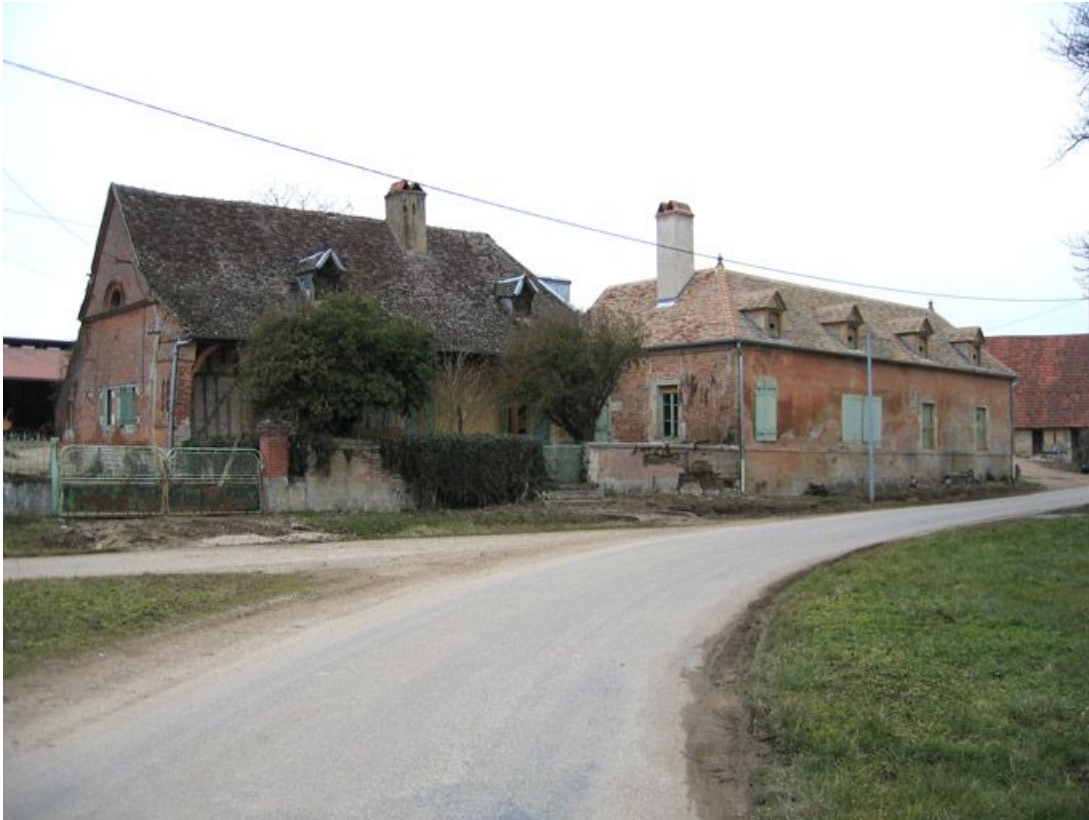
N° de l'illustration : 20057102469NUCA

Vue d'ensemble de la façade.

Ferme implantée parallèlement à la route, composée d'une grosse maison d'habitation en retrait, d'un bâtiment des dépendances en bordure de route accolé à son angle antérieur droit, et d'autres dépendances en retour d'équerre à l'arrière face au petit pan (à droite) de la maison. Maison en pan de bois à poteaux rapprochés à remplissage de brique. Pierre au petit pan. Mur pignon et adjonctions tout le long du mur postérieur (four, à gauche) en brique sur pierre. Galerie plafonnée sur poteaux de bois en façade. Ouverture sur la pièce centrale avec escalier d'accès au grenier en entrant à gauche et "chambre à lait" à l'arrière. A gauche deux chambres surélevées sur la cave accessible en façade. Une grande pièce à droite communiquant avec le bâtiment des dépendances. Deux baies jumelées identiques percées dans l'avancée du mur pignon (vitraux) et en façade au niveau de l'escalier. Deux lucarnes sur le versant. Le bâtiment des dépendances, en brique à encadrements de baie en pierre, semble une habitation depuis la rue car il présente quatre fenêtres surmontées de quatre lucarnes (continuité entre le bandeau sous les fenêtres et la tablette du mur de clôture en brique devant la maison). Mais côté cour on voit une grange au centre (porte plein cintre) flanquée à gauche d'une étable et à droite d'un passage large (bouché) pratiqué de part en part à l'origine pour un accès direct depuis la rue. La porte de grange est surmontée d'une porte passante, sorte de porte gerbière. Deux épis de faîtage en terre cuite. Les petites dépendances adossées au mur de clôture (côté droit), sous appentis, incluent un colombier de plan carré. Corniche à trois rangs sur toutes les dépendances.
