## FERME

Bourgogne-Franche-Comté, Saône-et-Loire  
Charette-Varennes  
14, 16 route de Chalon

Dossier IA71001061 réalisé en 2005

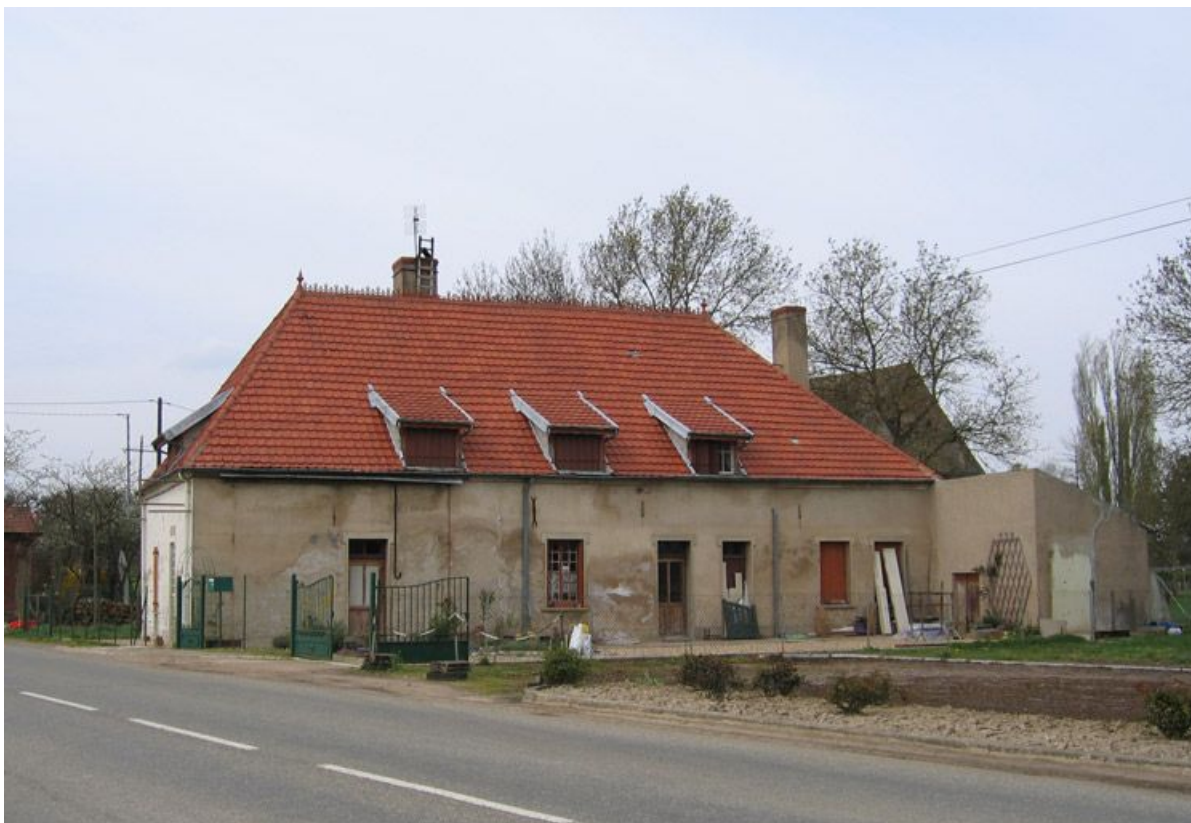
N° de l'illustration : 20057102476NUCA

**Vue d'ensemble de la façade de l'habitation.**

Ferme implantée sur les deux côtés d'une cour ouverte sur la route : maison perpendiculaire à celle-ci et bâtiment des dépendances à sa gauche, parallèle à la route, en retrait. Maison à haut comble, appuis de fenêtre en pierre moulurées, corniche à trois rangs de brique, mais toute enduite et très remaniée. Bâtiment des dépendances constitué d'une grange flanquée de deux étables, d'un pigeonnier (ouvrant au sud) accolé dans l'angle antérieur gauche et d'un toit à porcs dans son alignement, au pignon gauche (surmonté d'un pailler sous appentis sur poteaux de bois). Très haut surcroît, brique sur soubassement de pierre, linteau de pierre aux étables, corniche à modillons, jours circulaires aux pignons, tuiles plates. Les séparations du toit à porcs sont constituées d'une unique et épaisse dalle de pierre dressée. Un vestige d'épi de faîtage métallique sur le pigeonnier.

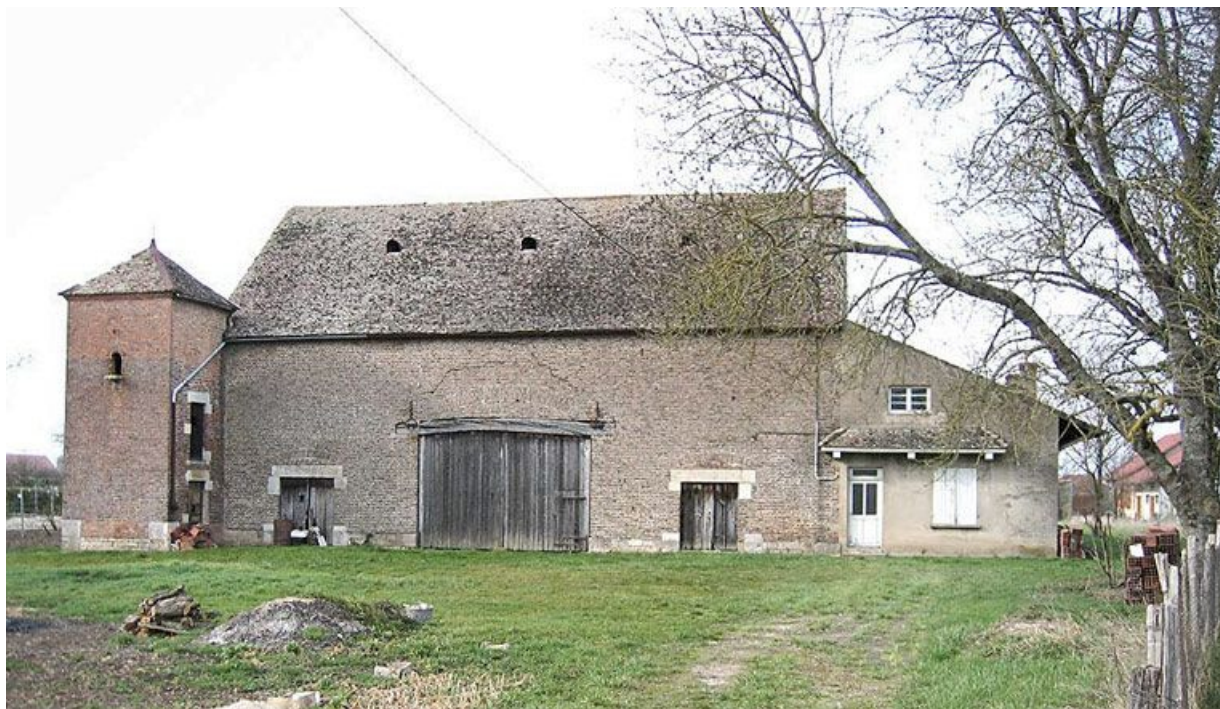
N° de l'illustration : 20057102475NUCA

**Vue d'ensemble de la façade du bâtiment des dépendances.**

Ferme ayant appartenu à des soeurs à l'origine, selon la tradition orale. Sur le cadastre ancien de 1830, la maison et le bâtiment des dépendances étaient en vis-à-vis. L'actuel bâtiment des dépendances a remplacé le précédent en 1850 (date portée en briques débordantes au pignon droit) sur le troisième côté de la cour, donc perpendiculairement à la maison. Au 20ème siècle, la maison a hébergé un café-restaurant-tabac-épicerie. C'est de cette époque que datent les ouvertures dans la toiture et sans doute aussi l'extension sous appentis au pignon droit du bâtiment des dépendances.
