## FERME

Bourgogne-Franche-Comté, Saône-et-Loire  
 Frontenard

Dossier IA71001074 réalisé en 2005

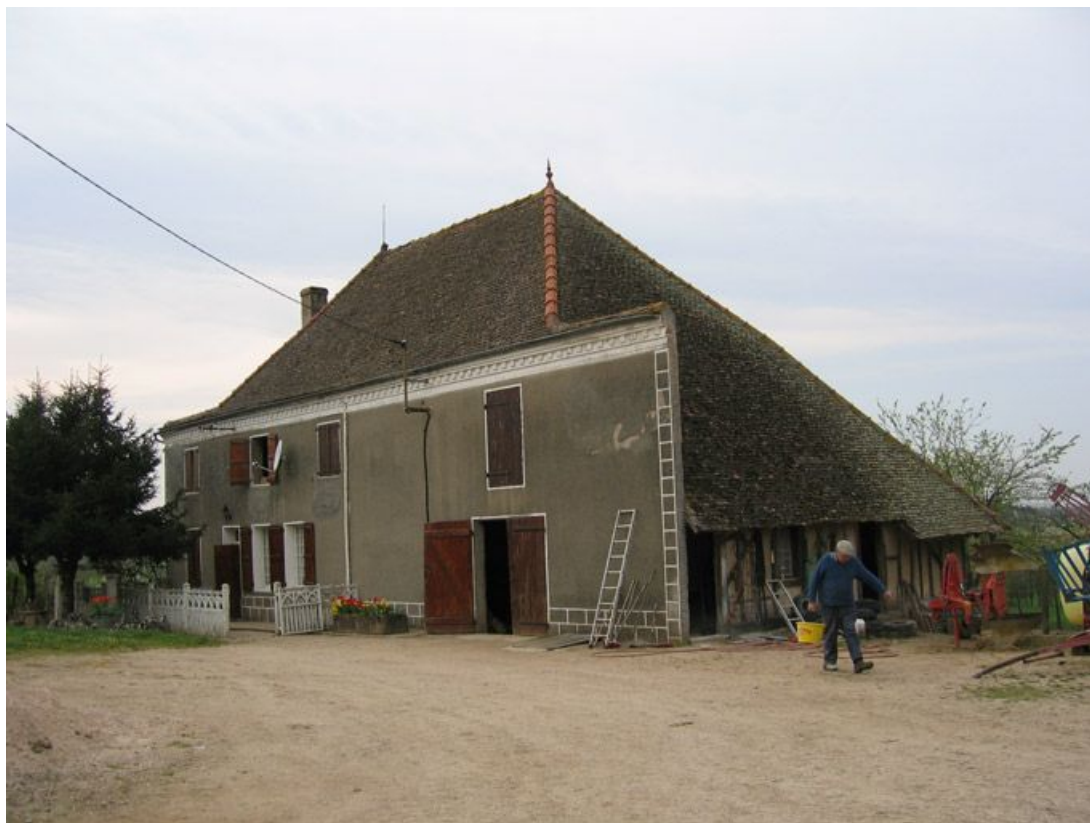
N° de l'illustration : 20057102489NUCA

**Vue d'ensemble de la façade.**
