## FERME

Bourgogne-Franche-Comté, Saône-et-Loire  
Frontenard

Dossier IA71001078 réalisé en 2005

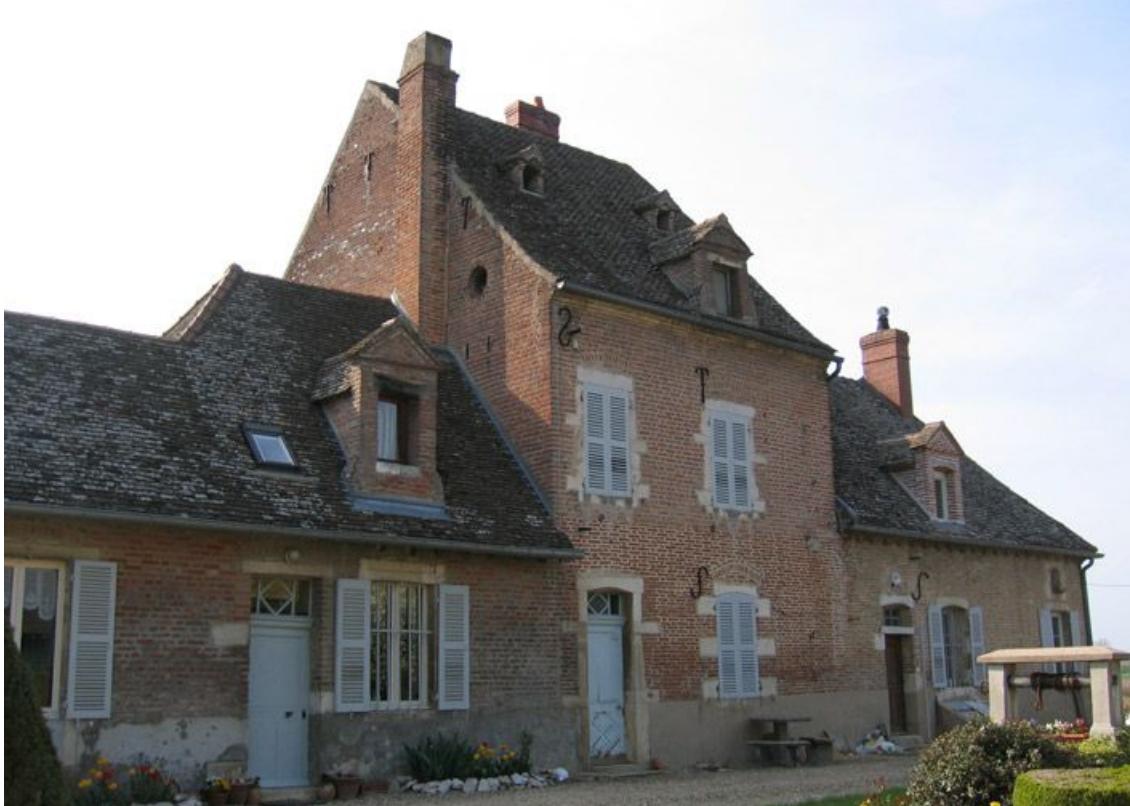
N° de l'illustration : 20057102494NUCA

**Vue d'ensemble de la façade.**

Ferme constituée de trois logis accolés perpendiculairement à la route et d'un bâtiment des dépendances implanté parallèlement à la route, en retrait. Logis en brique apparente, jours circulaires aux pignons, encadrements de baie en pierre à arcs de décharge, linteaux rectilignes et segmentaires délardés et lucarne médiane sur le versant. Le logis central a un étage, deux petites lucarnes au-dessus de la principale, deux pignons et une corniche à trois rangs. Logis de droite sur cave, pigeonnier ouvrant à l'est au grenier, corniche à modillons et croupe à droite. Logis de gauche à croupe sur laquelle se sont greffés des appentis et un pignon. Bâtiment des dépendances constitué d'une étable flanquée d'un four à gauche et d'une grange et d'un toit à porcs à droite. Il est en pan de bois sur "murot" de brique entièrement enduit sauf aux pignons. Auvent sur aisseliers interrompu au droit de la porte charretière. Tuiles mécaniques seulement sur le versant postérieur. Puits circulaire maçonné à superstructure à rouleau devant le logis central.
