FERME ; MAGASIN DE COMMERCE ; DÉBIT DE BOISSON ; MOULIN À FARINE

Bourgogne-Franche-Comté, Saône-et-Loire
Frontenard

Dossier IA71001080 réalisé en 2005

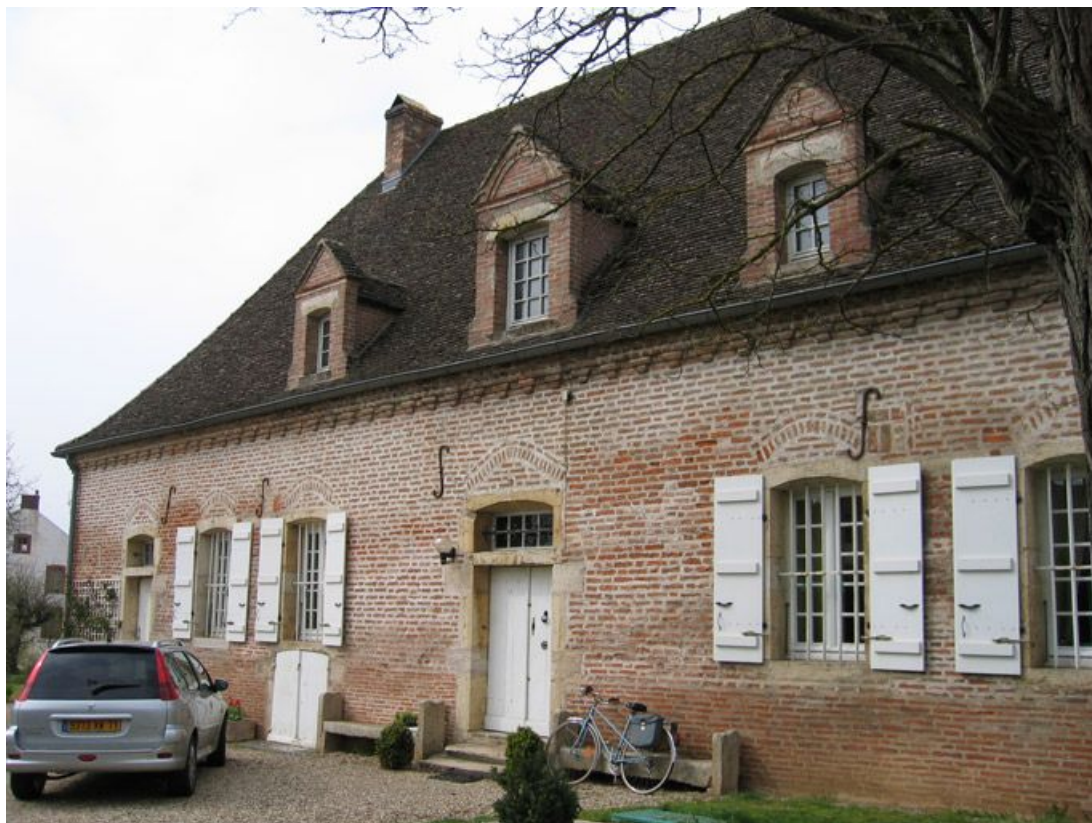
N° de l'illustration : 20057102498NUCA

Vue d'ensemble de la façade de l'habitation.

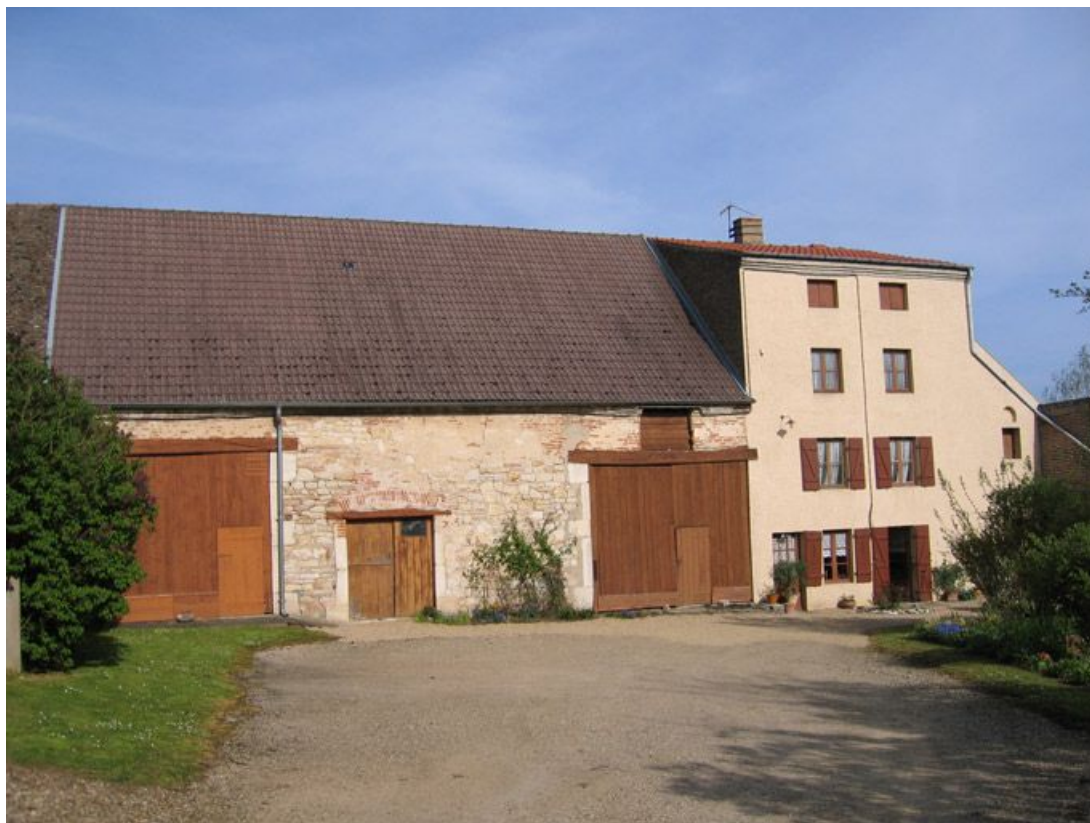
N° de l'illustration : 20057102497NUCA

Vue d'ensemble de la façade du bâtiment des dépendances.
