MOULIN

Bourgogne-Franche-Comté, Saône-et-Loire
Dampierre-en-Bresse
Grange - 7 route de Grange

Dossier IA71001122 réalisé en 2005

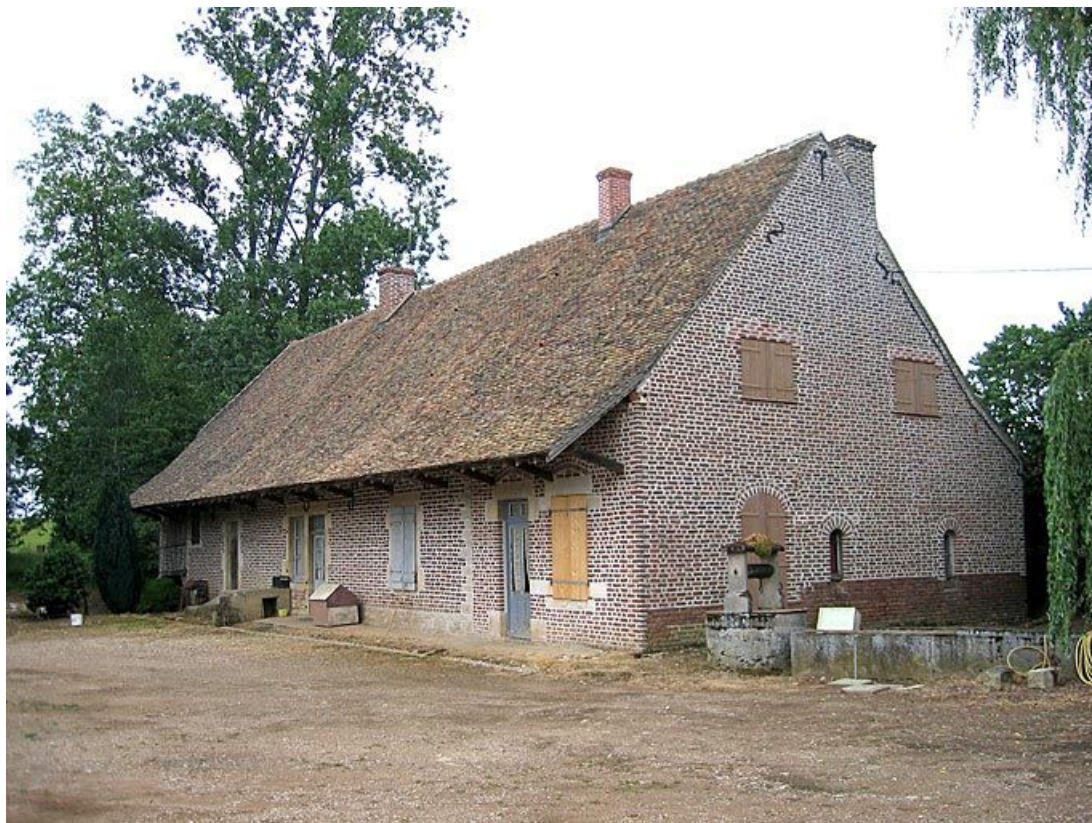
N° de l'illustration : 20057102534NUCA

Vue d'ensemble de la façade de 3/4 droit.

Moulin constitué d'un long bâtiment en bordure de route : l'eau passe sous l'extrémité gauche et le logis est à droite. Bief aménagé à partir d'un étang situé perpendiculairement, de l'autre côté de la route. Bâtiment des dépendances en vis-à-vis, long toit à porcs-poulailler sur sa gauche fermant un côté de la cour, four sur le quatrième côté. Partie gauche du moulin en pan de bois à chevrons, sur piliers de brique à contreforts à gauche et soubassement de pierre à droite. Entre les piliers : trois axes pour les roues actionnant les trois meules. Demi-croupe. Logis en brique, encadrements de baie, chaînage d'angle et soubassement en pierre. Auvent sur aisseliers en façades, sol du "sevron" en carrons. Pignon à droite. Tuile plate. Bâtiment des dépendances en pierre (matériau aggloméré et brique au surcroît) constitué de deux granges et de trois étables (celle des chevaux à l'extrémité droite). Fenêtres en brique. Aérations en forme de losange sur les étables. Cloisons en pierre mais tiers supérieur en brique. Une étable à vaches laitières en matériau aggloméré, un peu plus haute, accolée à sa gauche. Auvent sur aisseliers en façade. Pignons et tuile mécanique. Toit à (6) porcs et poulailler, en matériau aggloméré. Four en brique et en pan de bois à chevrons sur "murot" de pierre, couvert de tuile plate. Puits circulaire en ciment à superstructure à rouleau dans l'angle antérieur droit de la maison.

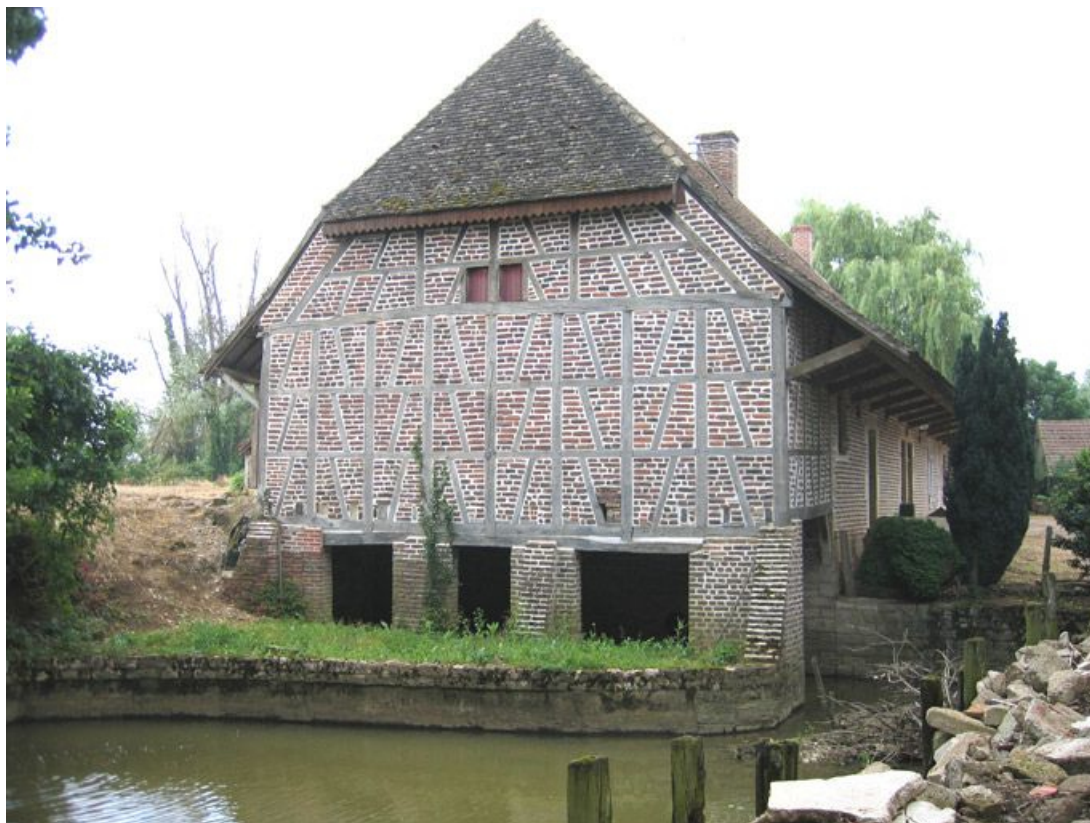
N° de l'illustration : 20057102535NUCA

Vue d'ensemble de 3/4 gauche.
