MOULIN

Bourgogne-Franche-Comté, Saône-et-Loire
Dampierre-en-Bresse
Grange - 7 route de Grange

Dossier IA71001122 réalisé en 2005

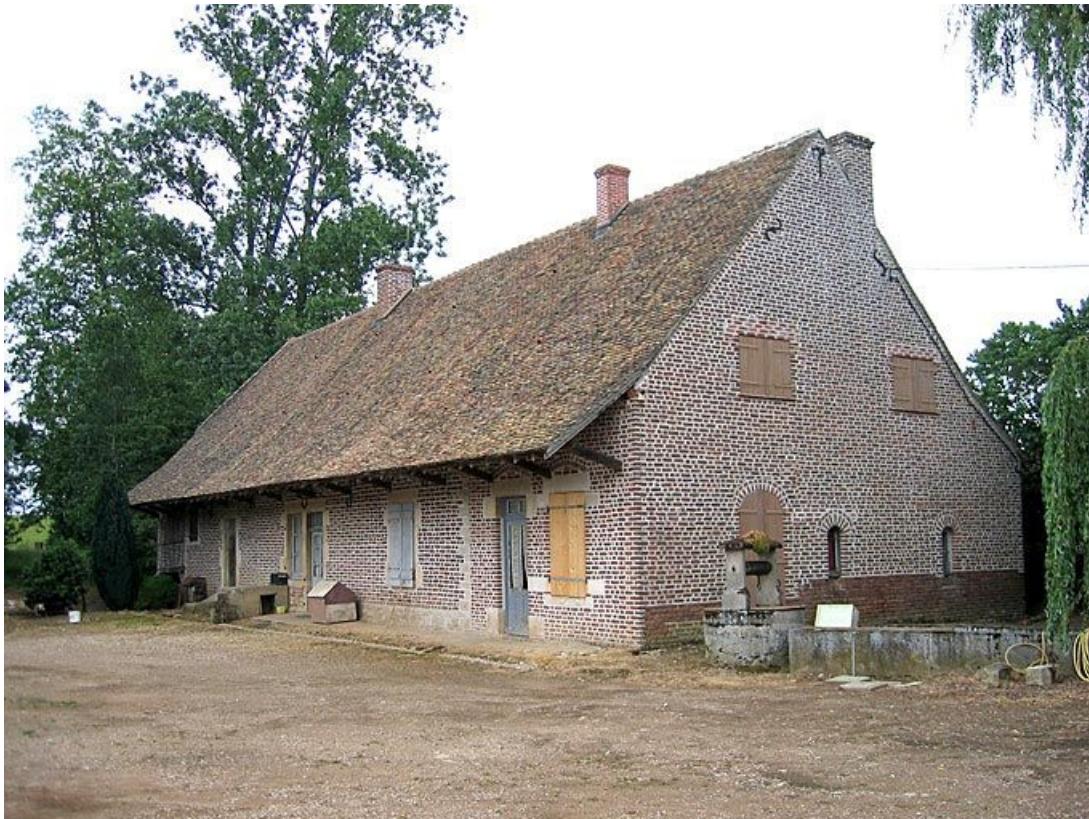
N° de l'illustration : 20057102534NUCA

Vue d'ensemble de la façade de 3/4 droit.

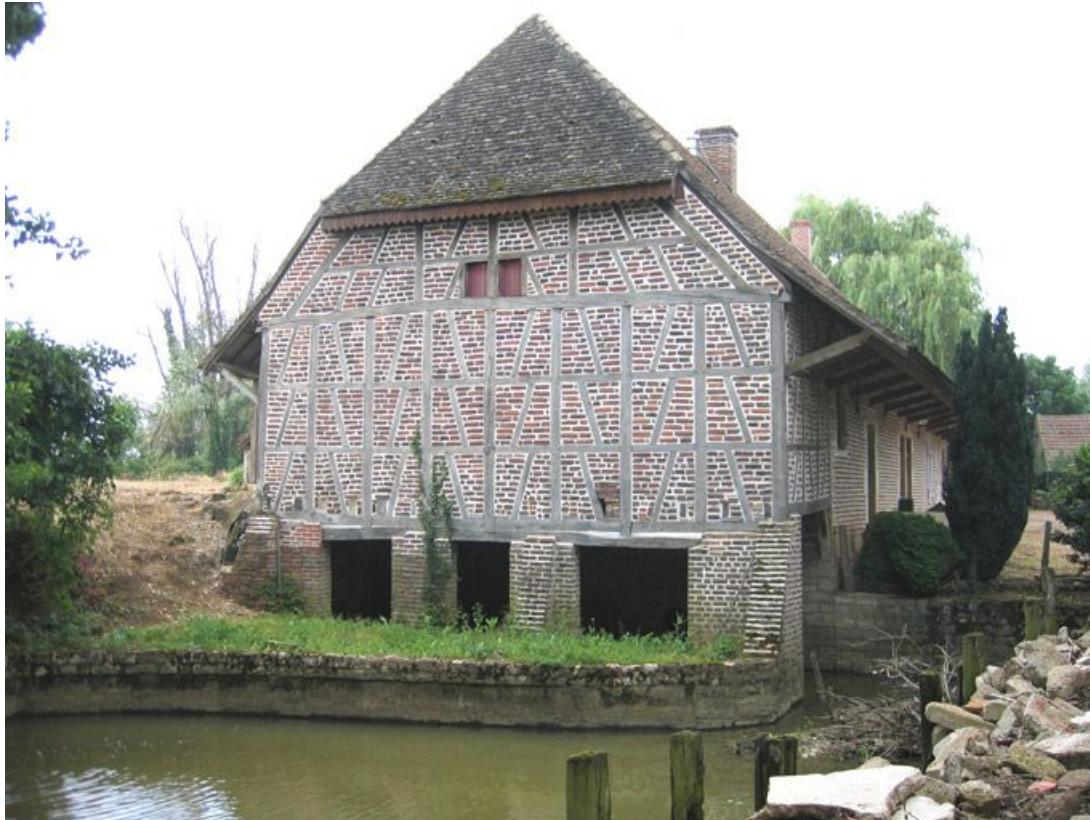
N° de l'illustration : 20057102535NUCA

Vue d'ensemble de 3/4 gauche.
