## FERME

Bourgogne-Franche-Comté, Saône-et-Loire  
Montret  
les Cadoles

Dossier IA71001180 réalisé en 2005

Auteur(s) : Gaëlle Prost

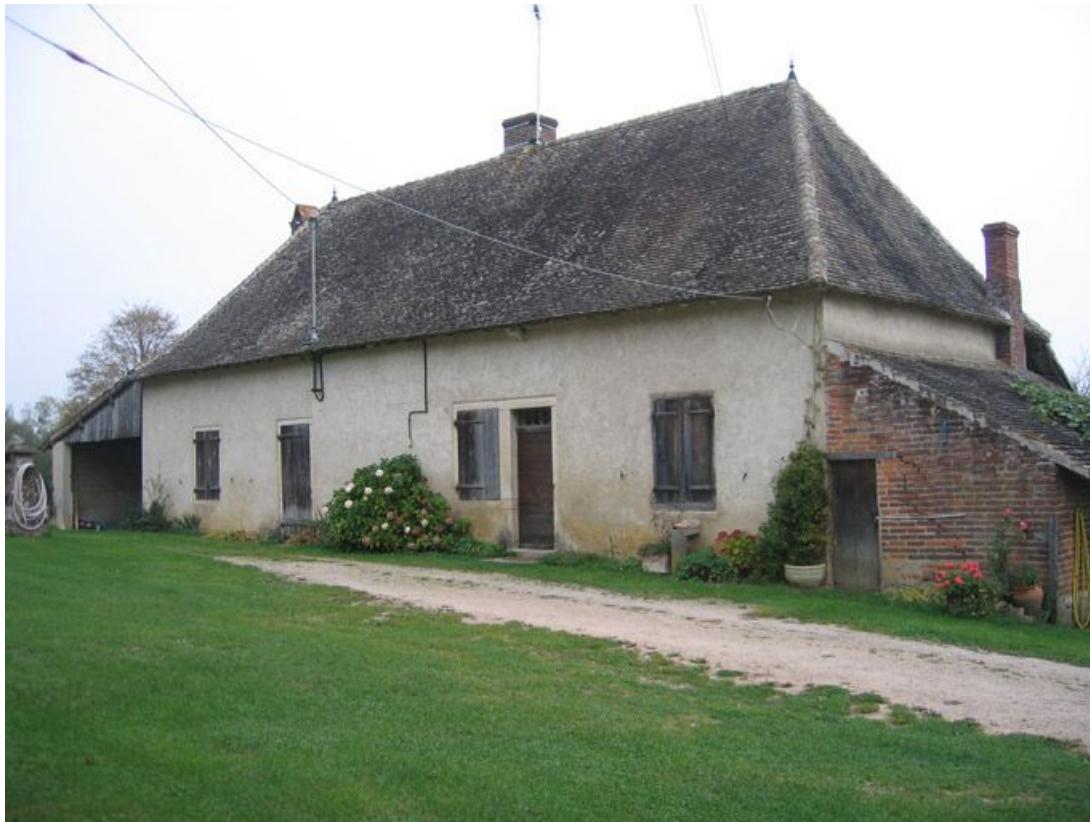
N° de l'illustration : 20057102582NUCA

**Vue d'ensemble de la façade de l'habitation.**

Ferme implantée perpendiculairement à la route, le bâtiment des dépendances sur la gauche et la maison sur la droite, en vis-à-vis. Les deux bâtiments sont enduits. Maison en brique (?) à encadrements de baie en pierre, possédant une cheminée centrale et une à chaque petit pan (celle de gauche sert au four en brique sur soubassement de pierre sous appentis au petit pan droit). Galerie sur la façade postérieure soutenue par des poteaux de bois sur dés de pierre. Escalier du grenier sur la droite de cette façade, parallèle à celle-ci. Une porte cloutée sur chaque façade. Celle de la façade postérieure présente un losange en bois dans sa fenêtre d'imposte. Toit très légèrement débordant couvert de tuiles plates. Bâtiment des dépendances en pan de bois à chevrons à remplissage de brique (crue sur la façade postérieure) sur soubassement de brique. Il est constitué d'une étable flanquée d'une grange et d'un atelier à gauche, et d'une grange et d'une étable à droite. Un toit à porcs à gauche et un poulailleur à droite, sous appentis en tuiles mureuses. Entrée de cave au milieu de la façade. Auvent sur aisseliers régnant interrompu au droit des portes charretières, percées d'une porte piétonne. Deux épis de faîtage métalliques sur chaque bâtiment. Puits circulaire en brique à margelle et superstructure à rouleau en pierre, situé devant la maison, l'abreuvoir lui étant accolé.

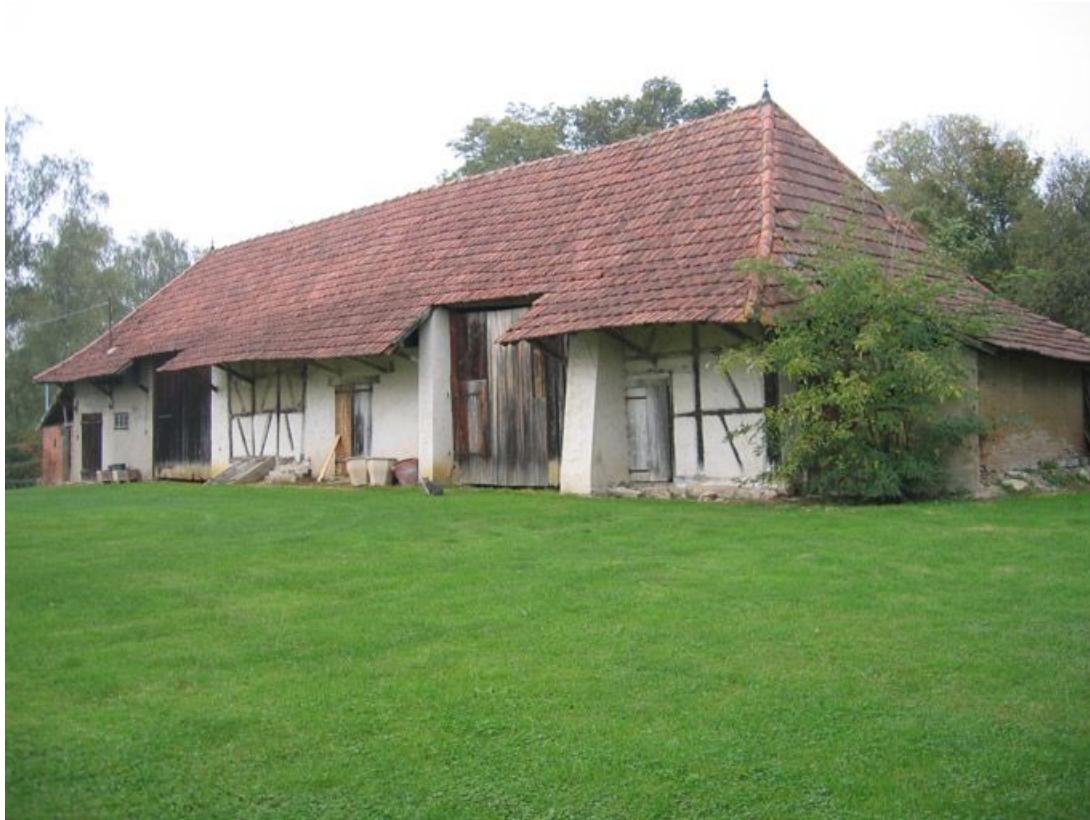
N° de l'illustration : 20057102581NUCA

**Vue d'ensemble de la façade du bâtiment des dépendances.**

Seul le bâtiment des dépendances et un four détruit aujourd'hui figurent sur le cadastre ancien. Le bâtiment des dépendances remonte à la fin du 18ème siècle ou au début du 19ème siècle, comme en témoigne son type de pan de bois. A cette époque il devait également contenir le logis, ce que prouve l'entrée de cave en façade. La maison date de 1855 comme l'indique la date en bois appliquée sur la vitre de la fenêtre d'imposte de la porte principale. C'est sans doute lors de sa construction que le logis du bâtiment d'origine a été remplacé par une grange et une étable supplémentaires. Le tiers gauche de la façade postérieure du bâtiment des dépendances a été repris en matériaux agglomérés. Un abri sous appentis en matériaux agglomérés a été ajouté au petit pan gauche de la maison.
