FERME, ACTUELLEMENT MAISON

Bourgogne-Franche-Comté, Saône-et-Loire
Simard

Dossier IA71001186 réalisé en 2005
Auteur(s) : Gaëlle Prost

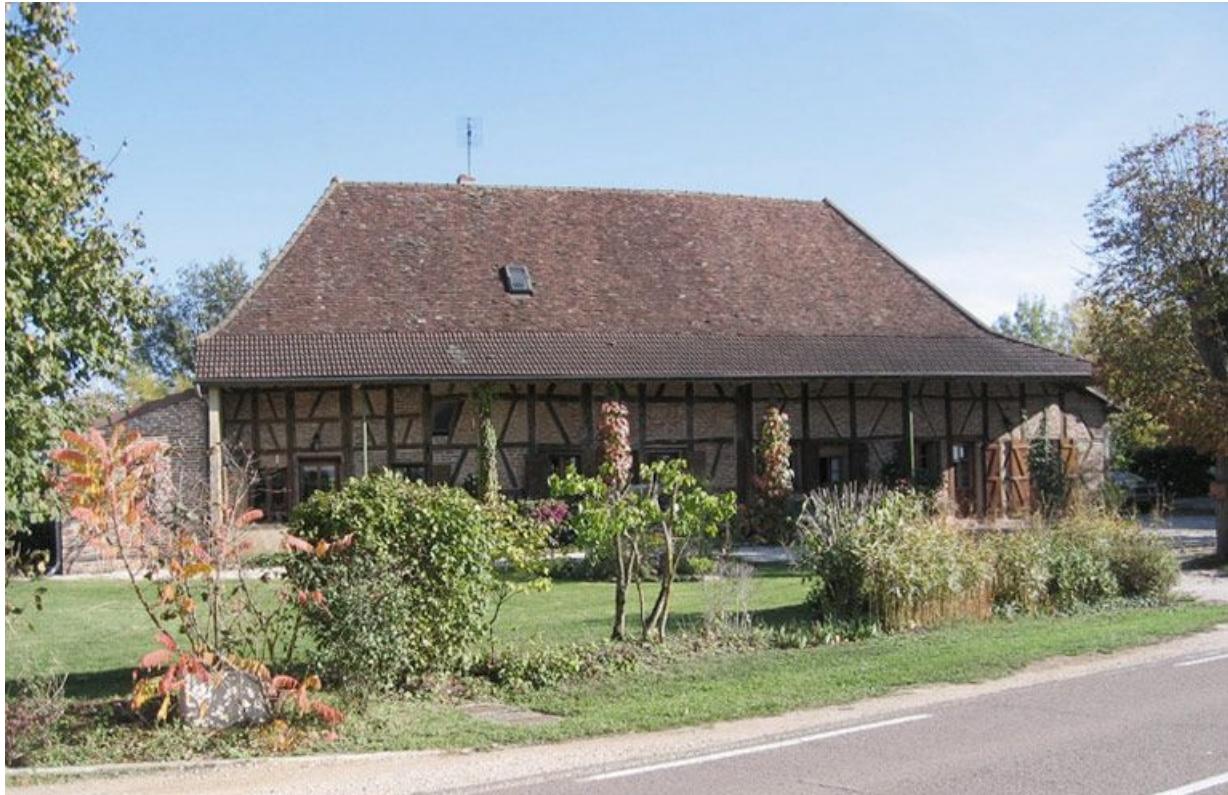
N° de l'illustration : 20057102587NUCA

Vue d'ensemble de la façade.

Maison implantée parallèlement à la route, en retrait. Elle est en pan de bois à remplissage de brique sur soubassement de brique. Elle est constituée d'une grande pièce (en pan de bois à "bâton-rompu") flanquée d'un réduit sur la droite, et d'une chambre sur la gauche (en pan de bois à chevrons). Un petit logement récent en pan de bois à chevrons flanke cet ensemble sur la droite. La cheminée de la chambre est large et en bois tandis que celle de la pièce principale est de style néo-classique (19ème siècle). La cave est située sous la chambre et accessible par l'appentis en brique accolé au petit pan gauche. De petits jours de terre circulaires en façade principale percés dans le soubassement sont protégés par une grilles en fer forgé. L'escalier du grenier d'origine est parallèle à la façade postérieure et situé au milieu. Le nouveau est à l'extrémité gauche de cette façade et prend appui contre le logement. Parquet à l'intérieur et tommettes au "sevron" antérieur. Auvent très débordant supporté par des poteaux métalliques en façades. Puits circulaire maçonné à superstructure à rouleau en pierre, situé entre la maison et la route, devant la partie la plus ancienne.
