FERME

Bourgogne-Franche-Comté, Saône-et-Loire
Simard
Les Bons Amis

Dossier IA71001188 réalisé en 2005
Auteur(s) : Gaëlle Prost

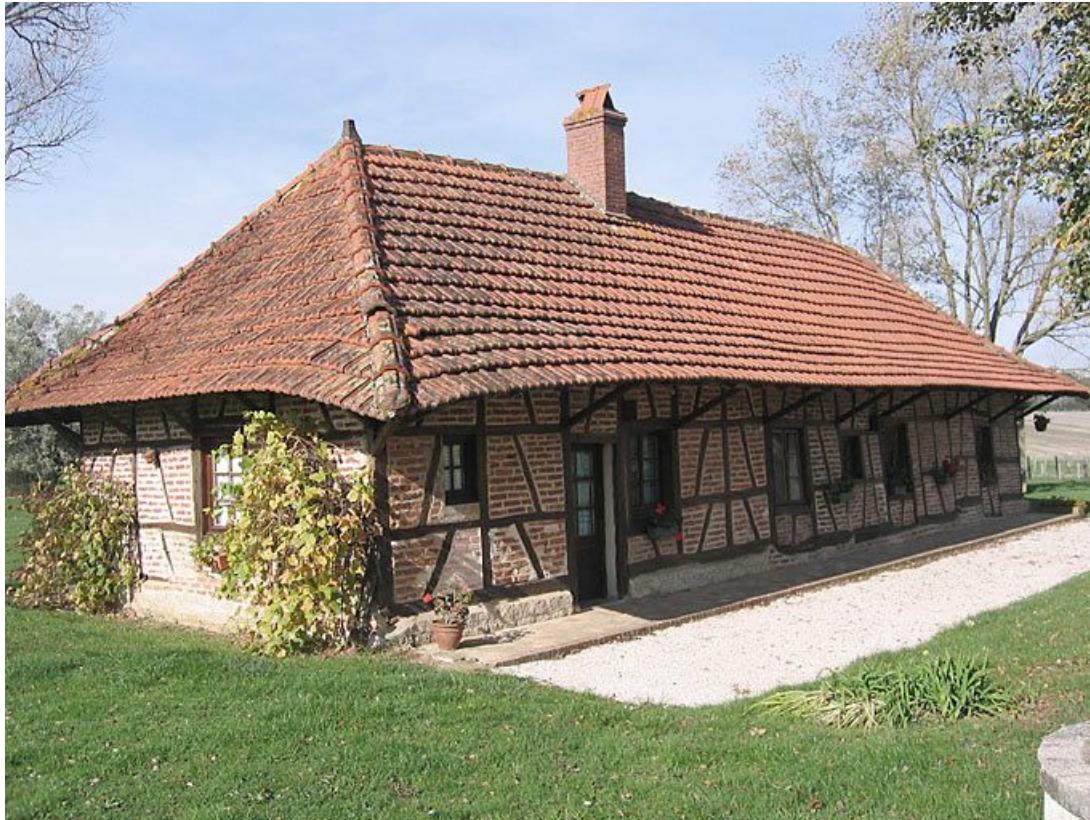
N° de l'illustration : 20057102590NUCA

Vue d'ensemble de l'habitation.

Ferme implantée perpendiculairement à la route : la maison sur la droite en retrait et le bâtiment des dépendances en vis-à-vis, en bordure de route. Maison en pan de bois à chevrons à remplissage de brique sur soubassement de brique (le quart gauche de la maison est sur pierre). Cheminée décalée du centre sur la gauche. Auvent sur aisseliers régnant. Le bâtiment des dépendances est en pan de bois orthogonal à remplissage de torchis pour la grange et l'étable à droite, et à remplissage de brique pour la remise à gauche. Soubassement en brique et pierre. Pignon (couvert d'un essentage de planches) à gauche et croupe à droite. Auvent sur aisseliers en façades et au petit pan, interrompu au droit de la porte charretière, percée d'une porte piétonne. Vestiges d'épis de faîtage métalliques sur les trois croupes. Puits circulaire maçonné à superstructure à rouleau en bois, situé face à la maison.

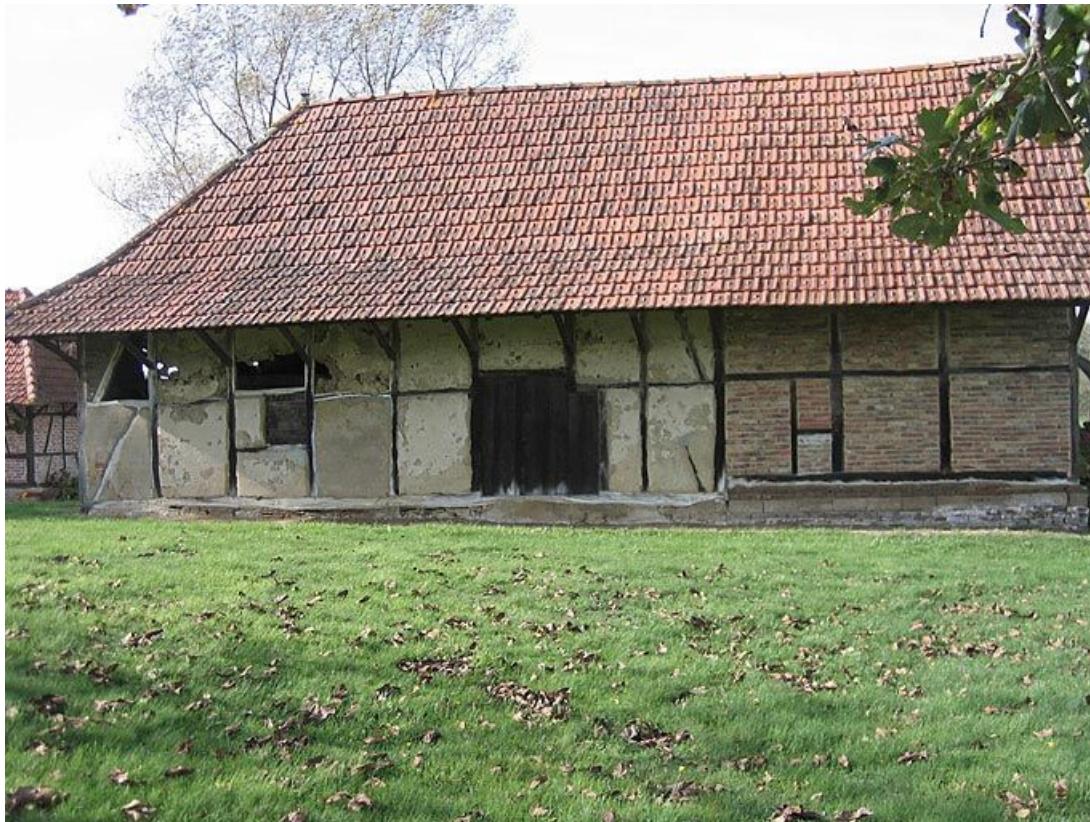
N° de l'illustration : 20057102589NUCA

Vue d'ensemble de la façade du bâtiment des dépendances.
