## FERME

Bourgogne-Franche-Comté, Saône-et-Loire  
Vérissey

Dossier IA71001194 réalisé en 2005

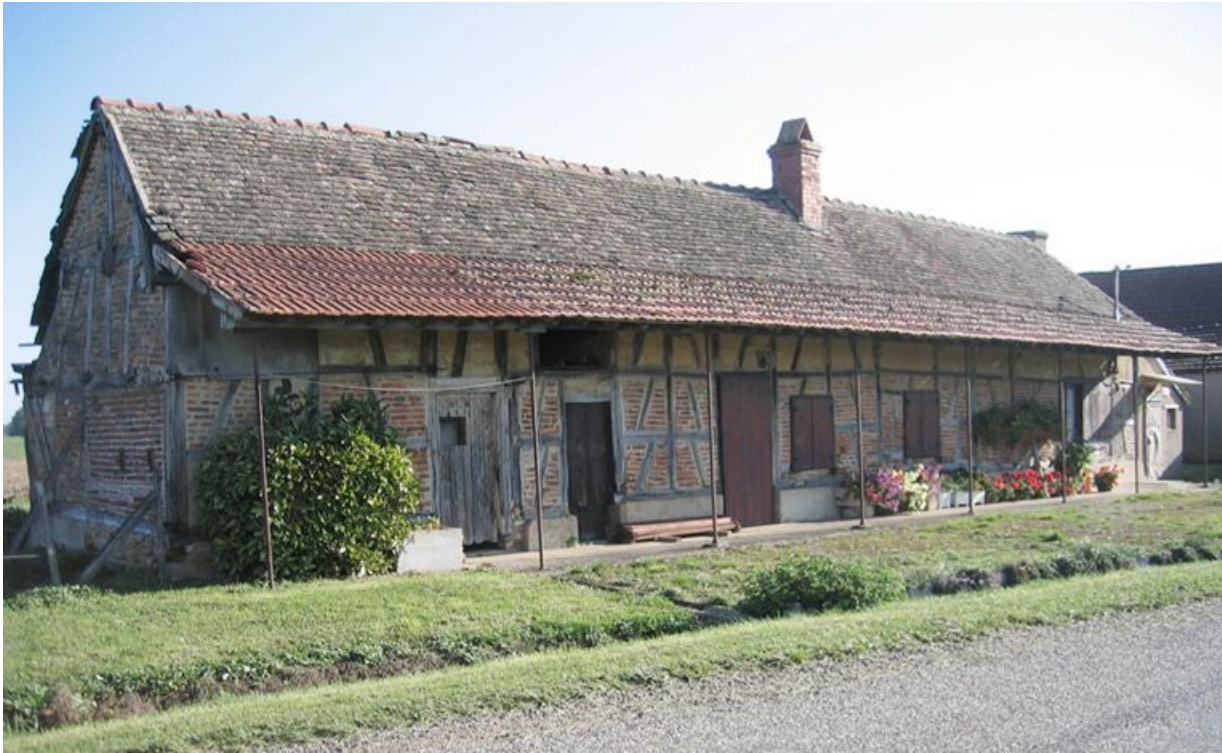
N° de l'illustration : 20057102597NUCA

Ferme implantée parallèlement à la route, en retrait. Elle est constituée d'un logis flanqué de deux étables à gauche, et d'un toit à porcs-poulailler sous appentis à droite. Pan de bois à chevrons à remplissage de brique (carreaux de matériaux agglomérés (?) au surcroît) sur soubassement de pierre enduit. Escalier du grenier perpendiculaire à la façade, situé entre le logis et les étables. Porte gerbière à l'aplomb d'une porte d'étable. Auvent sur aisseliers sur la façade postérieure et auvent très débordant (en tuile mécanique) sur poteaux métalliques sur la façade antérieure. Pignon à gauche et croupe à droite. Pompe à roue et abreuvoir face au logis, en bordure de route.

**Vue d'ensemble de la façade.**
