FERME

Bourgogne-Franche-Comté, Saône-et-Loire
Vérissey
les Gerbeaux

Dossier IA71001195 réalisé en 2005

Auteur(s) : Gaëlle Prost

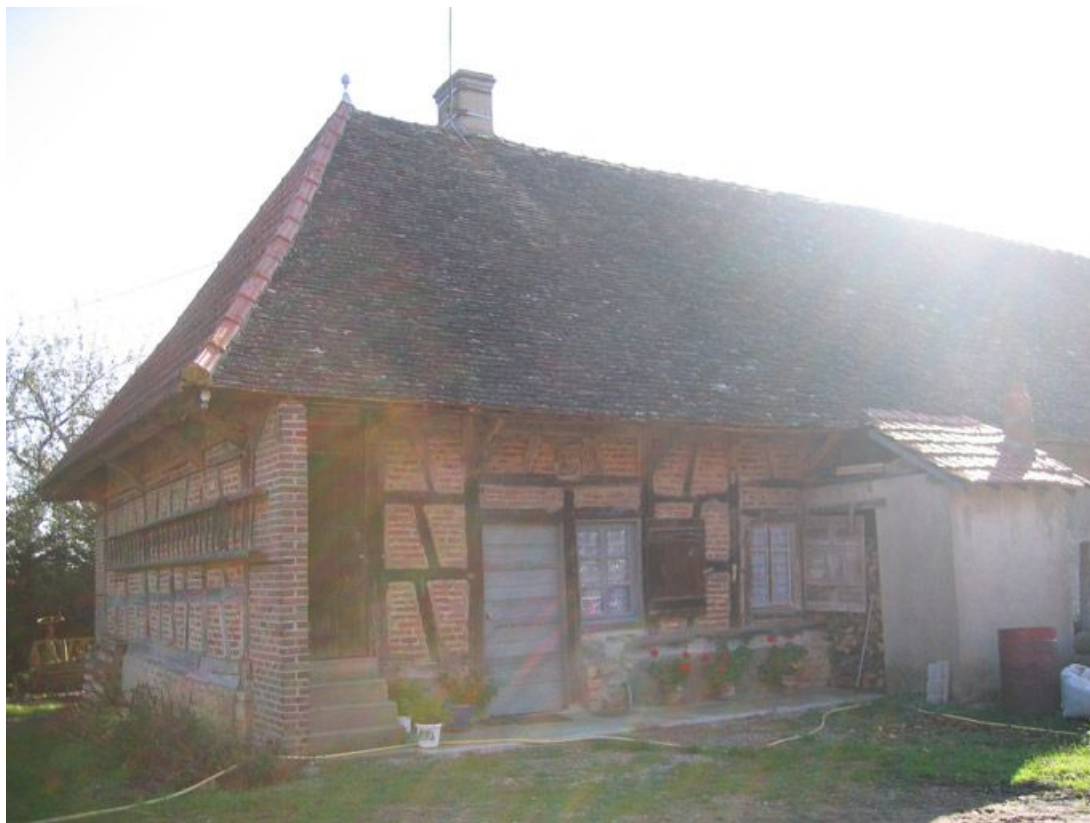
N° de l'illustration : 20057102599NUCA

Vue d'ensemble de la façade de l'habitation.

Ferme implantée perpendiculairement à la route, en retrait. Elle est constituée d'une grange flanquée d'un logis à gauche et de deux étables (dont une doublée d'un toit à porcs) à droite. Logis en pan de bois à chevrons à remplissage de brique sur haut soubassement de pierre. Les marques d'assemblage sont très visibles. Escalier du grenier perpendiculaire à la façade, situé à l'extrémité gauche. Accès à la cave à l'extrémité droite de la façade postérieure. Etables en brique sur soubassement de pierre. Portes gerbières à l'aplomb de celles des étables. Auvent sur aisseliers régissant. Epi de faîtage métallique sur la croupe du logis. Puits circulaire à rouleau maçonné situé dans l'angle antérieur gauche.

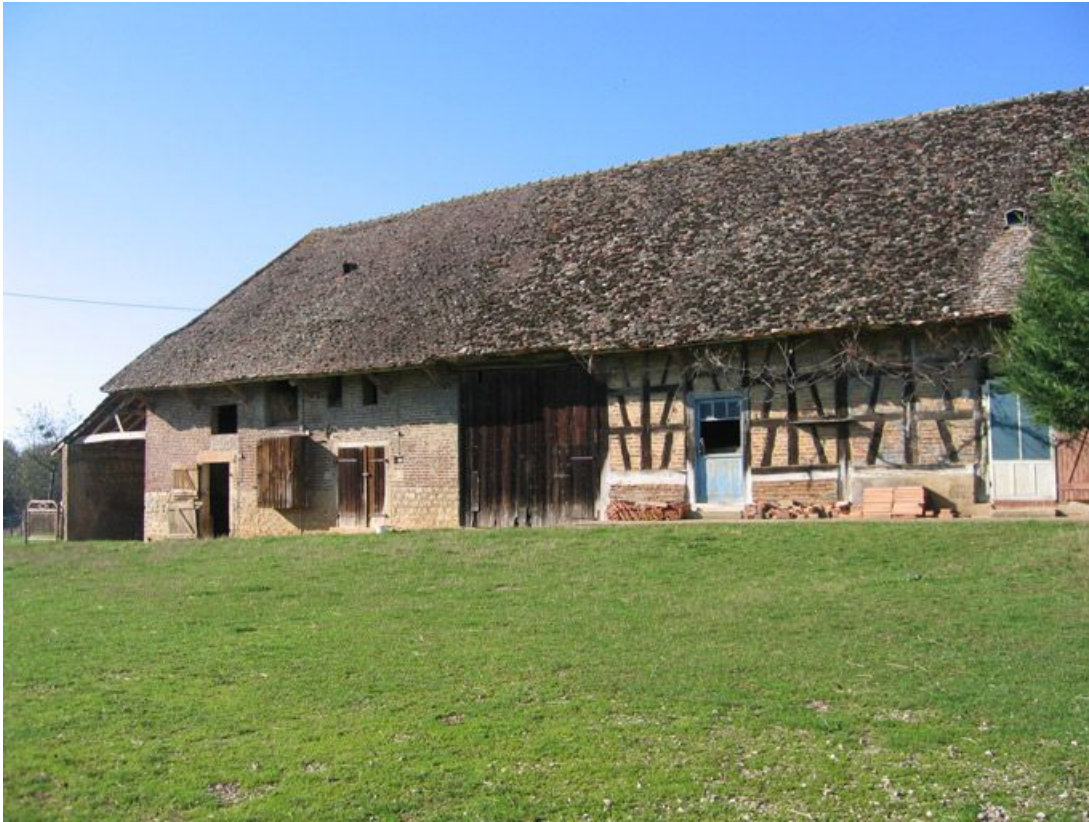
N° de l'illustration : 20057102598NUCA

Vue d'ensemble de la façade des dépendances.
