FERME

Bourgogne-Franche-Comté, Saône-et-Loire
Vérissey
les Gerbeaux

Dossier IA71001195 réalisé en 2005

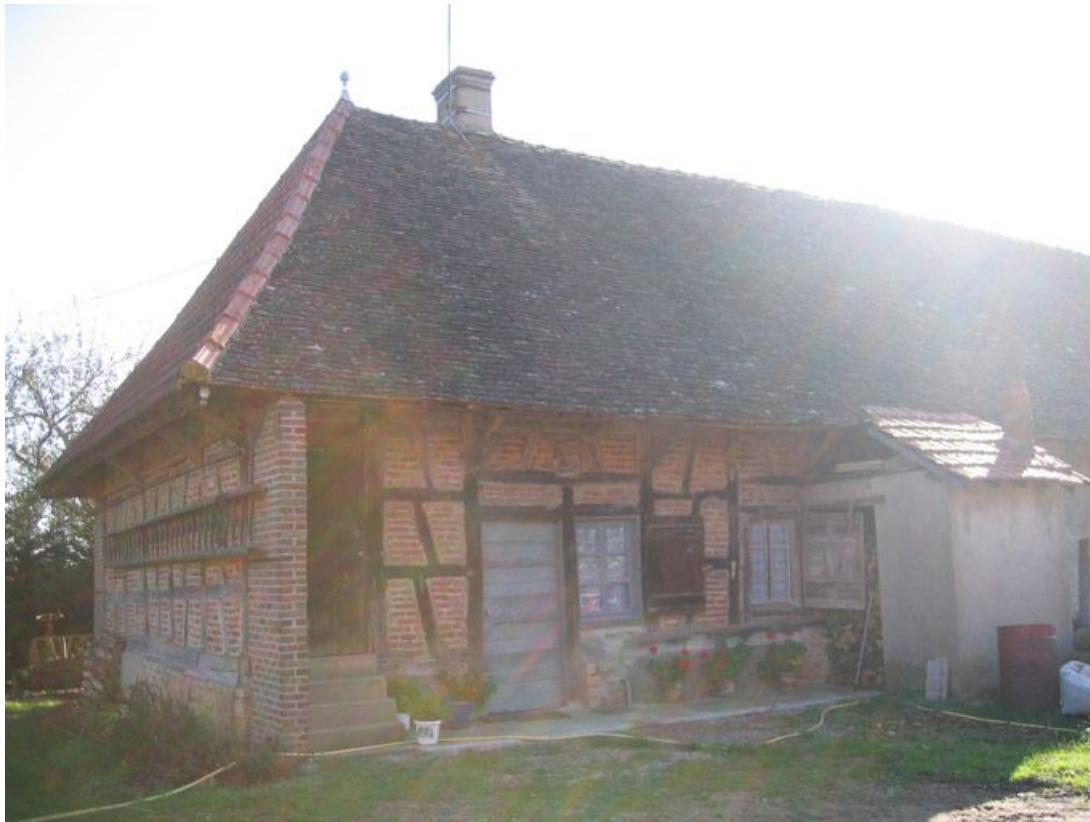
N° de l'illustration : 20057102599NUCA

Vue d'ensemble de la façade de l'habitation.

Ferme implantée perpendiculairement à la route, en retrait. Elle est constituée d'une grange flanquée d'un logis à gauche et de deux étables (dont une doublée d'un toit à porcs) à droite. Logis en pan de bois à chevrons à remplissage de brique sur haut soubassement de pierre. Les marques d'assemblage sont très visibles. Escalier du grenier perpendiculaire à la façade, situé à l'extrémité gauche. Accès à la cave à l'extrémité droite de la façade postérieure. Etables en brique sur soubassement de pierre. Portes gerbières à l'aplomb de celles des étables. Auvent sur aisseliers régnant. Epi de faîtage métallique sur la croupe du logis. Puits circulaire à rouleau maçonné situé dans l'angle antérieur gauche.

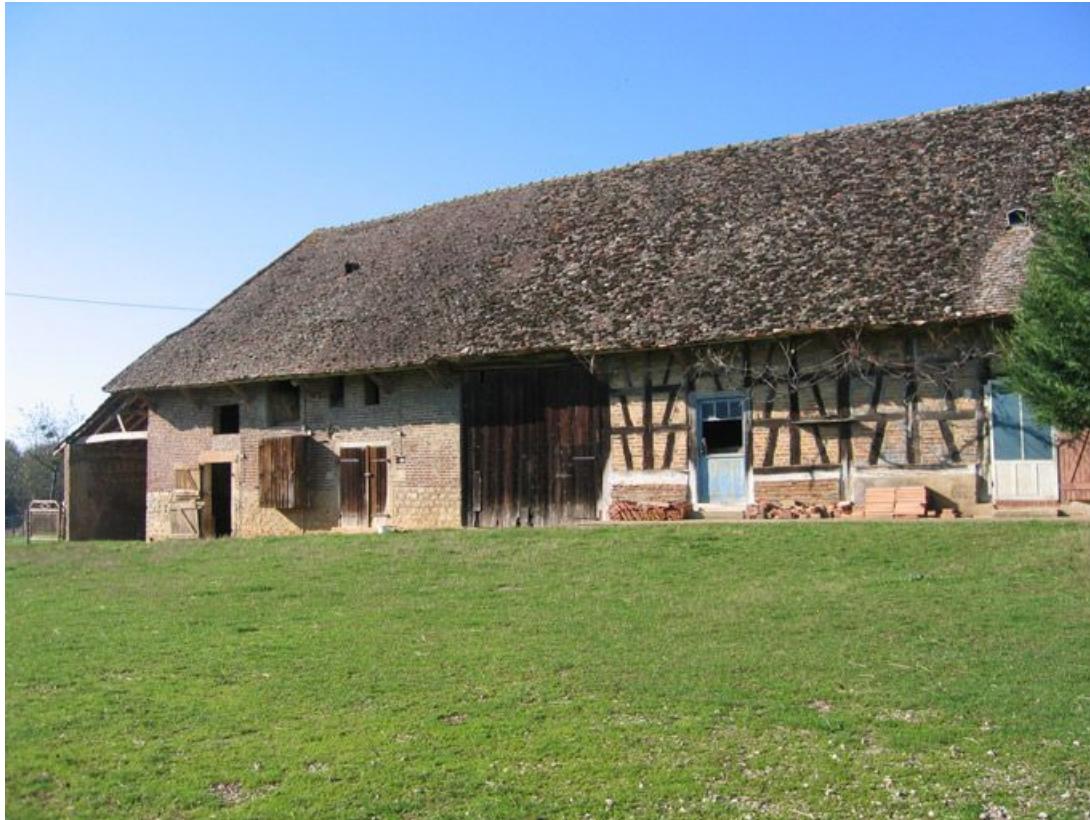
N° de l'illustration : 20057102598NUCA

Vue d'ensemble de la façade des dépendances.
