## MAISON

Bourgogne-Franche-Comté, Saône-et-Loire  
Baudrières  
Tenarre

Dossier IA71001265 réalisé en 2006

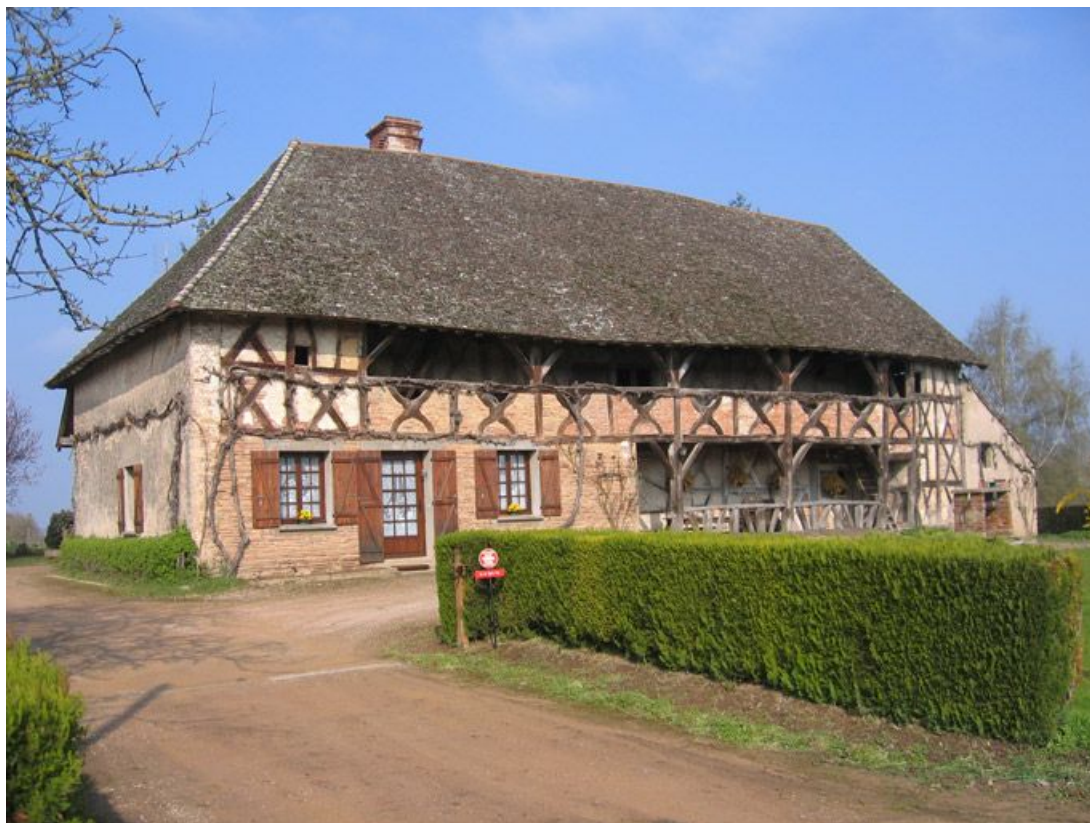
N° de l'illustration : 20067101118NUCA

**Vue d'ensemble de la façade.**

Maison noble implantée parallèlement à la route, constituée de trois grandes pièces au rez-de-chaussée et à l'étage, et d'une galerie en façade. Un petit pan en brique et pierre à gauche, et un pignon en pan de bois à droite. Pan de bois à remplissage et soubassement de brique : essentiellement des croix-de-Saint-André, quelques pans en "bâton-rompu" (surtout pour les murs intérieurs) et en "Y". Des chevrons (évidés) pour le garde-corps du rez-de-chaussée de la galerie et des croix en forme de chaise curule (unique en Bresse) pour le garde-corps de l'étage. Les bois sont piochés pour recevoir un enduit. Une cheminée double entre la pièce du milieu et celle de droite et une simple dans la pièce de gauche. L'une possède deux niches en plein cintre. Un solin est visible sur l'unique souche conservée. L'emplacement de l'escalier en vis est situé dans l'angle antérieur droit, l'étage de l'angle gauche étant probablement un pigeonnier. Absence d'escalier palliée par la présence d'une échelle à l'extrémité droite de la galerie. Une pierre d'évier dans l'angle antérieur gauche. Une baie géminée à l'étage aux encadrements chanfreinés. "Seûles" creusées par les passages successifs au niveau des portes. Une porte cloutée. Badigeon à la chaux visible à l'intérieur. Charpente à fermes simples, contrefiches, double faitage contreventé par des jambettes. Puits en pierre à superstructure en brique, à rouleau devant la galerie.
