FERME

Bourgogne-Franche-Comté, Saône-et-Loire
La Genête
Varenes

Dossier IA71001320 réalisé en 2006

Auteur(s) : Gaëlle Prost

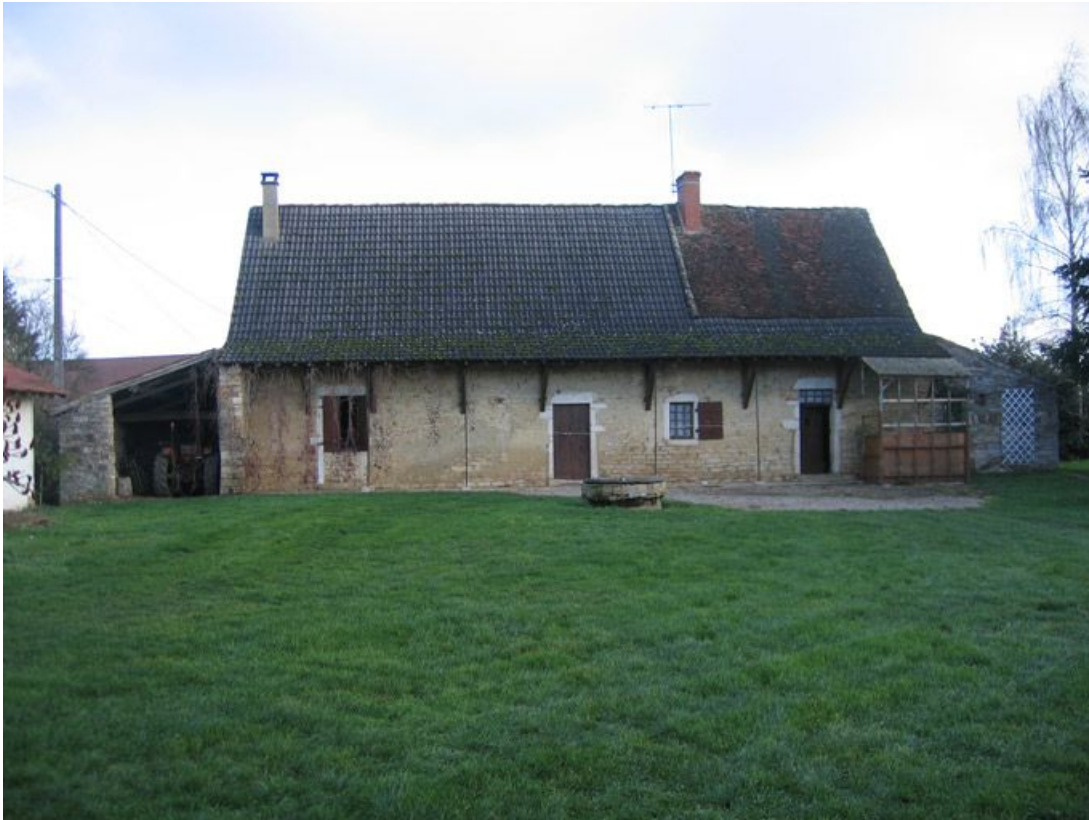
N° de l'illustration : 20067101162NUCA

Vue d'ensemble de la façade de l'habitation.
