FERME

Bourgogne-Franche-Comté, Saône-et-Loire
Brienne

Dossier IA71001328 réalisé en 2007

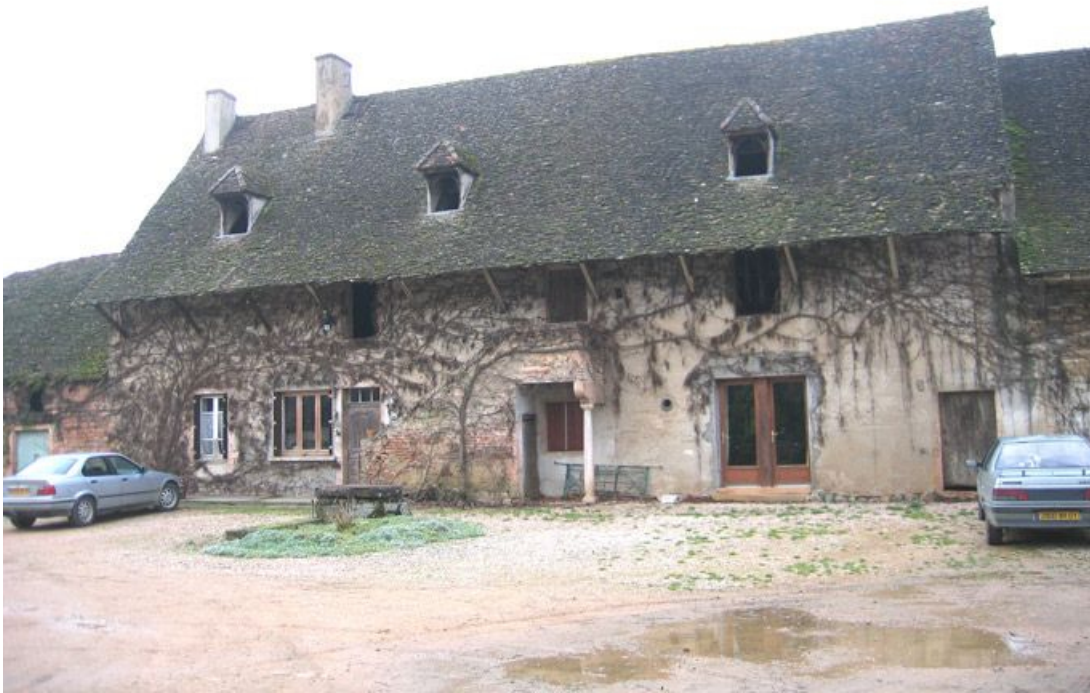
N° de l'illustration : 20067101171NUCA

Vue d'ensemble de la façade.

Ferme en pisé constituée d'une maison et d'un bâtiment des dépendances accolé à sa droite. Une dépendance en pierre accolée à sa gauche. Un four à pain est situé à l'arrière de la maison et un toit à porcs en vis-à-vis de cette dernière. Maison constituée de quatre pièces simples en profondeur. La pièce principale est à gauche, chauffée par une large cheminée en pierre dont le manteau à entablement est soutenu par des corbeaux. Au centre du manteau un blason en relief surmonte la date "1667". Une étroite cuisine à l'extrémité gauche du bâtiment. Les deux pièces de droite sont des chambres (transformées en bureaux). Poutres moulurées d'un quart de rond. Portes pleines à découpe chantournée. Celle de la façade, à fenêtre d'imposte, est remarquable. Un bel escalier en pierre (pour les marches moulurées) et brique (pour le mur), parallèle à la façade, dessert l'étage. Le corbeau soutenant le palier repose sur une colonne en pierre moulurée. Une chambre d'ouvrier à l'extrémité gauche de l'étage et deux autres pièces séparées par une cloison, celle du milieu possédant une étagère murale. Auvent sur aisseliers (égouts retroussés). Trois lucarnes sur le versant éclairent le grenier accessible par une échelle de meunier située face à la porte de l'étage. Charpente à entrant retroussé. La cave voûtée en brique est un vestige des anciennes dépendances, perpendiculaires à la maison. Elle est située sous la dépendance de droite et on y accède au centre du mur pignon gauche de cette dernière, par une porte basse à linteau segmentaire délardé. Puits à mur de margelle en pierre situé face à l'escalier. Jardin et verger derrière la maison. Volumineux four à pain en pisé, couvert de tuiles creuses. Bâtiment des dépendances sur haut soubassement de pierre, constitué d'une grange flanquée de deux étables à gauche. Auvent sur aisseliers. Toit à porcs en pisé couvert de tuiles creuses.
