FERME

Bourgogne-Franche-Comté, Saône-et-Loire
L'Abergement-de-Cuisery

Dossier IA71001339 réalisé en 2007

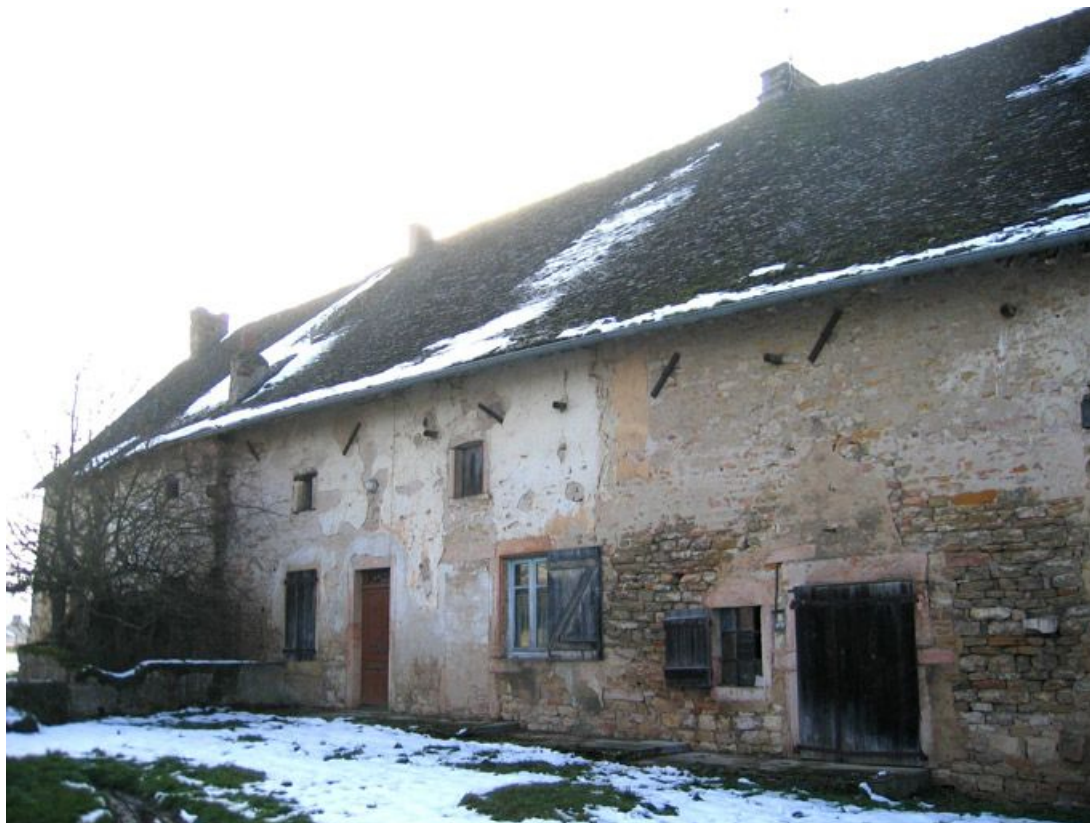
N° de l'illustration : 20067101183NUCA

Vue d'ensemble de la façade antérieure.

Bâtiment en pierre implanté perpendiculairement à la route, constitué d'une ferme flanquée de deux logis. La maison d'origine constitue le tiers gauche du bâtiment. Sa façade est plus avancée (de 20cm) que les constructions qui suivront. La pièce principale est à gauche, chauffée par une cheminée au mur pignon, en pierre à entablement mouluré en doucine et manteau soutenu par de gros corbeaux. Une chambre sur la droite chauffée par une cheminée d'angle (antérieur droit) au sol en carrons. La pièce principale est doublée d'un évier (dalles carrées autour) surmonté d'une étagère murale. Par une porte à linteau décoré d'un arc en accolade grossier, elle donne accès à un réduit en terre battue doublant la chambre. Il contient l'échelle du grenier et est éclairé par une étroite fenêtre en plein-cintre. Murs de 60cm d'épaisseur. La porte d'origine est murée. Fenêtres à 16 carreaux. Rez-de-chaussée et surcroît de même hauteur. Une baie de stockage au surcroît : montants en dalles de pierre surmontés d'un linteau en bois segmentaire chanfreiné et d'une poulie. Une ouverture pour les pigeons à côté. Charpente à double faitage contreventé par des croix-de-Saint-André et double entrain. Beau puits massif en pierre de taille rose devant. La ferme (au centre) est constituée d'une étable flanquée d'un logis à gauche et d'une grange à droite. Le logis est constitué d'une pièce principale à droite et d'une chambre doublée de l'échelle du grenier sur la gauche. Poutres moulurées d'un quart de rond. Sol en carrons. Cheminées 19ème. Une petite baie chanfreinée au surcroît, à gauche. Une pierre destinée à recevoir un poteau de séchage dépasse de la façade à 1m50 du sol. Des potences en bois percées d'un trou (pour l'accrochage d'un fil de fer soutenant une perche de séchage horizontale) sont régulièrement disposées 50cm sous l'auvent. Charpente à double faitage contreventé par des aisseliers et double entrain. Souche de cheminée à solin. Le logis de droite est constitué d'une pièce principale et d'une chambre doublée de l'échelle du grenier. Grandes ouvertures de comble quadrangulaires. Porte cloutée. Bâtiment terminé à droite par une pièce de logis sur cellier accessible par un escalier postérieur parallèle à la façade. Vestige de four au mur pignon gauche. Face au bâtiment, trois dépendances en pierre : Une

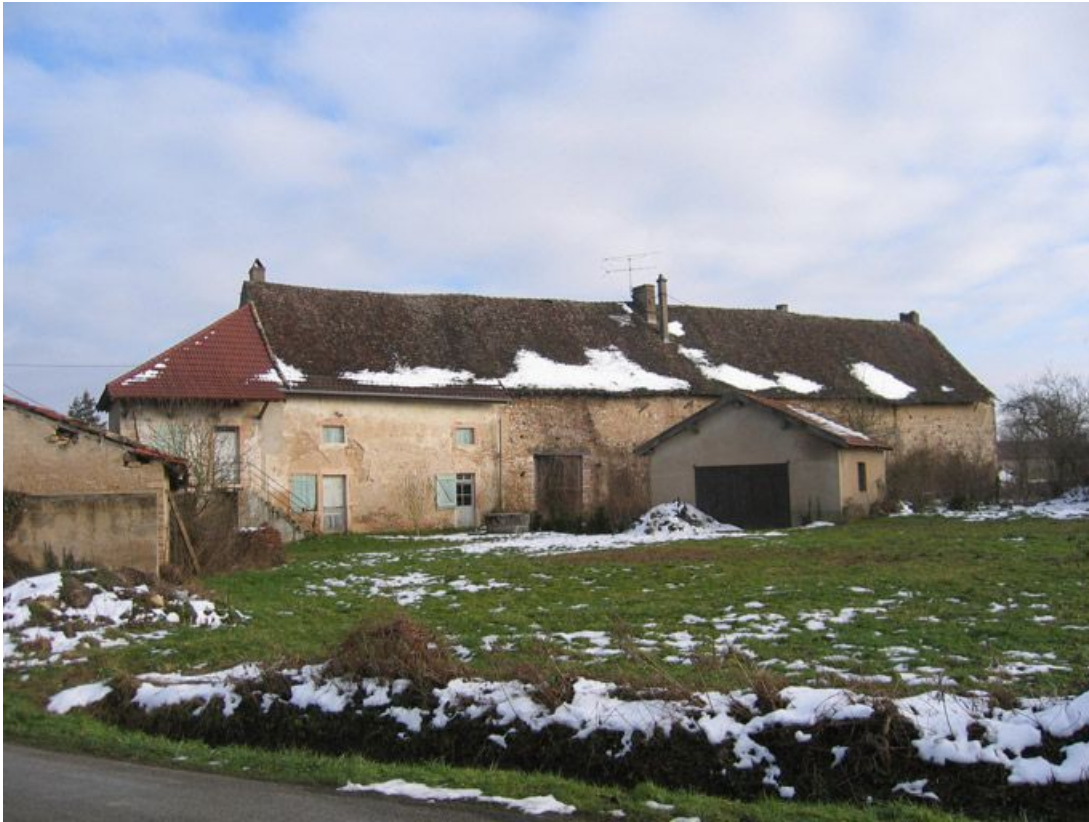
N° de l'illustration : 20067101182NUCA

Vue d'ensemble de la façade postérieure.
71, L'Abergement-de-Cuisery
