## MAISON

Bourgogne-Franche-Comté, Saône-et-Loire  
Simandre  
Moulin de la Croix

Dossier IA71001343 réalisé en 2007

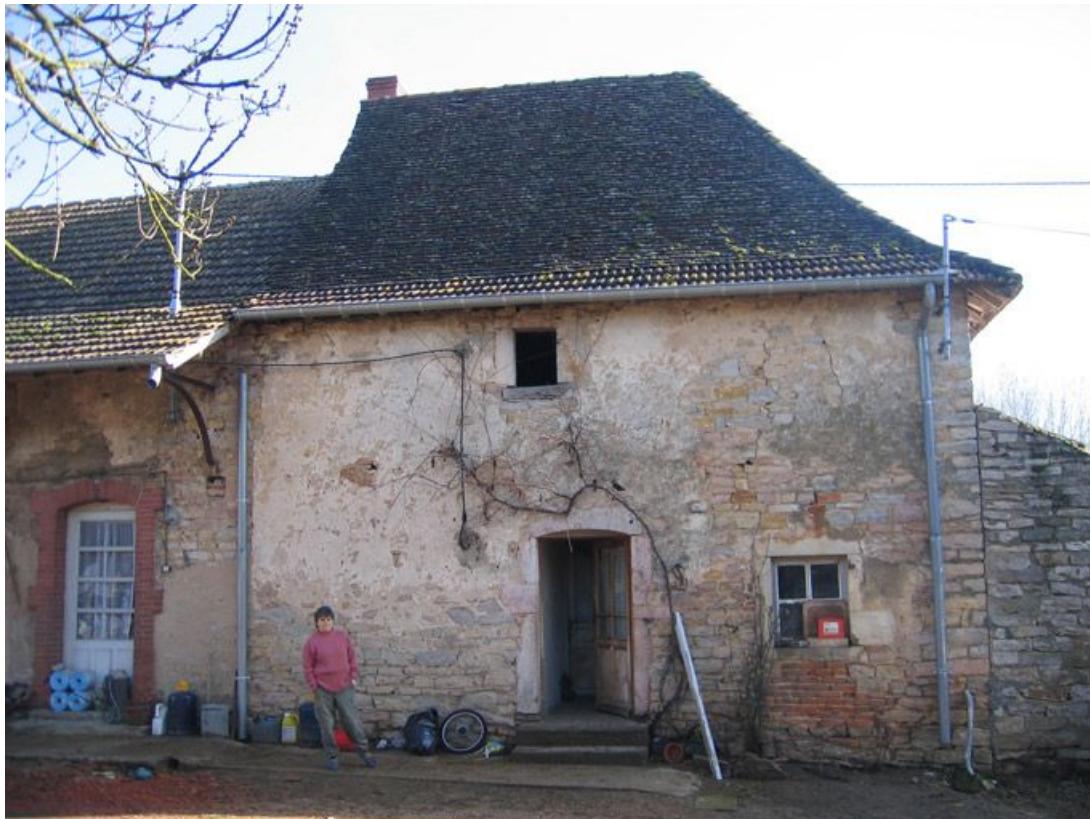
N° de l'illustration : 20067101185NUCA

**Vue d'ensemble de la façade.**

Maison implantée perpendiculairement à la route constituée d'une pièce principale flanquée d'une plus petite à droite. Porte d'entrée à linteau segmentaire délardé surmontée d'une petite ouverture de comble rectangulaire. La pièce principale est chauffée sur la gauche par une large cheminée en pierre rose, à entablement mouluré en doucine, portant au centre du manteau l'inscription : "C PUSSOT/PHILI BERTEG.P/1769". Poutres moulurées d'un quart de rond. La pièce de droite contient l'escalier du grenier et le large évier accolé à la façade postérieure, surmonté d'une étagère murale. Toit à égouts retroussés.
