## MOULIN

Bourgogne-Franche-Comté, Saône-et-Loire  
Simandre  
les Bordes

Dossier IA71001344 réalisé en 2007

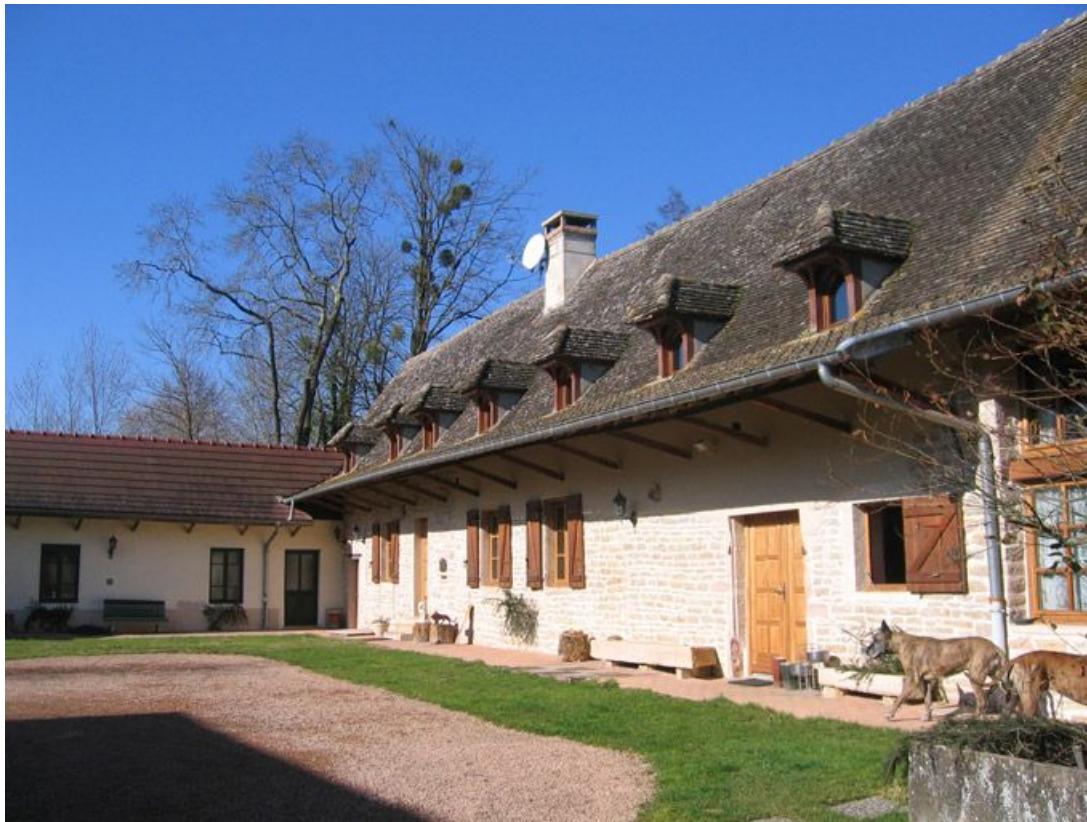
N° de l'illustration : 20067101186NUCA

**Vue d'ensemble de la façade.**

Moulin accessible par une allée perpendiculaire à la route, implanté parallèlement à l'étang qui l'alimente. Les bâtiments d'origine sont en pierre. Le local des machines (sur 3 niveaux) se trouve sur la gauche et le reste du bâtiment est occupé par les logis. Une grange flanquée d'un toit à porcs/poulailleur est implantée en vis-à-vis des anciennes dépendances. Une bergerie un peu à l'écart, dans l'angle postérieur droit du bâtiment principal. Partant de l'angle antérieur gauche du bâtiment principal et longeant le bief, un corps de bâtiment en retour d'équerre est constitué du local des moteurs, de la laiterie et du four. Une mare est située dans l'alignement de la grange, en vis-à-vis de la bergerie. Les poutres du logis d'origine sont moulurées d'un quart de rond. La charpente comporte deux entraits et un double faîte contreventé par des croix-de-Saint-André. Auvent sur aisseliers. Seules les deux lucarnes de gauche sont d'origine, les autres sont des copies.
