ÉDIFICE COMMERCIAL

Bourgogne-Franche-Comté, Saône-et-Loire
Mervans

Dossier IA71001425 réalisé en 2007

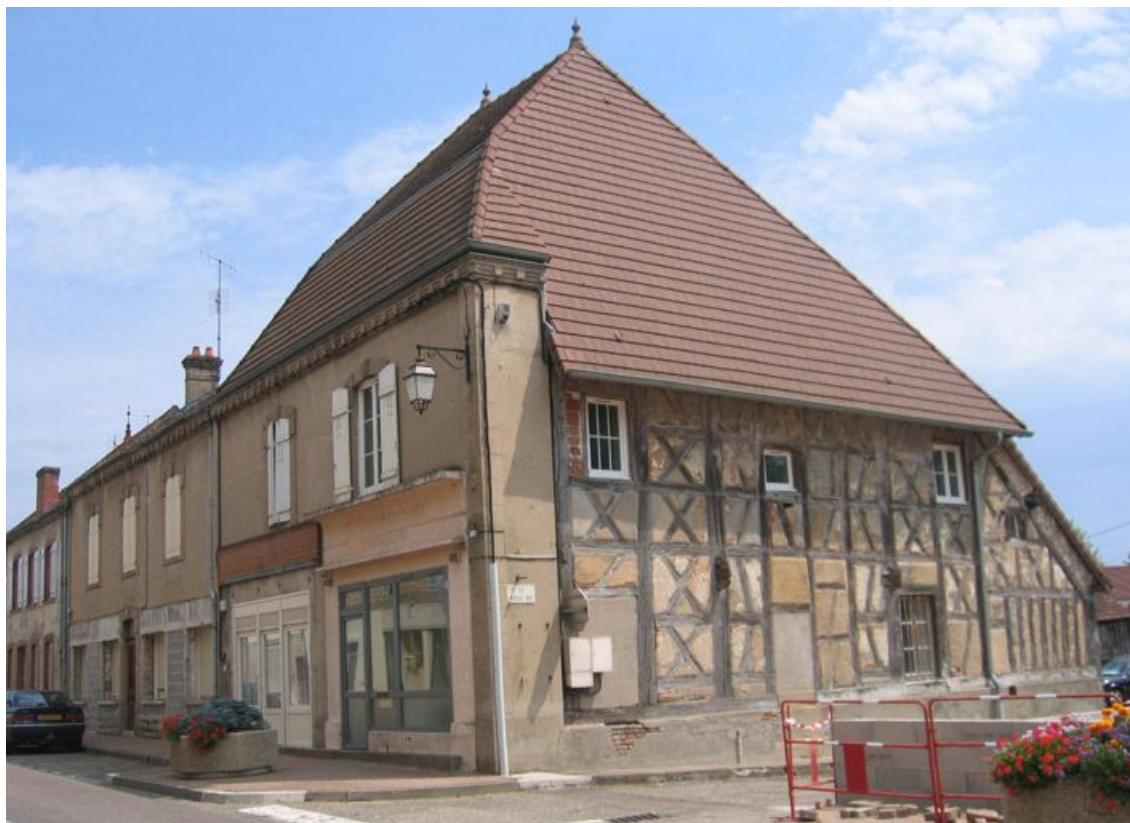
N° de l'illustration : 20077100308NUC1A

Vue d'ensemble de la façade.

Maison de plan rectangulaire, distribuée en profondeur, implantée parallèlement à la route. Une grande surface de toiture couvre le versant et l'appentis postérieurs sans aucune rupture de pente. La maison est en pans de bois à "bâton-rompu" et croix-de-saint-André, potelets pour l'appentis, à remplissage de brique sur soubassement de brique. Les décharges ont une section de 15cm et les poteaux une section de 30 cm. De grosses clés à tenon passant et une baie d'origine à encadrements chanfreinés sont visibles au petit pan droit. Dans le logement de gauche, au rez-de-chaussée, on peut voir au plafond des poutres de 45cm de section, chanfreinées avec congés et décor transversal de cordons et de denticules aux extrémités. Ici on accède à l'étage par un escalier central. Dans le logement de droite on accède à l'étage par un escalier tournant situé dans l'appentis postérieur. L'étage est chauffé par une cheminée double de 2m50 de large. Ses piédroits, tout comme le manteau, sont en bois chanfreinés avec congés. Ici les poutres sont soutenues à leur extrémité par des aisseliers reposant sur des écussons sculptés en relief dans les poteaux porteurs. La charpente est constituée de deux fermes dont les entrails (ainsi que les pannes intermédiaires) reposent sur des poteaux. Le double faîtage est contreventé par des croix-de-saint-André et supporté par des aisseliers. Auvent sur chevrons. Puits au mur de margelle quasi inexistant, à superstructure en pierre à rouleau, situé dans l'angle postérieur droit de la maison.
