ÉDIFICE COMMERCIAL

Bourgogne-Franche-Comté, Saône-et-Loire
Mervans

Dossier IA71001426 réalisé en 2007

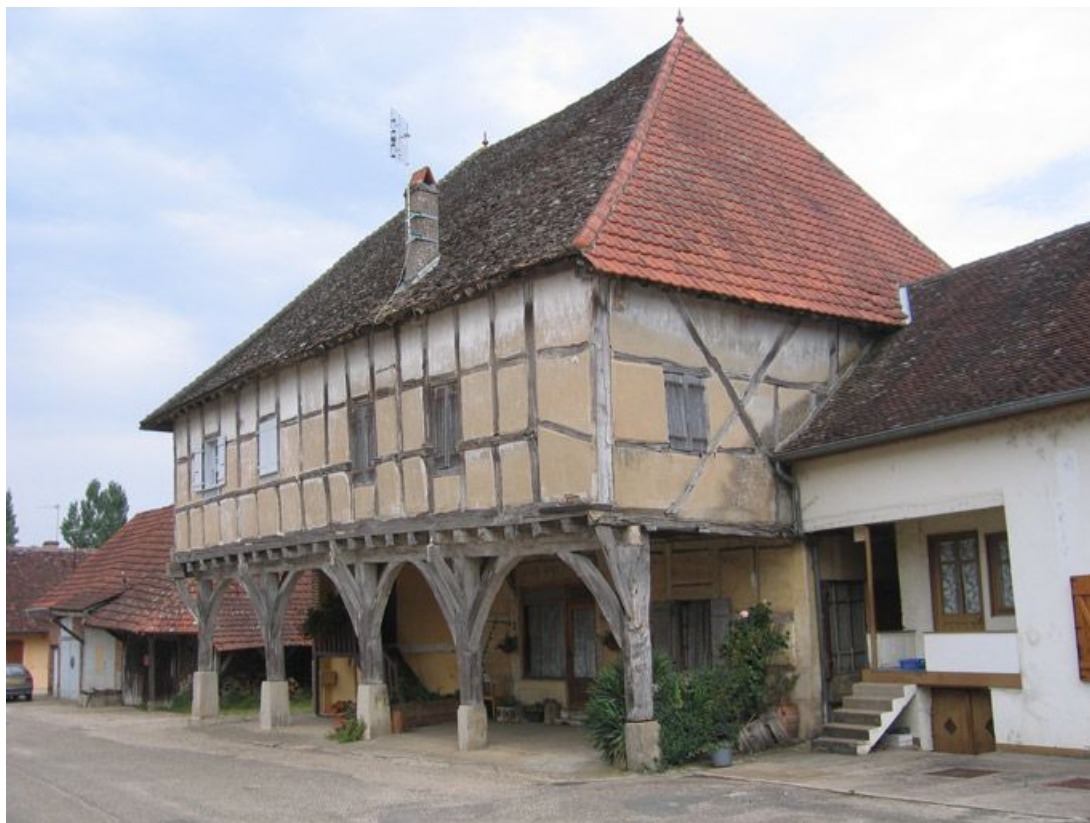
N° de l'illustration : 20077100309NUC1A

Vue d'ensemble de la façade.

Maison de plan rectangulaire, double en profondeur, implantée parallèlement à la route. Le tiers antérieur de son rez-de-chaussée ouvre sur la rue grâce à quatre arcs constitués par cinq poteaux soutenant l'étage en encorbellement. Le pan de bois visible de l'étage est orthogonal en façade, à "poteaux rapprochés" au petit pan gauche et en "X" (deux niveaux d'entretoises) au petit pan droit. Remplissage de clayonnage au surcroît postérieur. Assemblages à mi-bois et à "trait de Jupiter". La façade de l'étage repose sur des poteaux de section carrée (chanfreinée) desquels partent deux à quatre aisseliers courbes, un par face. Elle est percée de quatre fenêtres à encadrement chanfreiné surmontant ou traversant le bandeau de bois qui délimite le tiers inférieur de la façade. La moitié gauche du rez-de-chaussée est surélevée car construite sur un cellier en brique voûté en berceau ouvrant en façade et traversant la maison de part en part. On accède à ce rez-de-chaussée par un escalier droit parallèle à la façade dont le palier surplombe la porte du cellier. Dès l'entrée un escalier en vis situé à droite dessert l'étage et le grenier. La charpente est constituée de trois fermes dont les entrails (ainsi que les pannes intermédiaires) reposent sur des poteaux. Le double faitage est contreventé par des croix-de-saint-André et supporté par des aisseliers. La toiture est très haute, la souche de cheminée à solin très imposante, et l'auvent sur chevrons.
