FERME

Bourgogne-Franche-Comté, Saône-et-Loire
Bouhans

Dossier IA71001439 réalisé en 2007

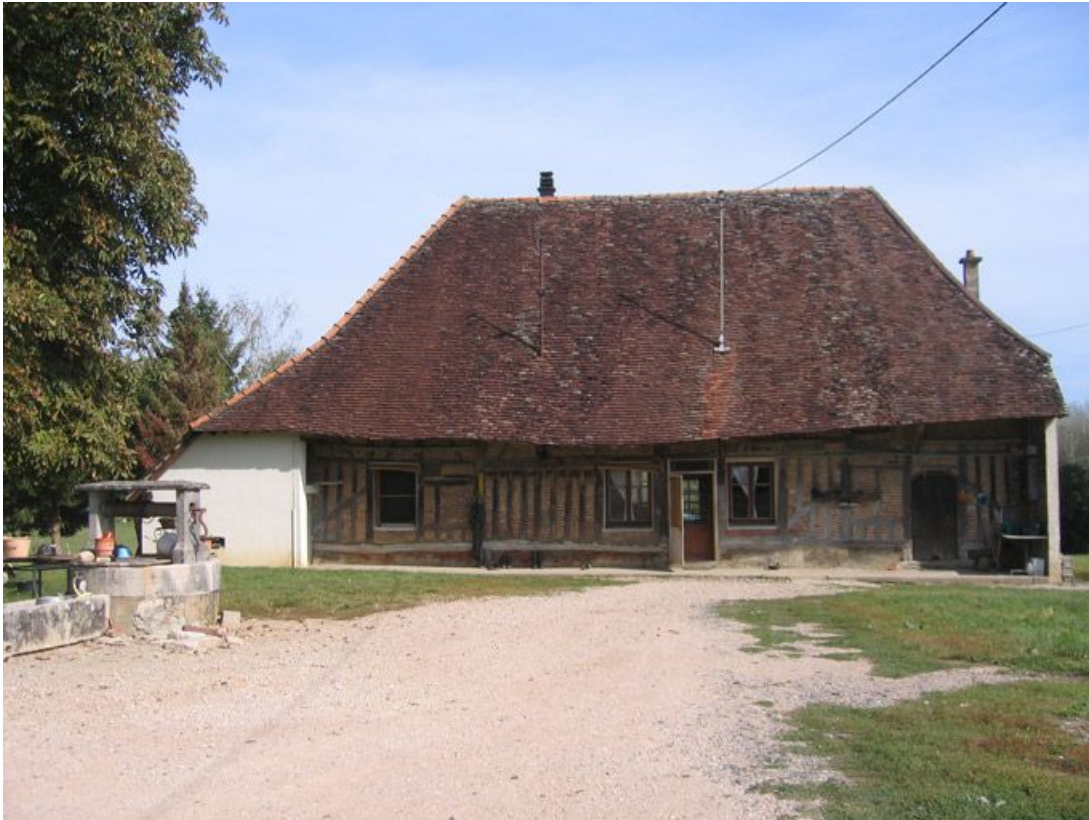
N° de l'illustration : 20077100320NUC1A

Vue d'ensemble de la façade.

Ferme constituée d'un bâtiment des dépendances implanté parallèlement à la route, en vis-à-vis d'une maison bâtie sur un tertre circulaire dominant La Brenne. Un poulailler/bûcher et un toit à porcs sont alignés sur le troisième côté de la cour, au sud. La maison est en pans de bois à potelets et poteaux rapprochés, "bâton-rompu" au surcroît, sur soubassement de brique. Le remplissage des pans de bois du surcroît sont en "clayonnage". Poutres à tenon passant. Trois portes sur quatre ont un linteau en plein cintre. La maison est constituée d'une très grande pièce principale, flanquée d'une chambre à gauche et de la chambre à lait à droite. Les vestiges d'une cheminée chauffant au large sont visibles sur la gauche de la pièce principale : la poutre maîtresse chanfreinée repose sur deux massifs poteaux décorés d'un triangle sculpté pointe en bas. Les doubles mortaises qui accueillent les tenons des deux sommiers sont en place. Aujourd'hui une petite cheminée occupe l'emplacement. Elle contient une plaque décorée de deux griffons affrontés tenant un blason surmonté d'une couronne, au-dessus d'un croissant. L'escalier du grenier est situé à gauche en entrant dans la chambre à lait. Il est tournant et très étroit. Autrefois, il était éclairé par une fenêtre à meneaux chanfreinée, aujourd'hui murée. Charpente constituée de fermes à deux entrants et d'un double faîtage contreventé par des aisseliers. L'auvent repose sur des aisseliers à trois chiffres dont un est sculpté. Cet auvent très débordant prolongeant sans rupture de pente un toit haut et pentu donne l'impression d'une toiture immense. Le puits en brique à superstructure en pierre à rouleau est situé devant la maison.
