FERME

Bourgogne-Franche-Comté, Saône-et-Loire
Frangy-en-Bresse
Charnay

Dossier IA71001467 réalisé en 2007

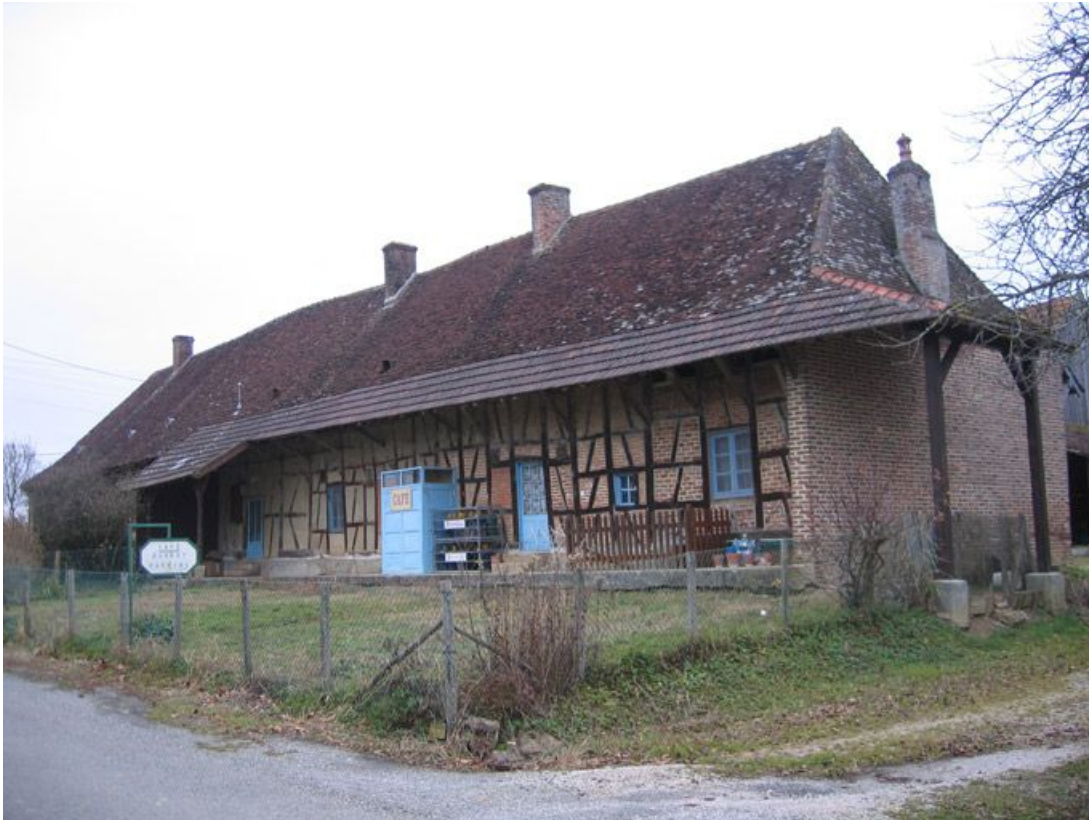
N° de l'illustration : 20077100344NUC1A

Vue d'ensemble de la façade postérieure.

Ferme implantée perpendiculairement à la route, constituée d'une maison et d'un bâtiment des dépendances en vis-à-vis. La maison d'origine est en pans de bois à "bâton-rompu" sur soubassement de pierre. Le corps en avancée qui occupe la majeure partie de la façade est en pans de bois à potelets. Un très beau puits en pierre de taille est accolé à la façade. La potence en bois qui le surplombe contient une poulie. Elle est encadrée par deux autres potences, moulurées en doucine, qui devaient recevoir un auvent. Les deux pierres d'évier qui sont aujourd'hui au pied du puits sont probablement celles qui occupaient cet avant corps éclairé par deux petites fenêtres dont une à barreaux en bois. Les extensions à gauche et à droite sont en pans de bois à chevrons. Seule celle de droite a gardé sa galerie sur poteaux chanfreinés et aisseliers déterminant six arcs segmentaires. Le "sevron" est pavé de tommettes et bordé de pierres qu'interrompent les dés de pierre recevant les poteaux. La galerie est fermée par l'avancée du mur pignon en pierre. Elle protège un escalier parallèle à la façade dont la rampe est constituée de balustres en bois découpé. A l'extrémité droite du bâtiment un escalier en bois perpendiculaire à la façade donne accès à un cellier. L'extension de gauche est constituée de deux pièces entre lesquelles se trouve l'escalier du grenier, demi-hors-oeuvre, perpendiculaire à la façade. Le bâtiment des dépendances, en brique, est constitué de trois granges et de quatre étables. Quatre corps en avancée de plan carré ponctuent la façade : poulailler, toit à porcs ? L'un d'entre eux est un pigeonnier.

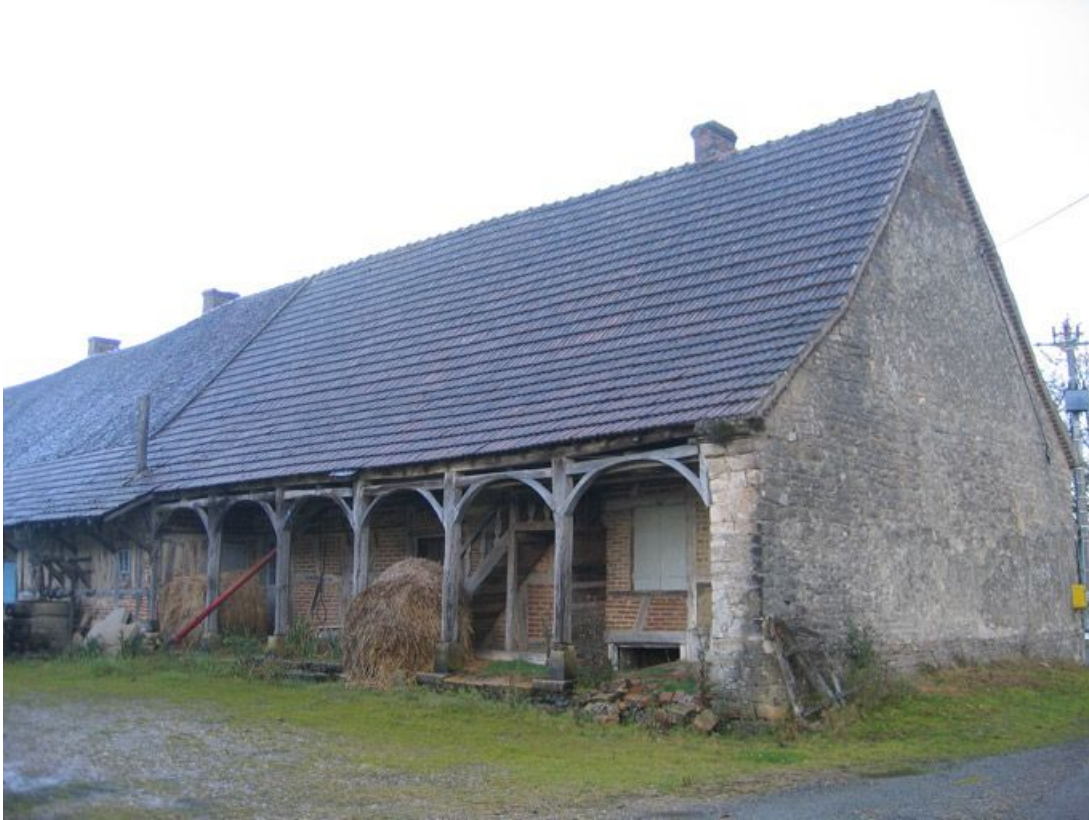
N° de l'illustration : 20077100345NUC1A

Vue d'ensemble de la façade antérieure.
