## FERME

Bourgogne-Franche-Comté, Saône-et-Loire  
Frangy-en-Bresse  
Charnay

Dossier IA71001467 réalisé en 2007

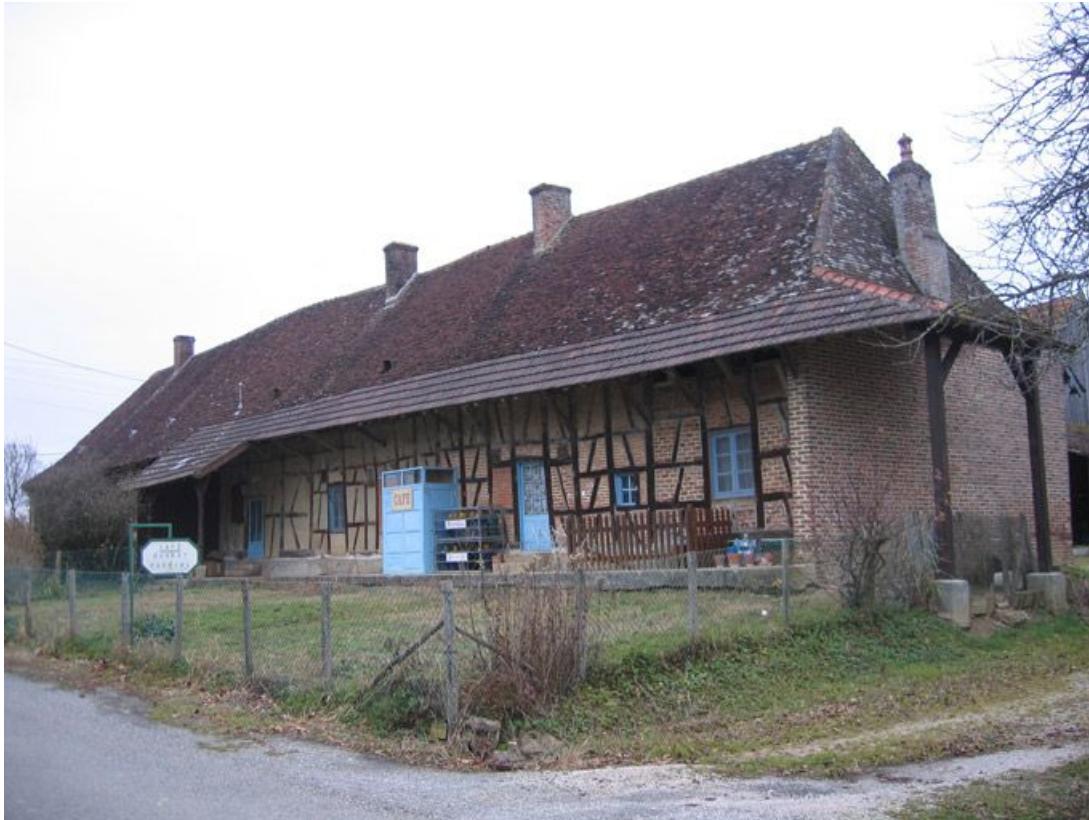
N° de l'illustration : 20077100344NUC1A

**Vue d'ensemble de la façade postérieure.**
