## MOULIN À FARINE

Bourgogne-Franche-Comté, Saône-et-Loire  
Ratte  
la Croix

Dossier IA71001501 réalisé en 2008

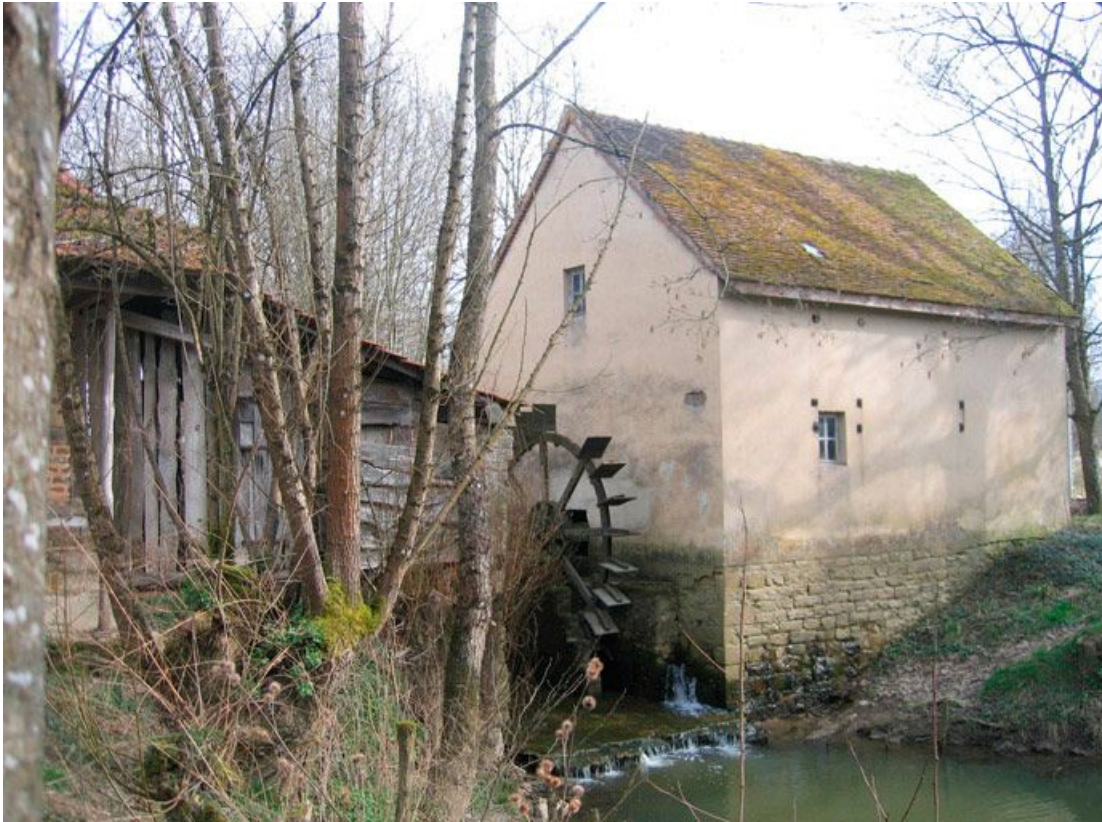
N° de l'illustration : 20087100141NUC1A

**Vue d'ensemble de la façade postérieure du moulin.**

Ensemble construit au même alignement, de part et d'autre du bief de l'Etang des Claies, perpendiculairement à ce dernier : le moulin se situe sur la rive gauche et la ferme sur la rive droite. Le rez-de-chaussée et l'étage du moulin sont entièrement enduits. Seules les pierres du soubassement sont visibles. La roue à aubes courbes en bois est fixée au mur pignon droit du moulin. Entre le moulin et la ferme, l'eau libérée par la vanne s'écoule sur un dallage de grandes pierres rectangulaires. On trouve au rez-de-chaussée du moulin : les engrenages, un arbre de transmission et un important mobilier. Une échelle mène à l'étage où sont les deux paires de meules et la potence servant à déplacer la meule tournante lors du "rhabillage". La ferme, couverte d'un toit à croupes, est en pans de bois à chevrons sur soubassement de pierre. Elle est constituée d'une charretterie flanquée d'un double logis à gauche, d'une grange et d'une étable à droite. Un large appentis situé au petit pan gauche du bâtiment s'appuie sur le haut mur de pierre qui borde le cours d'eau.

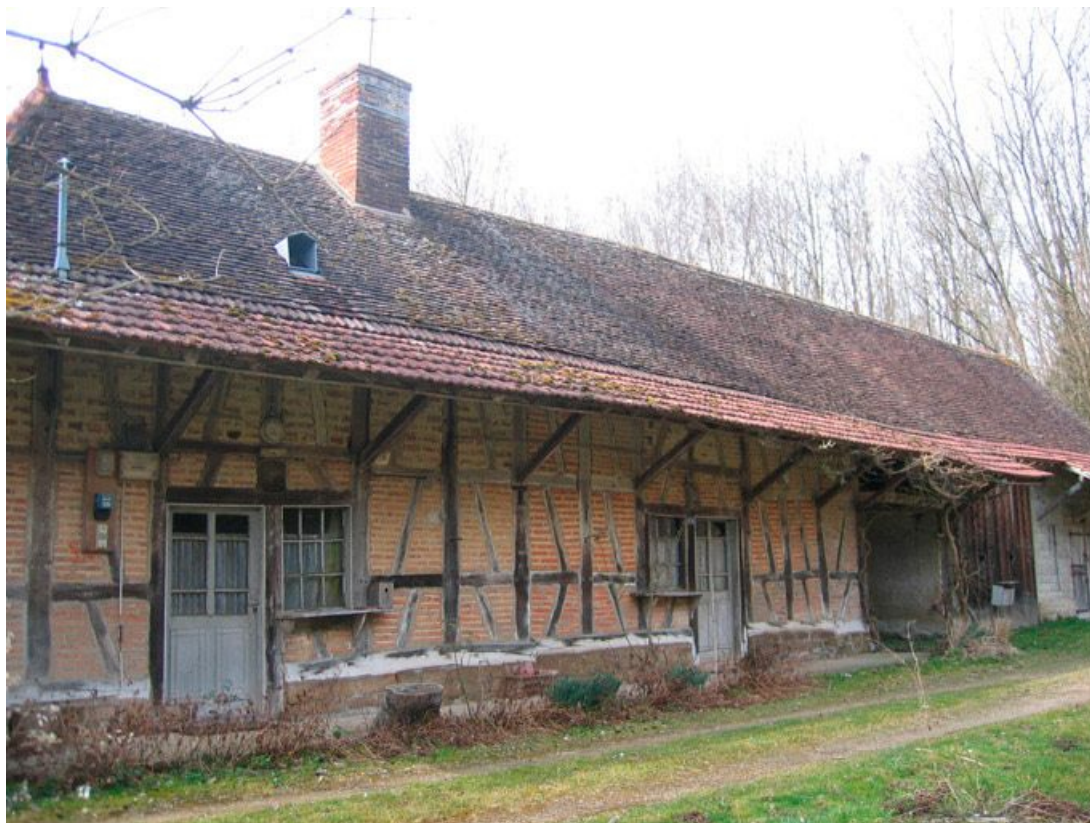
N° de l'illustration : 20087100140NUC1A

**Vue d'ensemble de la façade de la ferme.**
