## FERME

Bourgogne-Franche-Comté, Saône-et-Loire  
Saint-Usuge  
Charangeroux

Dossier IA71001507 réalisé en 2008

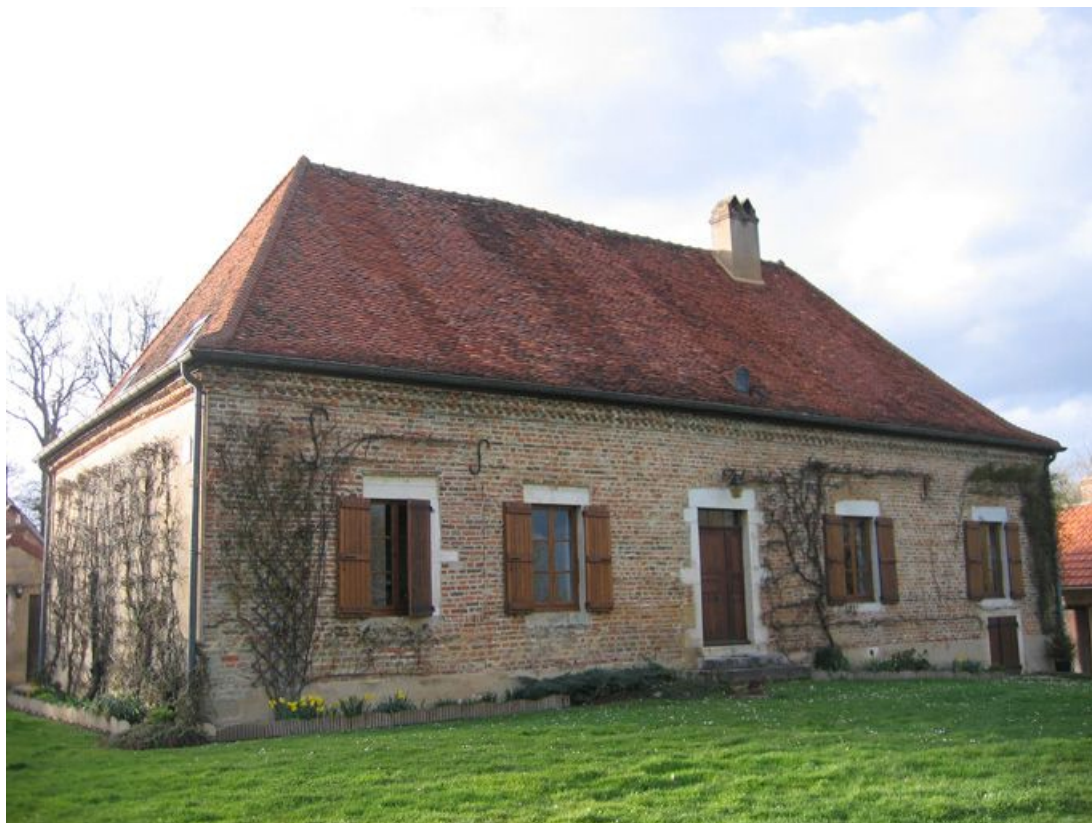
N° de l'illustration : 20087100148NUC1A

**Vue d'ensemble de la façade postérieure de la maison.**

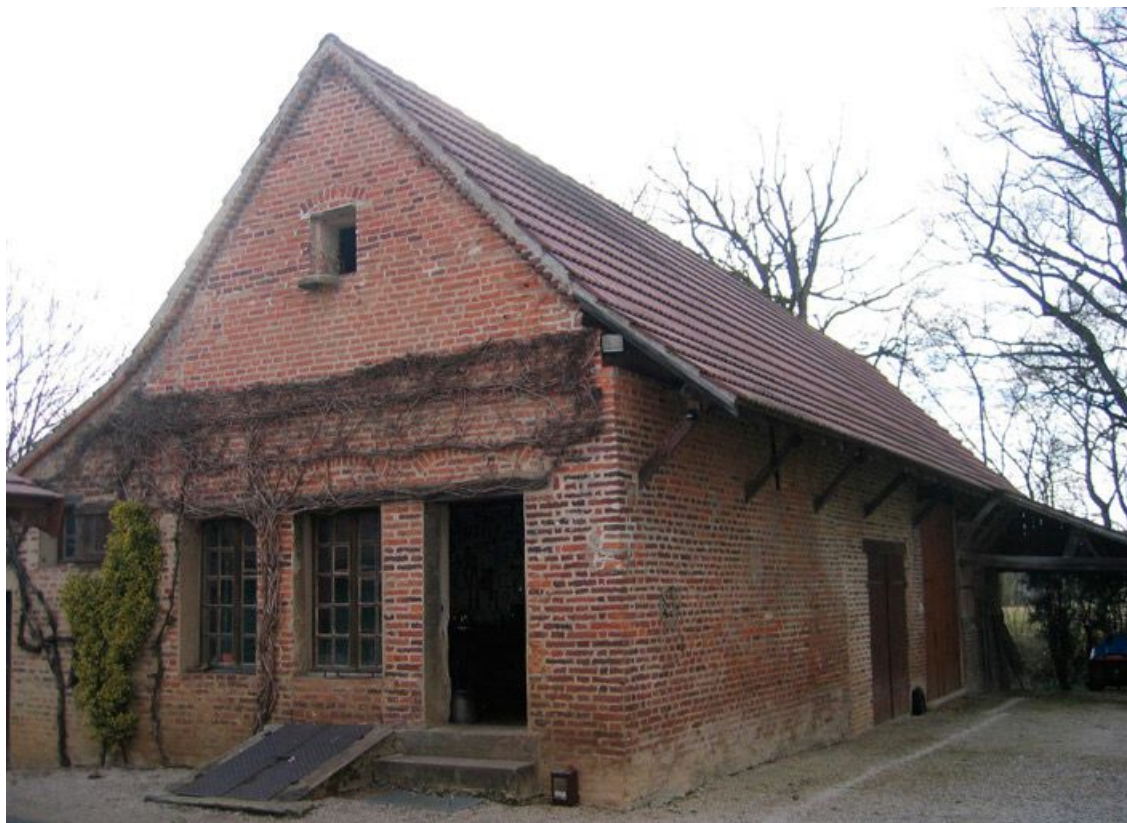
N° de l'illustration : 20087100147NUC1A

**Vue d'ensemble de la façade du bâtiment des dépendances.**
