FERME

Bourgogne-Franche-Comté, Saône-et-Loire
Bruailles
Chardenoux

Dossier IA71001513 réalisé en 2008

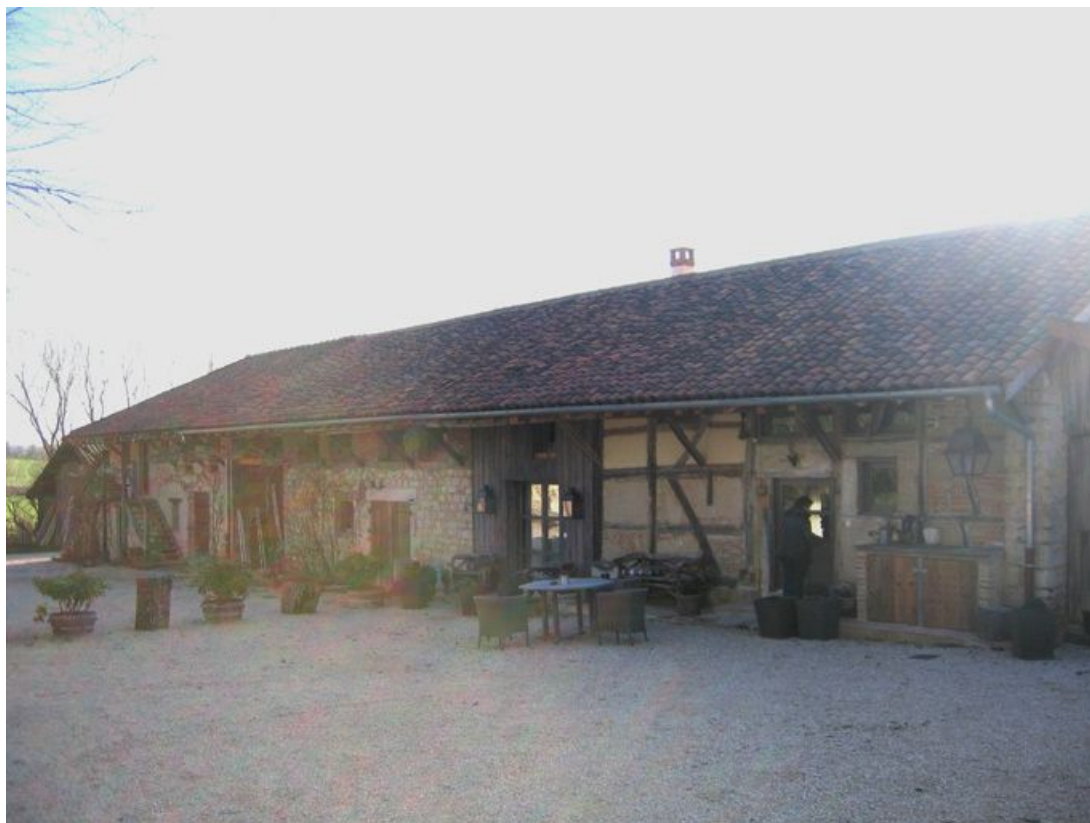
N° de l'illustration : 20087100154NUC1A

Vue d'ensemble de la façade du bâtiment des dépendances.

Ferme isolée, constituée d'une maison et d'un bâtiment des dépendances en vis-à-vis. La maison est en pans de bois à chevrons sur soubassement de pierre. Elle est constituée de deux grandes pièces principales chauffées par une large cheminée double en brique (deux niches en mitre dans le contrecœur), flanquées d'une chambre sur la gauche. Construits en brique, en avancée sur la façade postérieure, un cellier (ou "chambre à lait") double la chambre et un évier double la moitié gauche de la pièce centrale. L'échelle du grenier se trouve dans l'angle postérieur droit de cette pièce, le long de la façade. Les combles sont aérés par de petites ouvertures triangulaires formées avec des briques dans le remplissage du surcroît. Les égouts du toit sont retroussés. Un puits à mur de margelle en brique est situé devant la maison. Le four situé dans l'alignement de la maison, à droite, est en brique et en pisé. Un toit à porcs en brique, en appentis, est accolé à sa droite. Le bâtiment des dépendances est un long bâtiment au toit plat couvert de tuiles creuses. Les murs en pan de bois à décharge et entretoises sur soubassement de pierre de l'ancienne grange de droite sont les seuls vestiges du bâtiment d'origine. Le reste du bâtiment est en pierre. La mare est située au sud de l'ensemble, le jardin derrière la maison.
